Zeitkritische Untersuchung und Prüfung eines Betonfertigteilträgers mit Hilfe der Ultraschall-Impulsgeschwindigkeit (UPV)

In dieser Fallstudie wird ein Projekt vorgestellt, das Durability Engineers für ihren Kunden IHC Construction und Chicago Testing Lab durchgeführt hat.

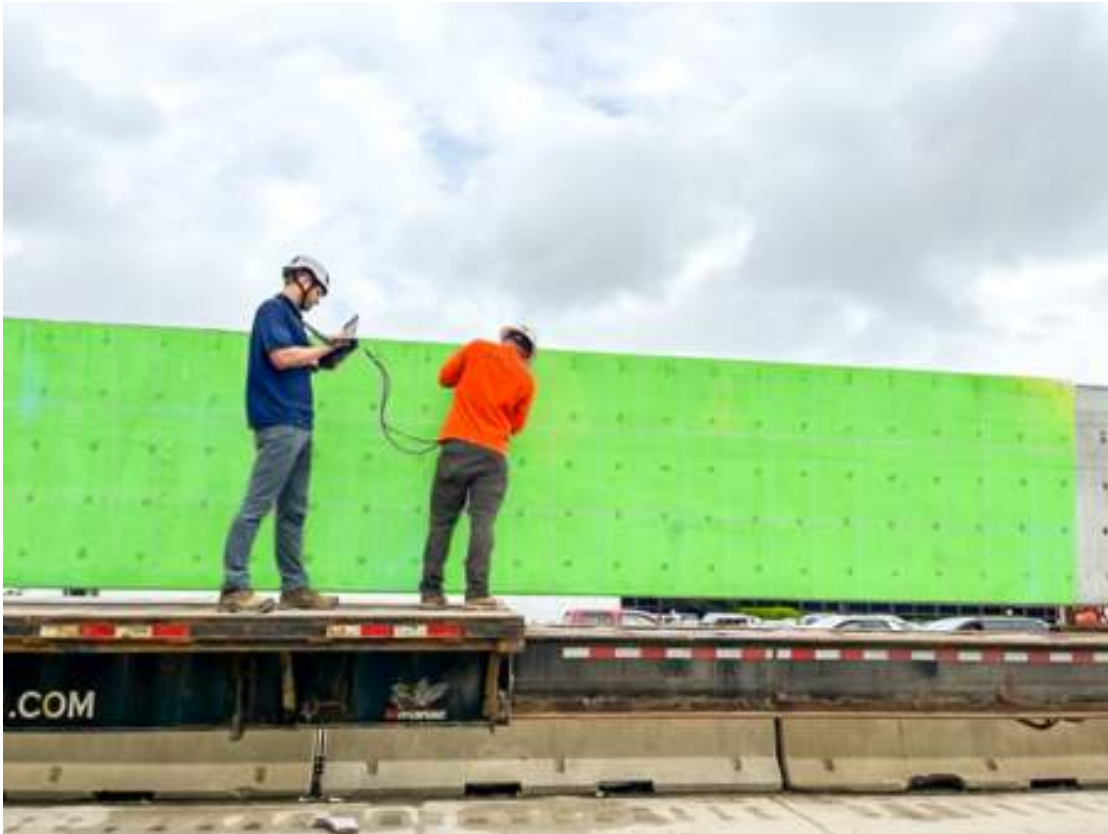
Bei der "direkten Übertragung" werden die Schallköpfe in der Regel auf gegenüberliegenden Seiten eines Bauteils mit bekannter Querschnittsdicke angebracht. Um jedoch das potenzielle Vorhandensein einer Längsdiskontinuität zu beurteilen, wurden "indirekte Transmissionsmessungen" durchgeführt, bei denen die Wandler in einem festen Abstand auf derselben Seite des Bauteils angebracht wurden. Bei Vorhandensein einer Diskontinuität oder kalten Fuge würden die Aufnehmer, die über die Längsdiskontinuität hinweg messen, eine Verringerung der Signalstärke und geringere Impulsgeschwindigkeitsmessungen bewirken.

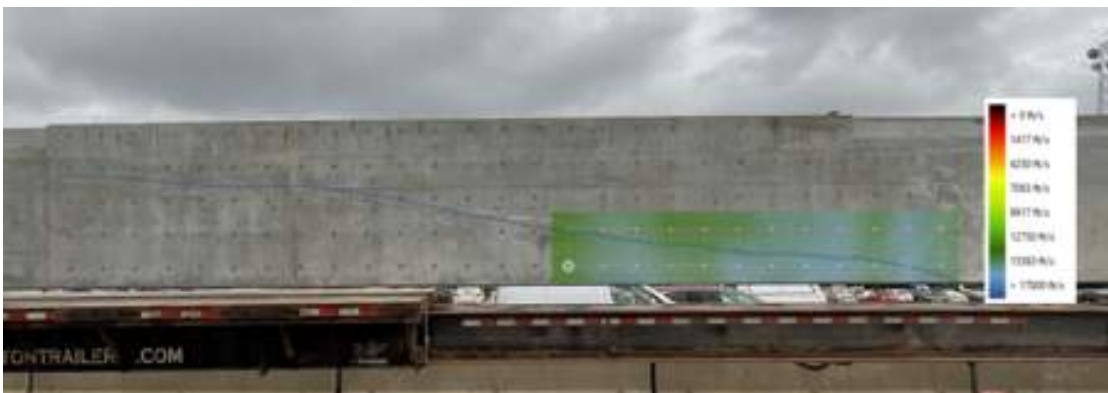
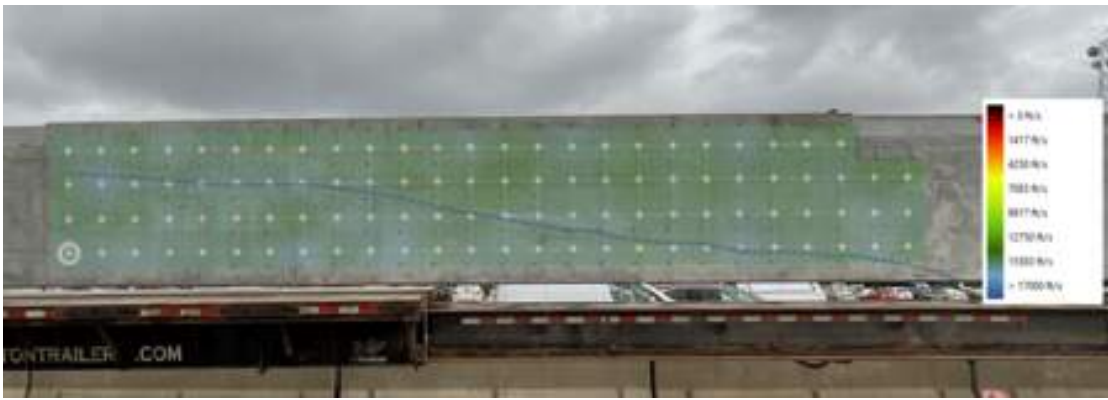
Die Ergebnisse sind auf einem Foto des Balkens überlagert dargestellt. Beachten Sie, dass die blau gestrichelte Linie die Position der vermuteten Kaltfuge anzeigt und die kleinen weißen Kreise die Messpositionen darstellen.

Um das Vorhandensein einer potenziellen Diskontinuität zu bewerten, wurde UPV auf einem Raster von 1,5 x 1,5 m auf der Südseite des Trägers mit einem Abstand von 1,5 m zwischen den Messwandlern durchgeführt. Die indirekten Geschwindigkeitsmessungen reichten von 14.390 ft/s bis 16.555 ft/s mit einem Durchschnitt von 15.440 ft/s (die Ergebnisse sind auf einem Foto des Balkens überlagert). Ein indirektes Transmissionsraster von 12 ft x 3 ft wurde auch auf der Nordseite des Balkens mit einem Abstand von 1 ft zwischen den Messwandlern durchgeführt. Diese indirekten Geschwindigkeitsmessungen reichten von 14.205 ft/s bis 16.420 ft/s mit einem Durchschnitt von 15.480 ft/s.

Aus den Ergebnissen ging eindeutig hervor, dass die Geschwindigkeiten im gesamten Messraster ähnlich waren und nicht auf Diskrepanzen oder Schwachstellen hindeuteten. Daher deuten die UPV-Messungen darauf hin, dass der Träger monolithisch verlegt wurde und keine kalte Fuge oder Diskontinuität vorhanden ist.
