Ingenieure für Langlebigkeit: Zustandsbewertung eines alternden Pooldecks und Kellergeschosses

Inspektion eines 100 Jahre alten Schwimmbaddecks und Kellers mit NDT

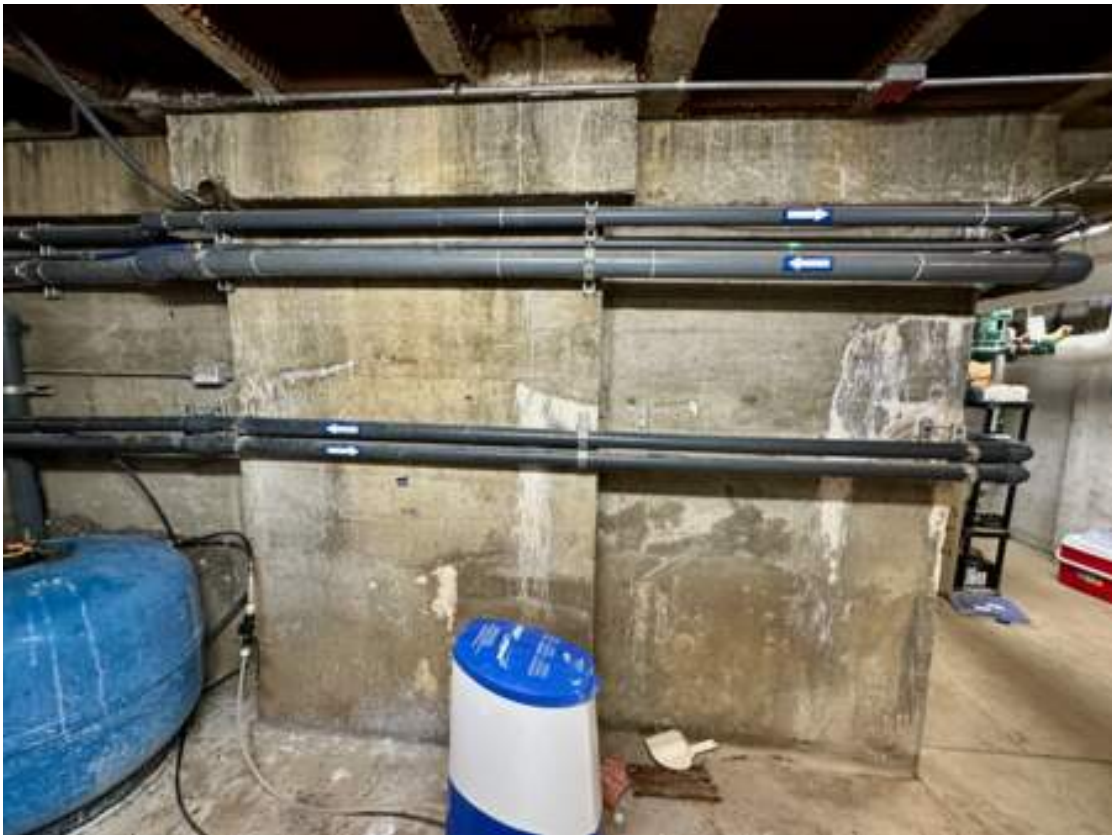
In einem Gebäude einer US-Gemeinde in Michigan traten Probleme mit der alternden Infrastruktur des Pooldecks und des umgebenden Untergeschosses auf. Das ursprünglich 1926 errichtete Pooldeck wies erhebliche Schäden auf, die in erster Linie auf das Eindringen von Wasser im Laufe der Jahre zurückzuführen waren.

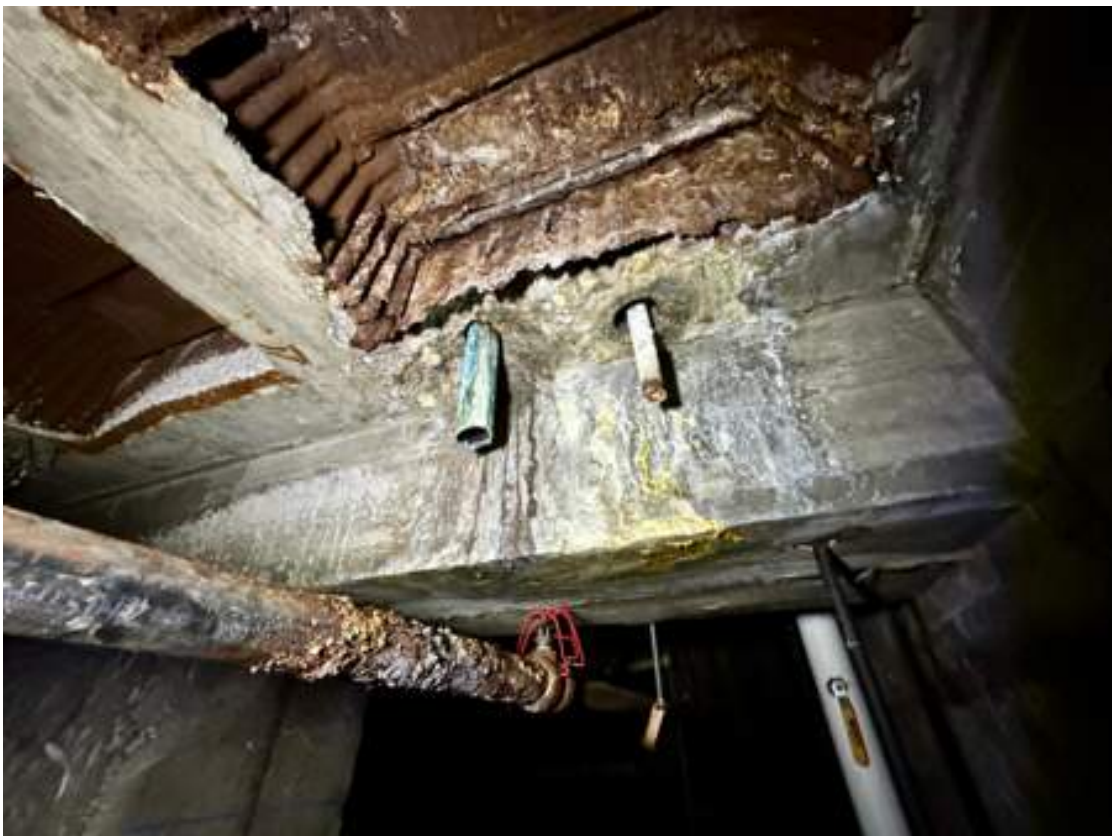
Große Teile des Betons waren gefährdet, und die Stahlbewehrung zeigte Anzeichen von Korrosion. Diese Verschlechterung stellte ein Risiko für die Sicherheit und die betriebliche Effizienz dar und erforderte eine gründliche Zustandsbewertung, um die geeigneten Abhilfemaßnahmen zu bestimmen.

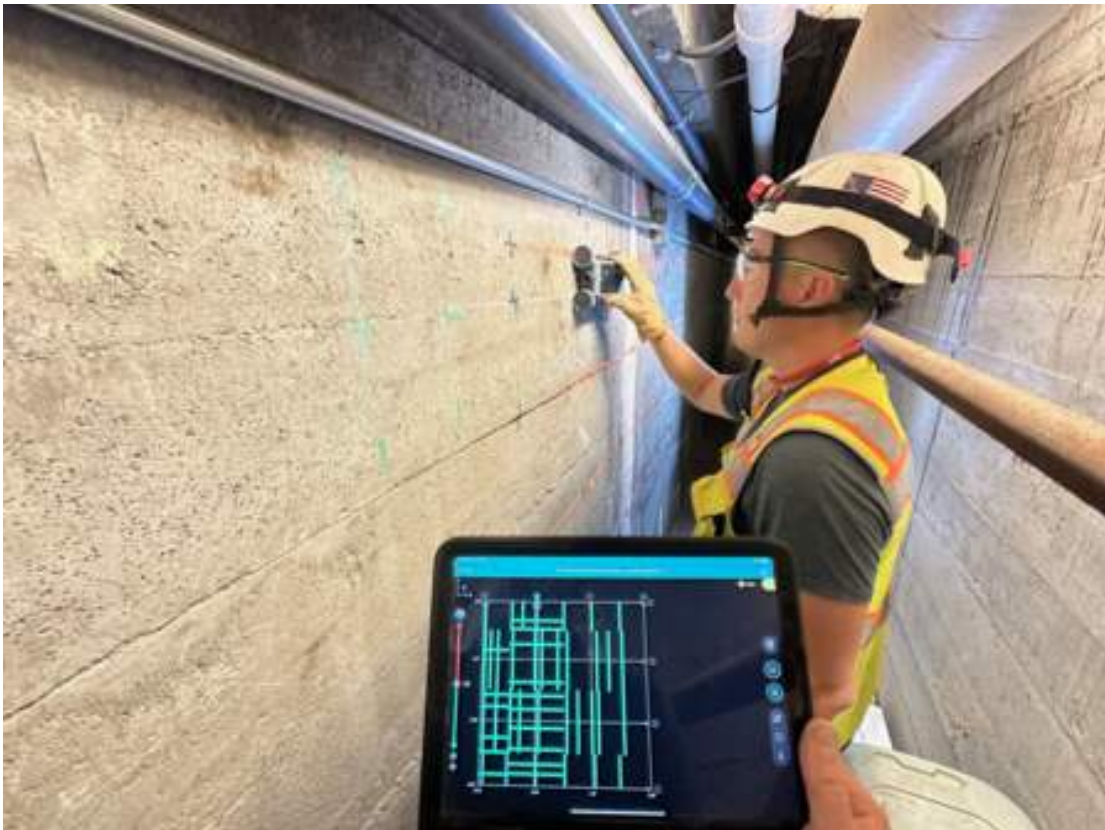
Reinforcement detailing with the Profometer PM8000 Pro cover meter, visualizing the results instantly on the iPad
