# Aufspüren möglicher Hohlräume hinter PT-Kabelverankerungen

Dieser Anwendungshinweis beschreibt die Inspektion eines neuen mehrstöckigen Betongebäudes mit vorgespannten Bodenplatten.

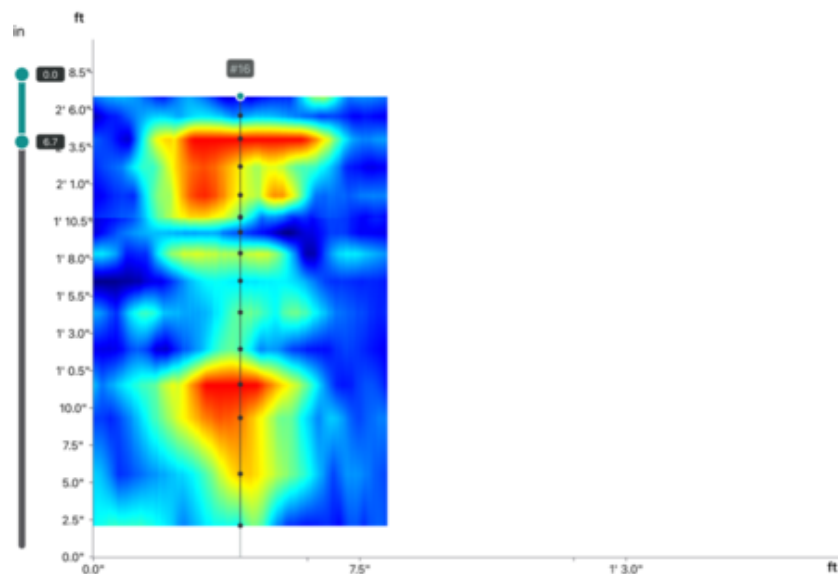
Die Baufirma erlebte mehrere Fälle, in denen der PT-Seilanker in den Beton gezogen wurde, als die Spannkraft aufgebracht wurde. Es wurde vermutet, dass die überfüllte Bewehrungsanordnung zu Hohlräumen im Beton hinter den Ankern führte.

Figure 1 – Stripe scan of problem area showing strong reflection from discontinuity in the concrete around the PT cable.

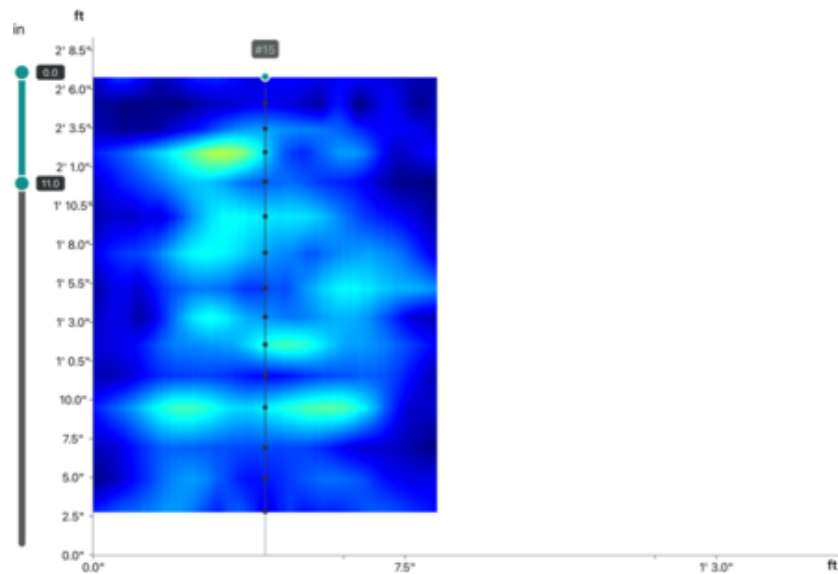
Figure 2 – Stripe scan of good area with lack of strong reflections indicating solid concrete around the PT
