# Investigación y ensayo en tiempo crítico de una viga prefabricada de hormigón mediante velocidad de impulsos ultrasónicos (UPV)

Este estudio de caso muestra un proyecto que Durability Engineers realizó para su cliente, IHC Construction y Chicago Testing Lab.

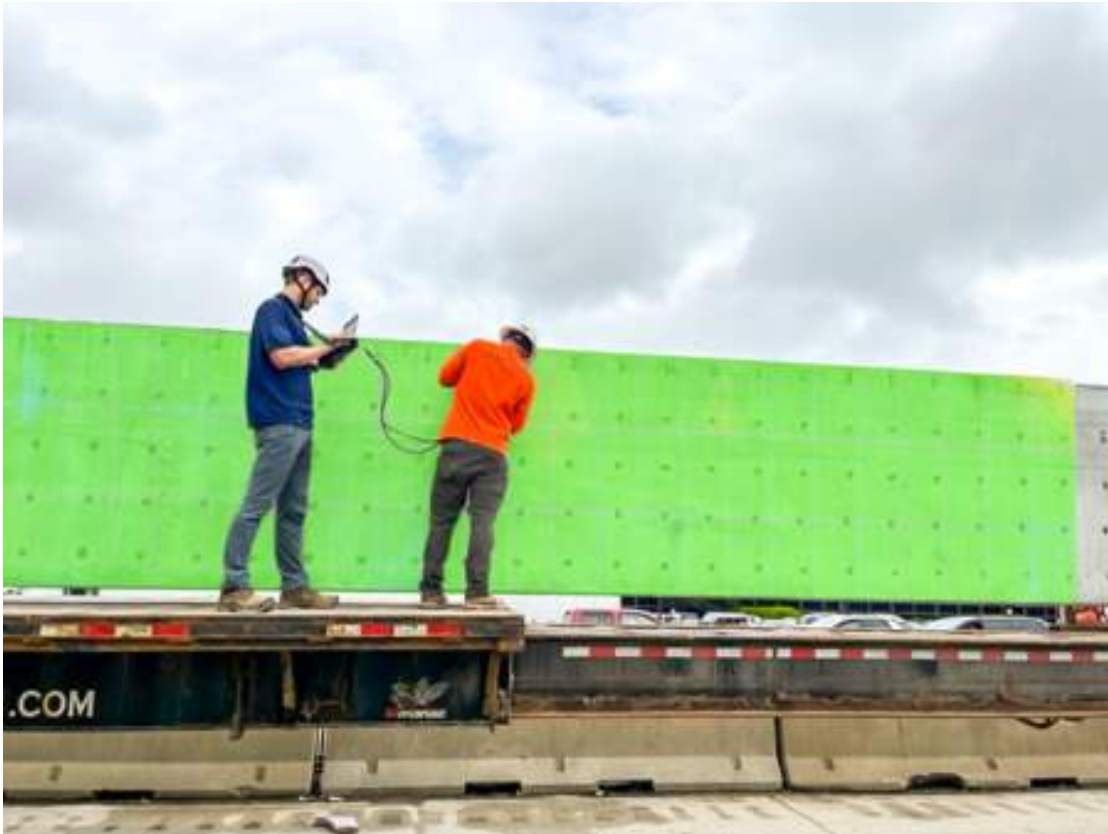
Normalmente, los transductores se colocan en "transmisión directa" en lados opuestos de un elemento estructural con un grosor de sección transversal conocido. Sin embargo, para evaluar la posible presencia de una discontinuidad longitudinal, se realizaron mediciones de "transmisión indirecta" colocando los transductores en la misma cara del miembro estructural a una distancia de separación fija. Si existía una discontinuidad o una junta fría, la medición de los transductores a través de la discontinuidad longitudinal se correspondería con una reducción de la intensidad de la señal y una disminución de las lecturas de la velocidad del pulso.

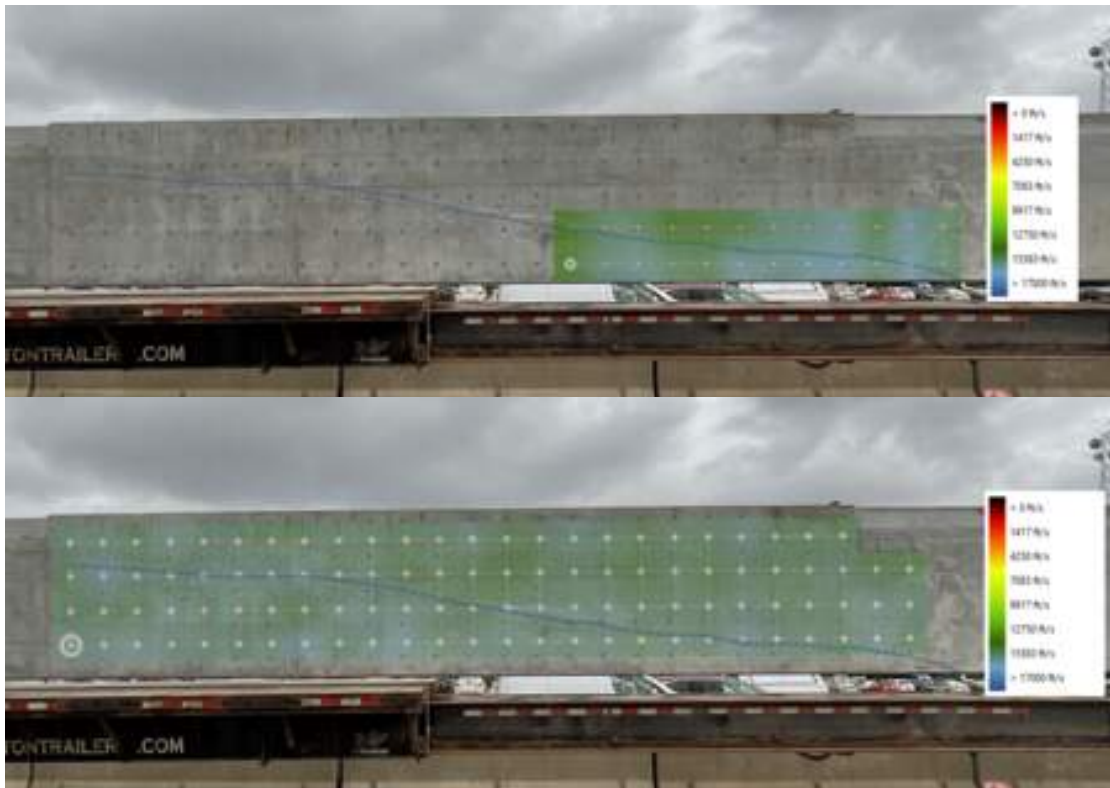
Los resultados se muestran superpuestos a una fotografía de la viga. Obsérvese que la línea discontinua azul muestra la ubicación de la supuesta junta fría y los pequeños círculos blancos son las posiciones de medición.

Para evaluar la presencia de una discontinuidad potencial, se realizó un UPV en una cuadrícula de 26 pies por 5 pies en la cara sur de la viga con una separación entre transductores de 1 pie. Las lecturas de velocidad indirecta oscilaron entre 14.390 pies/s y 16.555 pies/s, con una media de 15.440 pies/s (los resultados se muestran superpuestos a una fotografía de la viga). También se realizó una cuadrícula de transmisión indirecta de 12 pies por 3 pies en la cara norte de la viga con una separación entre transductores de 1 pie. Estas lecturas de velocidad indirecta oscilaron entre 14.205 pies/s y 16.420 pies/s, con una media de 15.480 pies/s.

De los resultados se desprendería claramente que las velocidades eran similares en toda la cuadrícula de medición y no indicaban discrepancias o zonas de debilidad. Por lo tanto, las mediciones UPV indicaron que la viga se ha colocado monolíticamente y no sugirieron la presencia de una junta fría o discontinuidad.

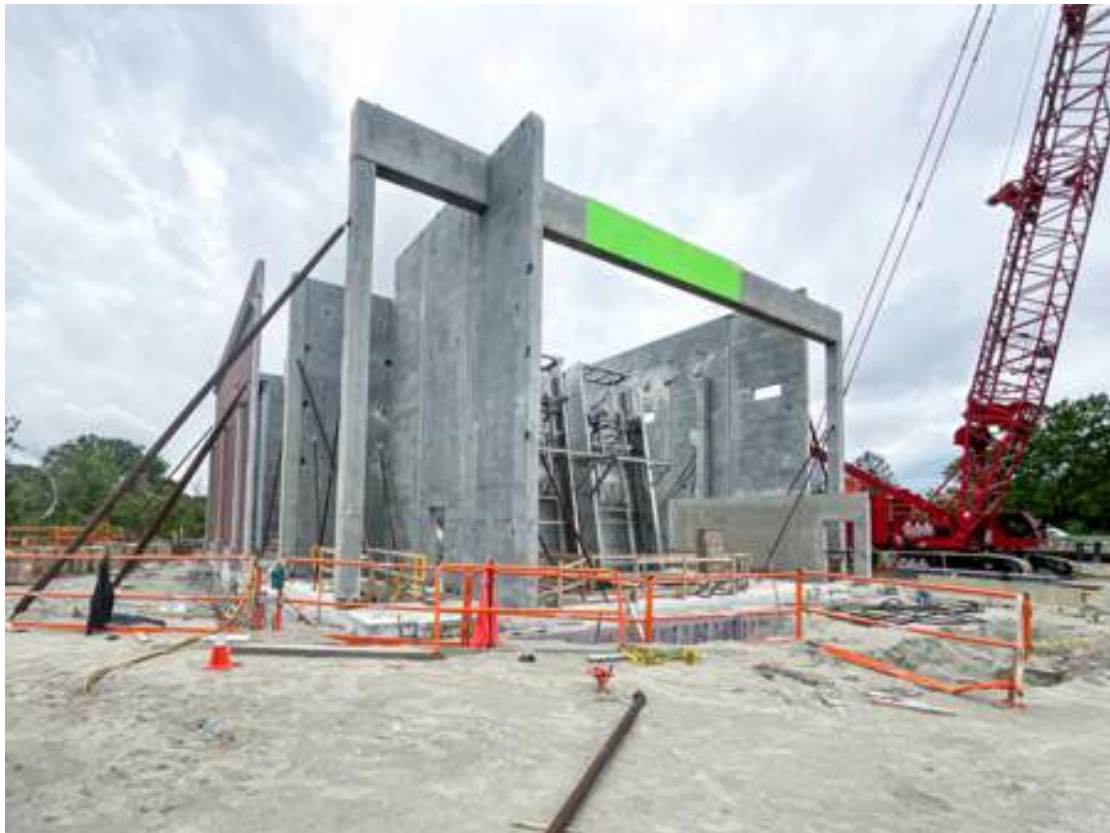
El enfoque adoptado por Durability Engineers para esta investigación, junto con las capacidades de interpretación en tiempo real de los equipos de Screening Eagle, dieron al cliente y al IDOT la confianza necesaria para seguir adelante con la construcción. El enfoque no destructivo mitigó la necesidad de realizar pruebas de laboratorio destructivas, ahorrando tiempo y dinero para reparar/reemplazar la viga prefabricada y reanudar la construcción de forma segura, manteniendo el plazo y el presupuesto originales.
