Ingenieros de durabilidad: Evaluación del estado de una cubierta de piscina y un sótano envejecidos

Inspección de la cubierta y el sótano de una piscina de 100 años de antigüedad mediante END

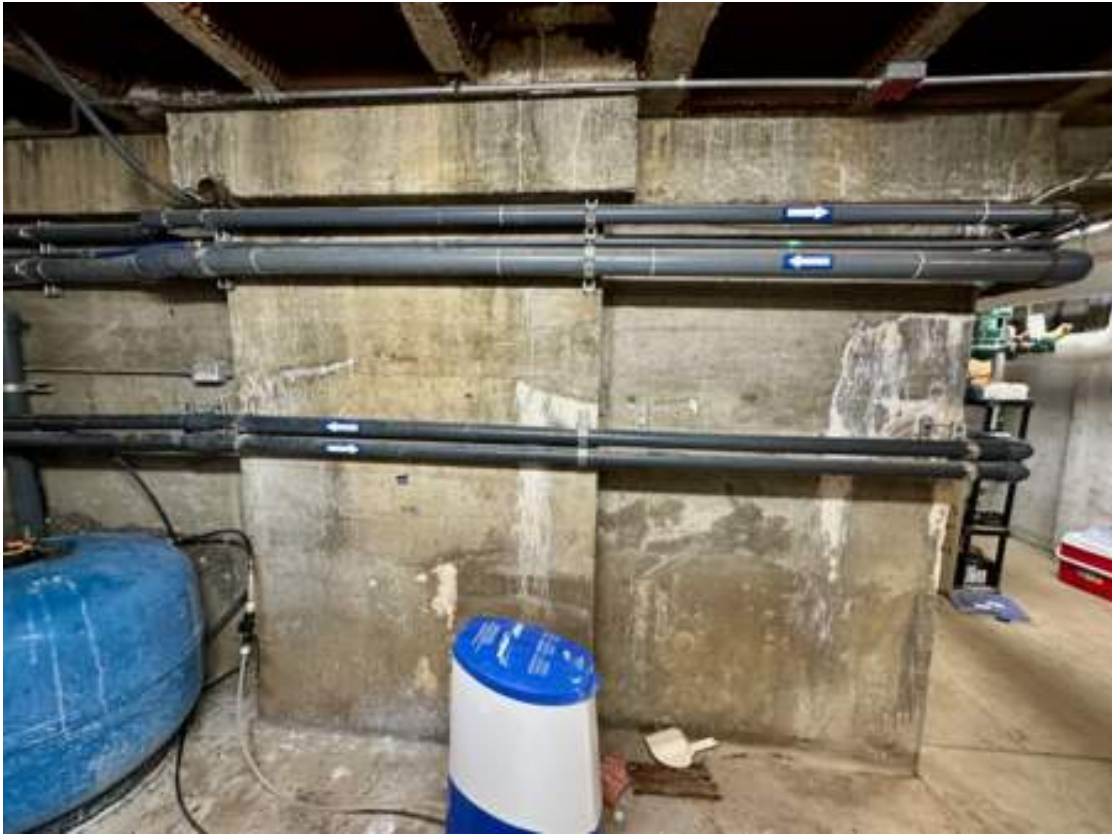
En un edificio municipal de Michigan, EE.UU., surgieron problemas con el envejecimiento de la infraestructura de la cubierta de la piscina y el subsuelo circundante. Construida originalmente en 1926, la cubierta de la piscina mostraba signos de gran deterioro, debido principalmente a la entrada de agua a lo largo de los años.
