Detección de posibles huecos detrás de los anclajes de cables PT

Esta nota de aplicación describe cómo inspeccionar un nuevo edificio de hormigón de varias plantas con forjados postensados.

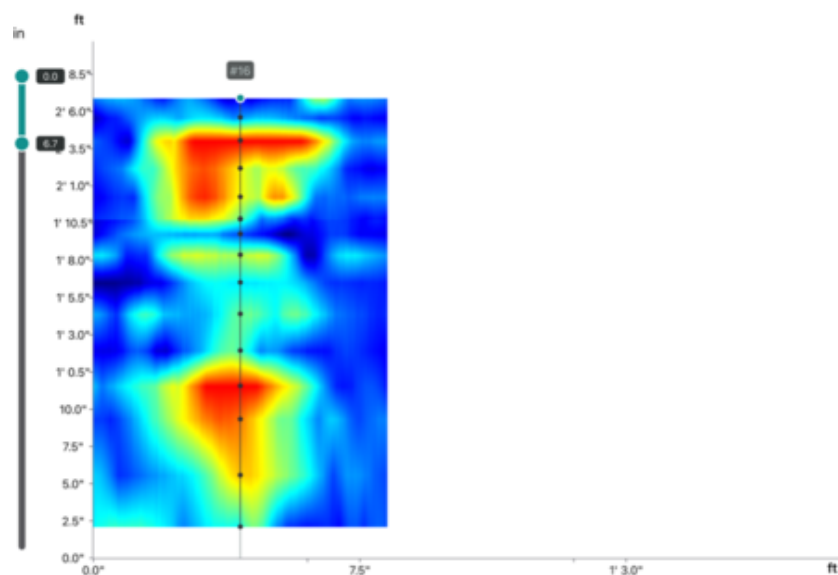
El contratista experimentó varios casos en los que el anclaje del cable PT se introducía en el hormigón cuando se aplicaba la fuerza de tensado. Se sospechaba que la configuración congestionada de las barras de refuerzo había provocado huecos en el hormigón detrás de los anclajes.

Figure 1 – Stripe scan of problem area showing strong reflection from discontinuity in the concrete around the PT cable.

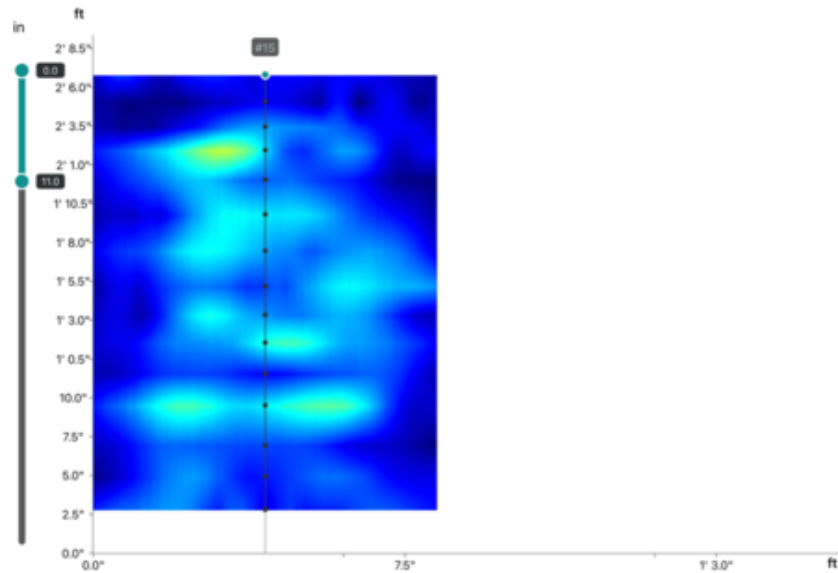
Figure 2 – Stripe scan of good area with lack of strong reflections indicating solid concrete around the PT
