Inspección de las estructuras de las losas de los muelles con un radar de penetración en el suelo

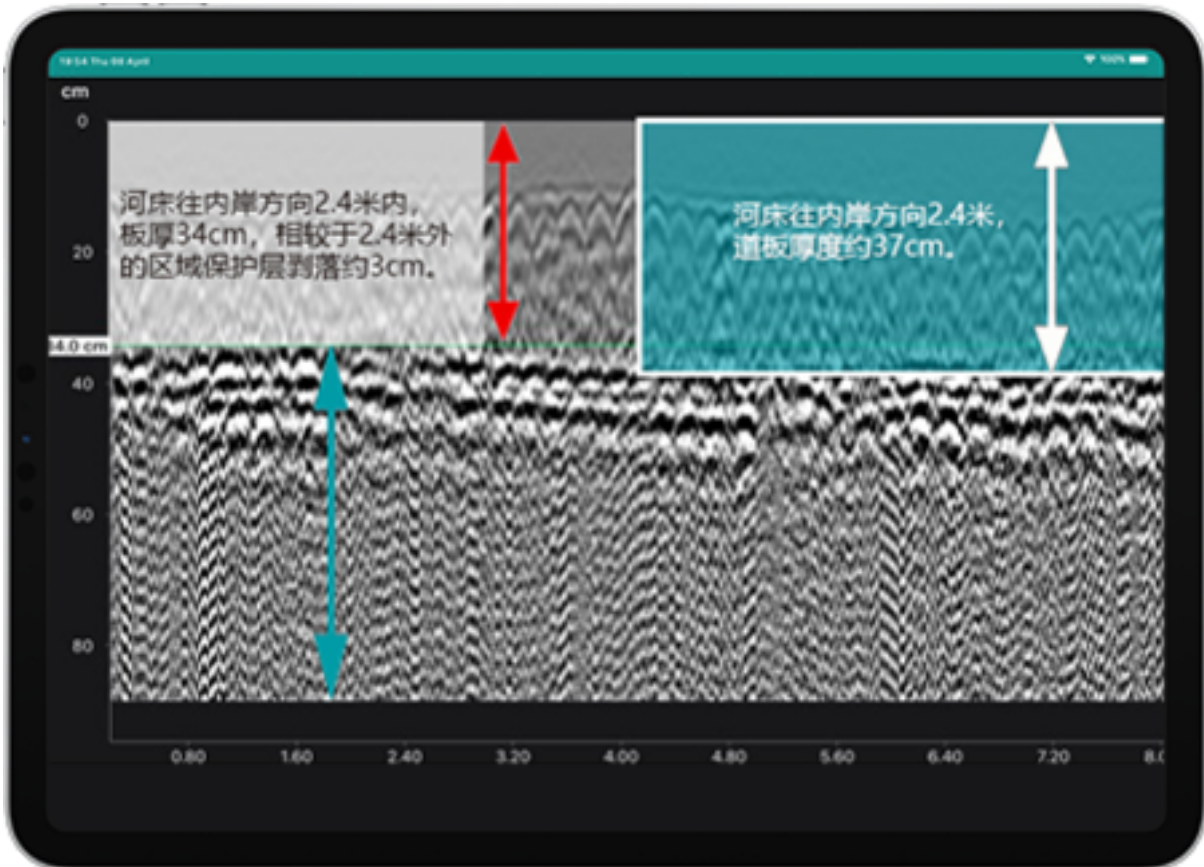
Suspected damage to the road plate detected by GP8000

A través de la prueba de comprobación del radar GP8000, no es difícil encontrar que el grosor de la placa frontal cuando el lecho del río está a menos de 2,4 metros de la orilla interior es de unos 34 cm; y el grosor de la placa trasera cuando el lecho del río está a 2,4 metros de la orilla interior es de unos 37 cm. eso significa que la capa protectora de la placa frontal se reduce en unos 3 cm.
