Inspección de las estructuras de las losas de los muelles con un radar de penetración en el suelo

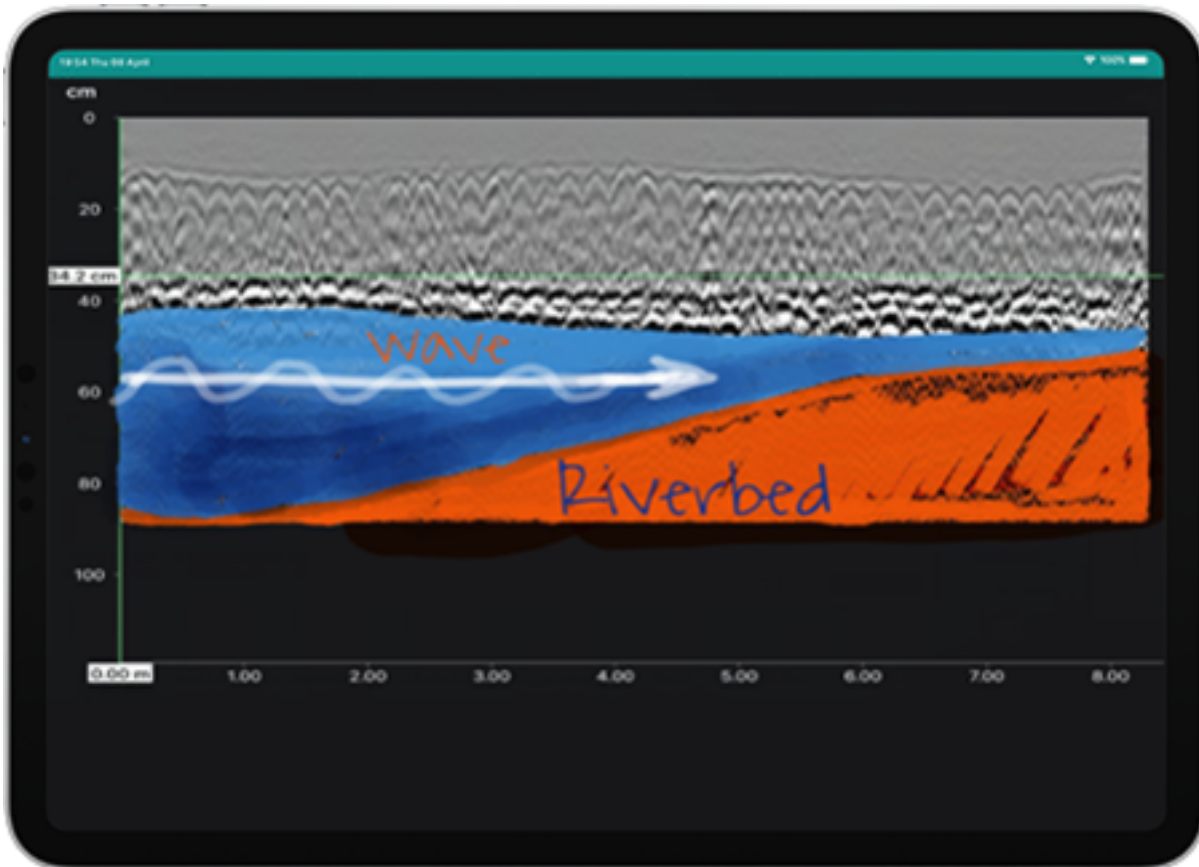
Cross-sectional view of water wave erosion

Durante el periodo seco, las condiciones de campo verificadas por los inspectores coincidieron con la respuesta de la señal de detección del [GP8000](#) GPR. Debido al impacto de la ola de agua, la placa frontal de la carretera es atacada por la humedad y los iones durante mucho tiempo, lo que resulta en el estado de activación de la corrosión a largo plazo de la armadura de acero dentro del hormigón. Esto provocó que la capa protectora del hormigón se corroyera y agrietara, descascarillándose, dando lugar a la barra de acero expuesta, lo que a su vez agrava el daño de la barra de acero y la falta de capacidad portante de la placa de la carretera.
