Étude et essais critiques d'une poutre en béton préfabriqué à l'aide de la vitesse d'impulsion ultrasonique (UPV)

Vue d'ensemble

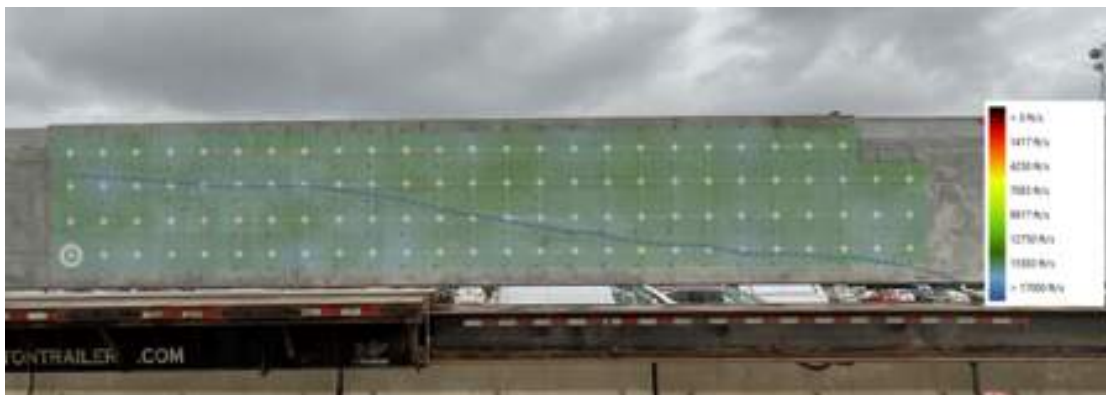
Pour évaluer la présence d'une discontinuité potentielle, l'UPV a été effectuée sur une grille de 26 pieds par 5 pieds sur la face sud de la poutre avec un espacement de 1 pied entre les transducteurs. Les relevés de vitesse indirecte étaient compris entre 14 390 pieds/s et 16 555 pieds/s, avec une moyenne de 15 440 pieds/s (les résultats sont présentés en surimpression sur une photographie de la poutre). Une grille de transmission indirecte de 12 pieds par 3 pieds a également été réalisée sur la face nord de la poutre avec un espacement de 1 pied entre les transducteurs. Ces relevés de vitesse indirecte étaient compris entre 14,205 ft/s et 16,420 ft/s, avec une moyenne de 15,480 ft/s.

Les résultats montrent clairement que les vitesses sont similaires sur l'ensemble de la grille de mesure et n'indiquent pas de divergences ou de zones de faiblesse. Par conséquent, les mesures UPV indiquent que la poutre a été placée de manière monolithique et ne suggèrent pas la présence d'un joint froid ou d'une discontinuité.
