# Détection efficace de la corrosion dans les planchers en béton d'un garage de stationnement

Nebest étudie la corrosion d'un grand parking à l'aide d'une technologie avancée de potentiel demi-cellulaire.cellule

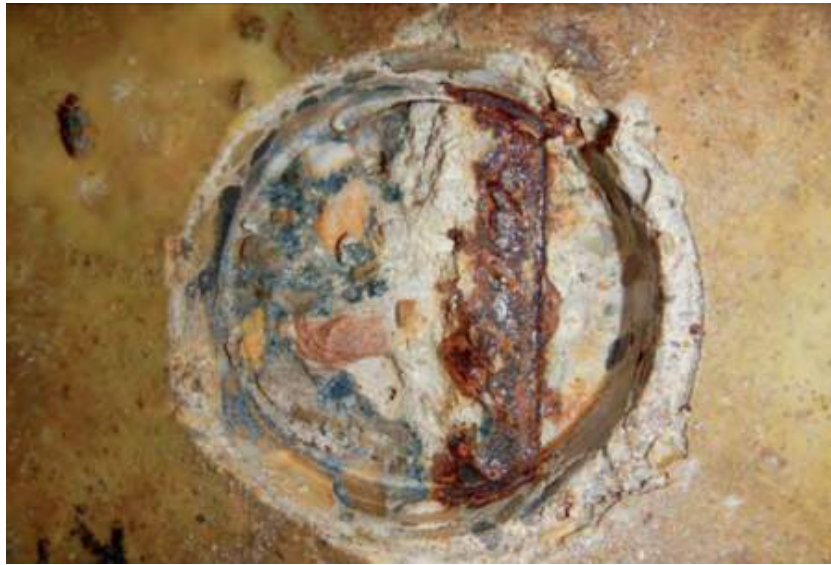
Les sols d'un parking situé sous un ancien immeuble de bureaux dans le centre de Rotterdam présentaient des dommages locaux dus à la compression du béton. Le bâtiment avait été acheté par un promoteur immobilier qui souhaitait le réaménager en complexe d'appartements haut de gamme.

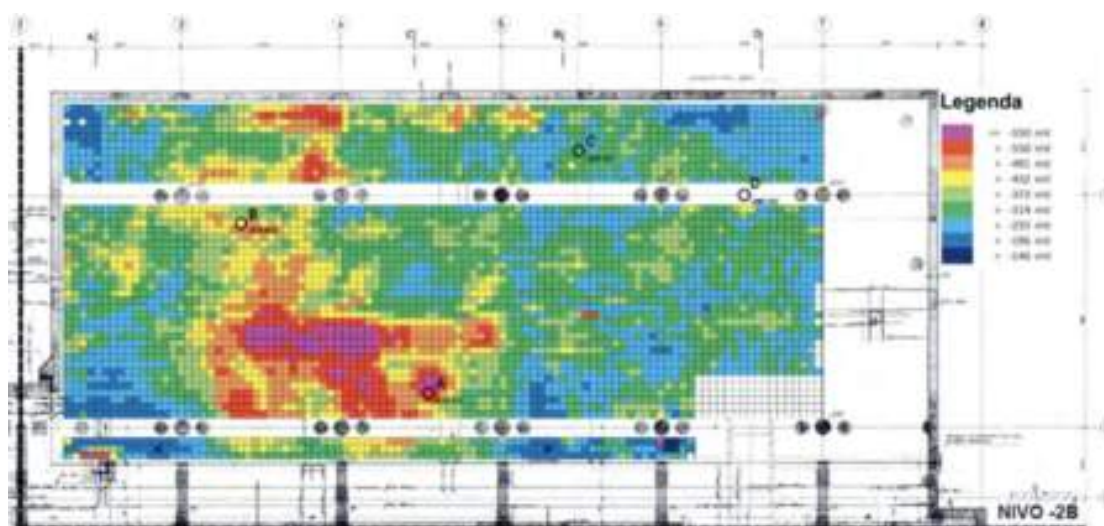
Grâce à la fonction d'enregistrement des données de l'équipement, une carte de couleurs a été générée à partir des résultats des mesures et a ensuite été tracée dans un dessin de la surface de plancher examinée. On peut ainsi voir d'un seul coup d'œil où se situent les zones de corrosion (dans ce cas, pour les valeurs de mesure  $-375$  mV, il s'agit des zones jaune, orange, rouge et violette).

Dans cette situation, les mesures de potentiel ont rapidement clarifié l'étendue de la corrosion de l'armature dans le plancher. Celle-ci était certainement plus étendue que la corrosion au niveau des quelques dommages visibles dans le plancher, mais il est également apparu clairement qu'il ne s'agissait certainement pas d'un problème générique. Cette information s'est avérée importante pour déterminer les mesures de réparation et d'entretien les plus économiques et les plus correctes sur le plan technique.
