Détection efficace de la corrosion dans les planchers en béton d'un garage de stationnement

Nebest étudie la corrosion d'un grand parking à l'aide d'une technologie avancée de potentiel demi-cellulaire.cellule

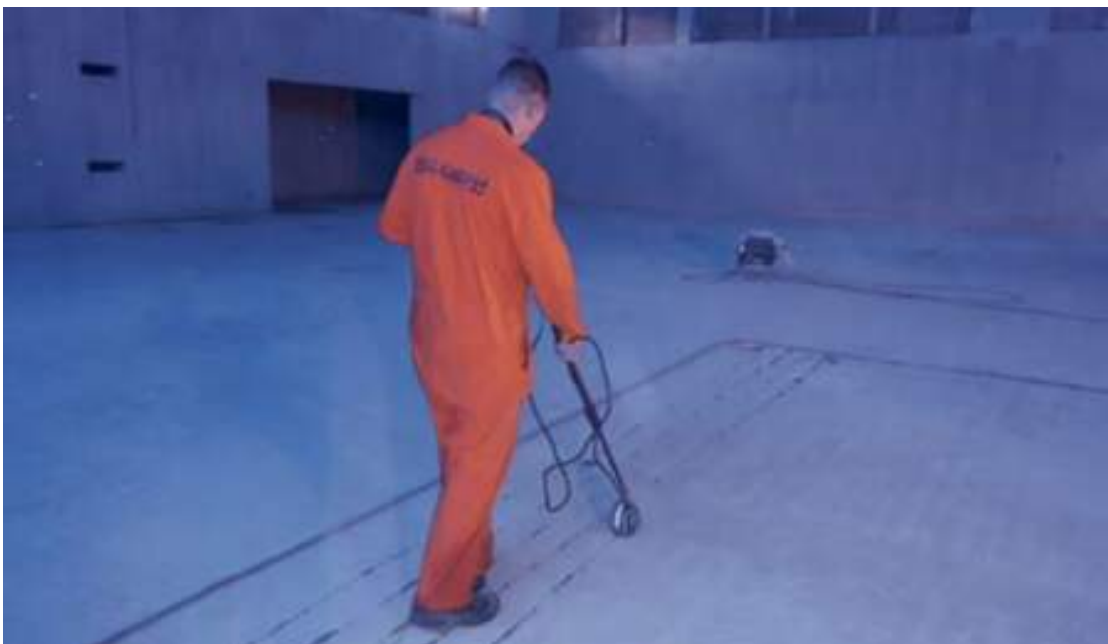
Performing half-cell potential measurements on the concrete floor with the Profometer PM8500 corrosion sensor
