Ingénieurs en durabilité : Évaluation de l'état d'une terrasse de piscine et d'un sous-sol vieillissants

Inspection par CND d'une terrasse de piscine et d'un sous-sol vieux de 100 ans

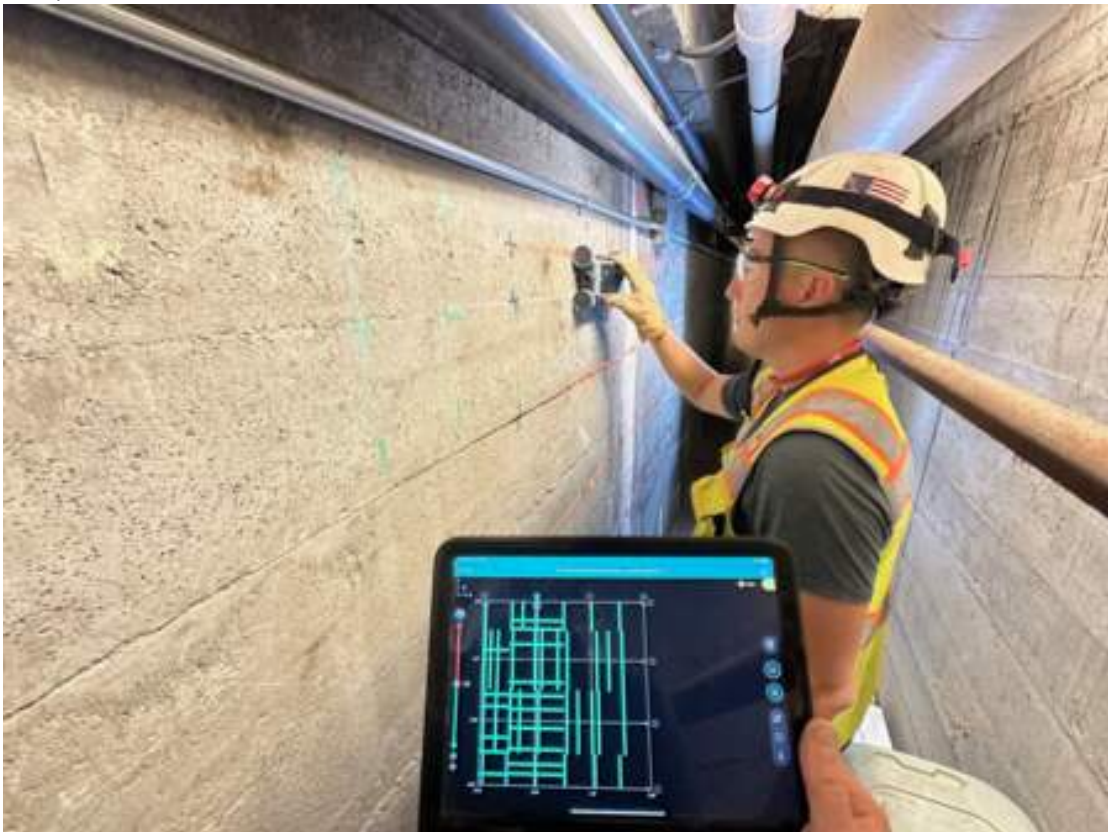
Reinforcement detailing with the Profometer PM8000 Pro cover meter, visualizing the results instantly on the iPad
