Rilevamento efficiente della corrosione nelle pavimentazioni in calcestruzzo di un parcheggio

Nebest indaga sulla corrosione di un grande parcheggio utilizzando la tecnologia avanzata del potenziale di mezza cella.

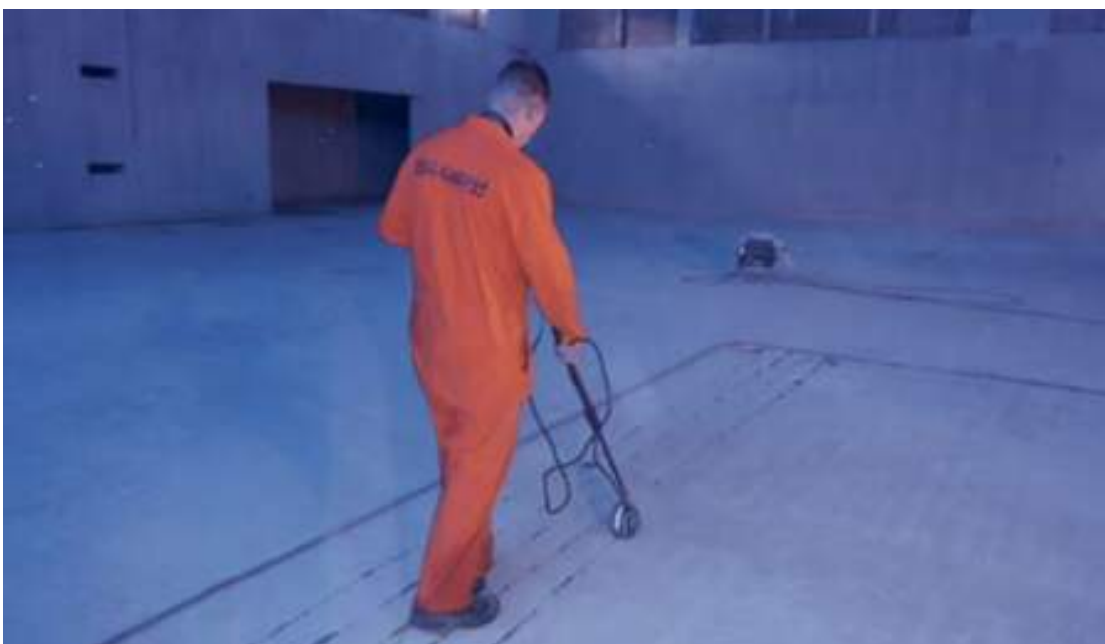
Performing half-cell potential measurements on the concrete floor with the Profometer PM8500 corrosion sensor

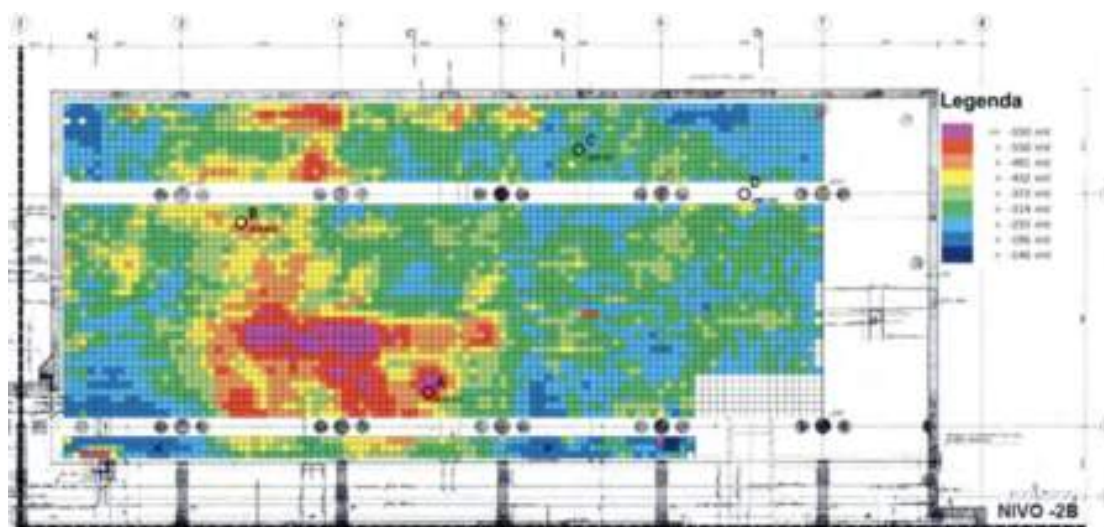
Utilizzando la funzione di registrazione dei dati dell'apparecchiatura, è stata generata una mappa a colori dai risultati delle misurazioni e poi tracciata in un disegno dell'area del pavimento esaminata. In questo modo, è chiaro a colpo d'occhio dove si trovano le zone con attività di corrosione (in questo caso ai valori di misurazione -375 mV, queste sono nel grafico le aree gialle, arancioni, rosse e viola).

In questa situazione, le misure di potenziale hanno chiarito rapidamente l'entità della corrosione delle armature nel pavimento. Si trattava certamente di una corrosione più estesa rispetto ai pochi danni visibili nel pavimento, ma è anche emerso chiaramente che non si trattava di un problema generico. Queste informazioni si sono rivelate importanti per determinare le misure di riparazione e manutenzione più economiche e tecnicamente corrette.
