# Rivelazione di vuoti nascosti e scoperte inaspettate sui condotti di post-tensione dei ponti in cemento armato

## Screening Eagle scopre risultati sorprendenti con i test non distruttivi sul viadotto ferroviario di Huntingdon, nel Regno Unito, con la National Highways.

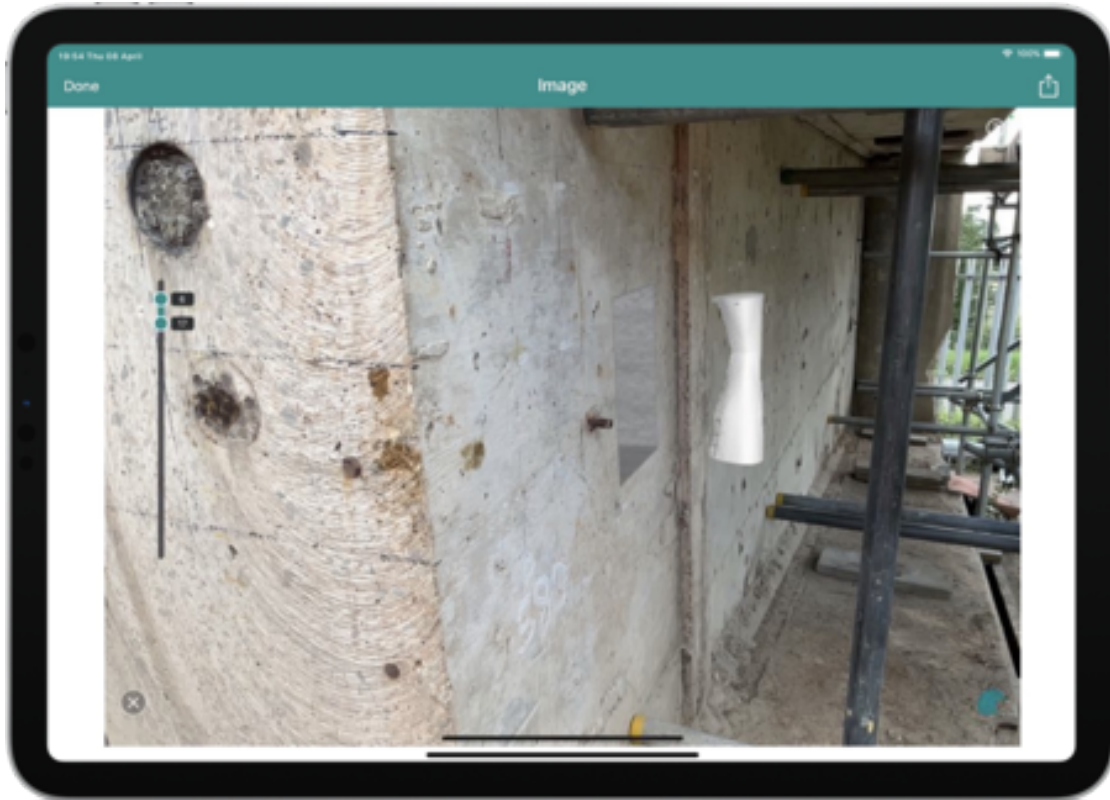
Augmented reality representation of the void taken with the Pundit PD8050 ultrasonic pulse echo technology.

La vista AR sopra mostra la possibile forma del vuoto, che sembra essere un condotto di qualche tipo, o forse un canale di stuccatura o un drenaggio. Non è metallico e non sembra riflettere le onde EM del GPR.

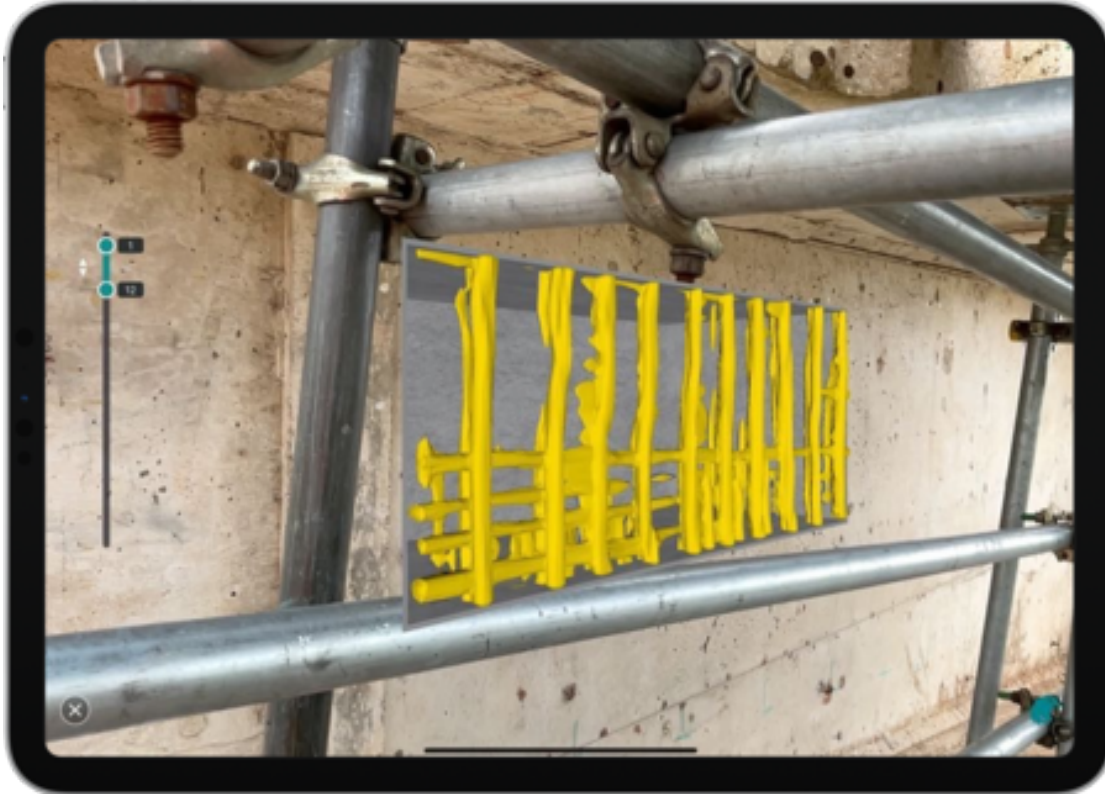
Augmented reality view of the GPR data results showing the rebar configuration with missing horizontal rebar at the top.

Stranamente, i dati GPR mostrano che non ci sono armature orizzontali in acciaio sopra la posizione del condotto. È improbabile che si tratti di una caratteristica progettuale e molto probabilmente di un difetto di costruzione.

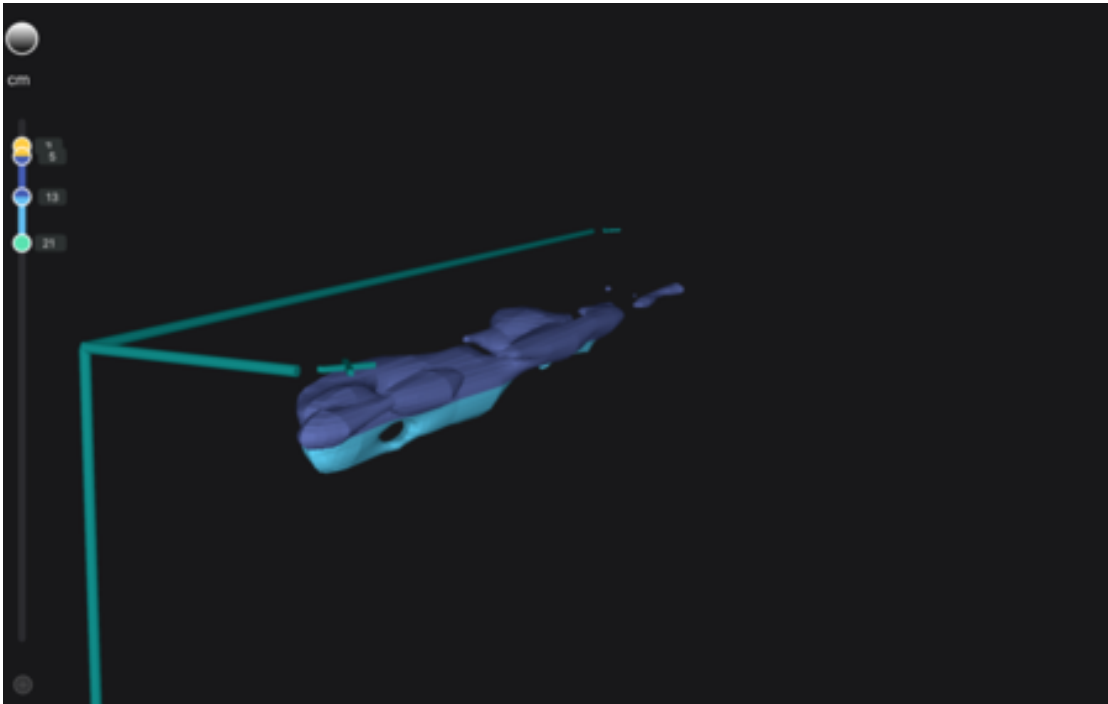
A 3D scan of the test area shown above appears to show voiding of a PT duct.
