# Ispezione delle strutture della soletta stradale della banchina con il radar a penetrazione del terreno

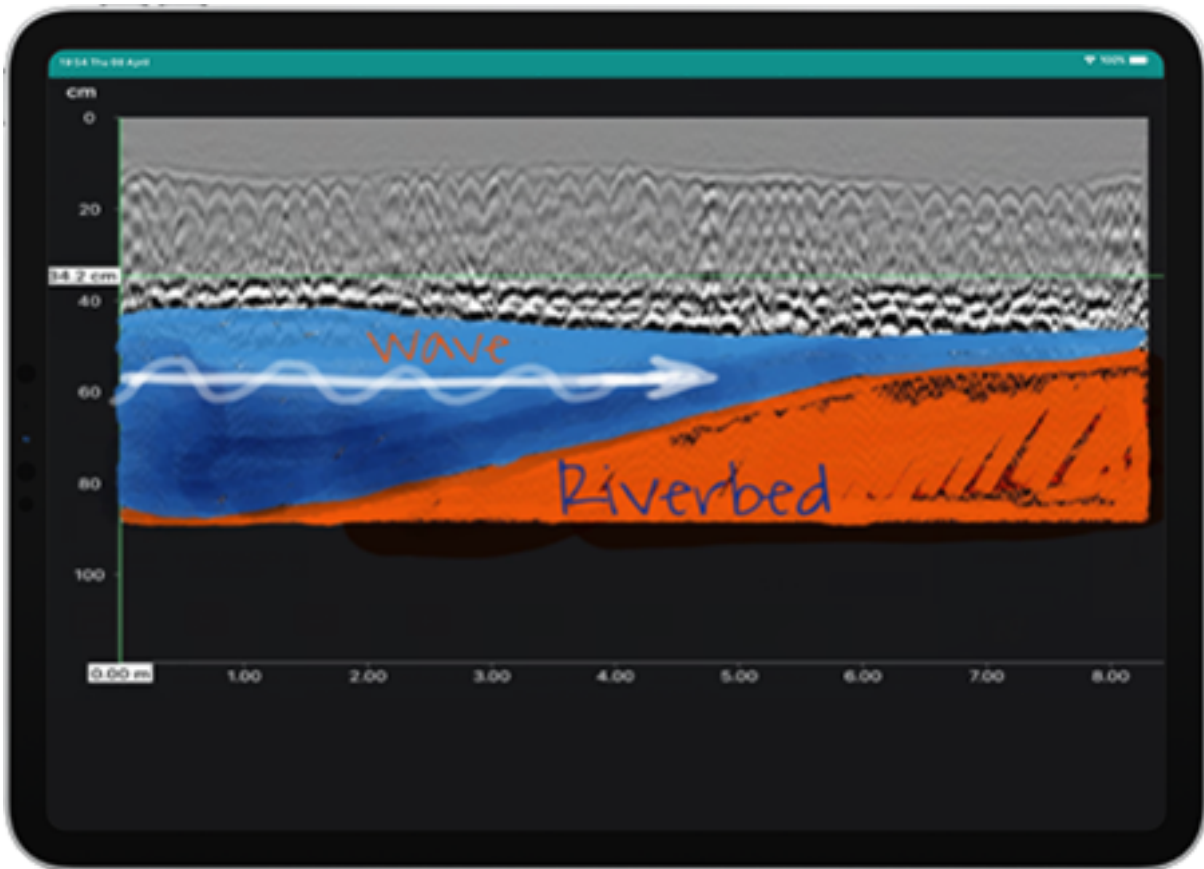
Cross-sectional view of water wave erosion

Durante il periodo di siccità, le condizioni del campo verificate dagli ispettori coincidevano con la risposta del segnale di rilevamento GPR [GP8000](#). A causa dell'impatto dell'onda d'acqua, la piastra stradale anteriore è stata attaccata a lungo dall'umidità e dagli ioni, con conseguente stato di attivazione della corrosione a lungo termine dell'armatura in acciaio all'interno del calcestruzzo. Ciò ha causato la corrosione e la fessurazione dello strato protettivo in calcestruzzo, con conseguente esposizione della barra d'acciaio, che a sua volta ha aggravato il danno della barra d'acciaio e la mancanza di capacità portante della piastra stradale.
