Investigação e ensaio em tempo crítico de uma viga de betão pré-fabricada utilizando a velocidade de pulso ultra-sónica (UPV)

Visão geral

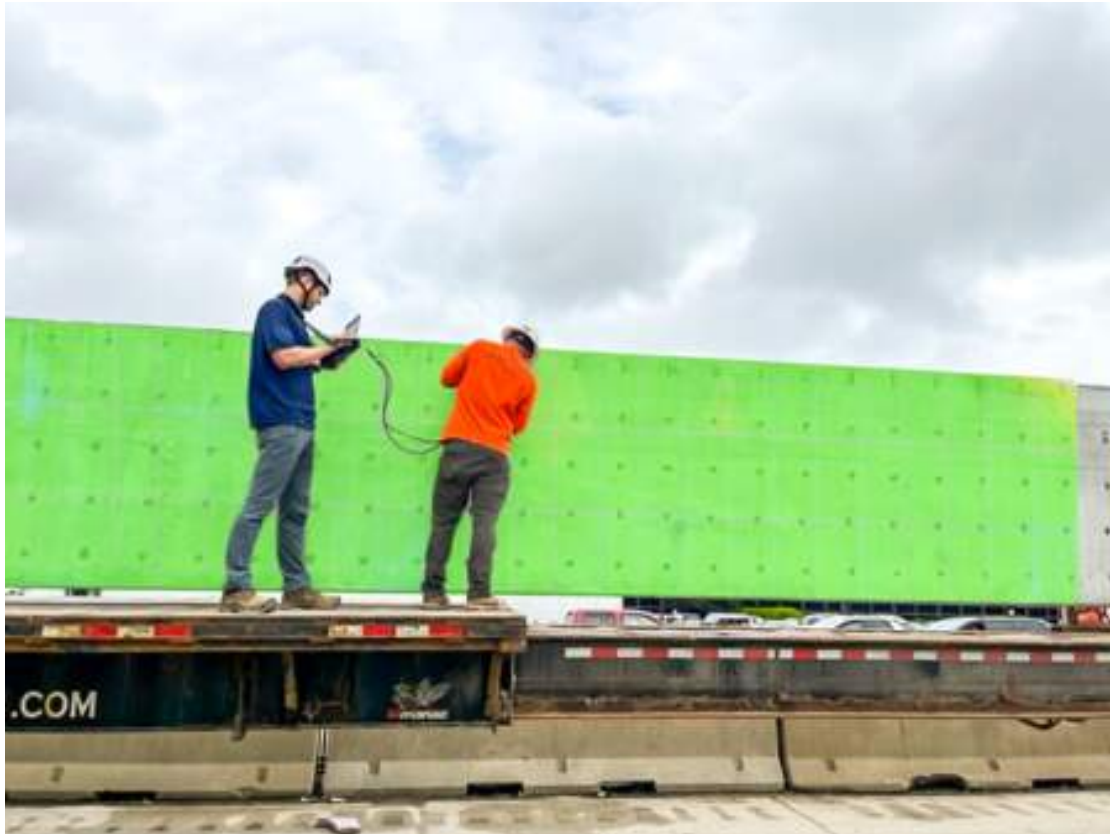
Como área de teste de controlo, a Durability Engineers' realizou UPV numa grelha de transmissão directa de 12 pés por 2 pés através da largura da viga (1,5 pés). As leituras de velocidade variaram entre 14,865 ft/s e 16,145 ft/s, com uma média de 15,730 ft/s. Este ensaio directo de UPV foi realizado para determinar a velocidade de base do betão e para calibrar as medições para o ensaio indirecto de UPV.

Os resultados são apresentados sobrepostos a uma fotografia da viga. Note-se que a linha azul tracejada mostra a localização da presumível junta fria e os pequenos círculos brancos são as posições de medição.

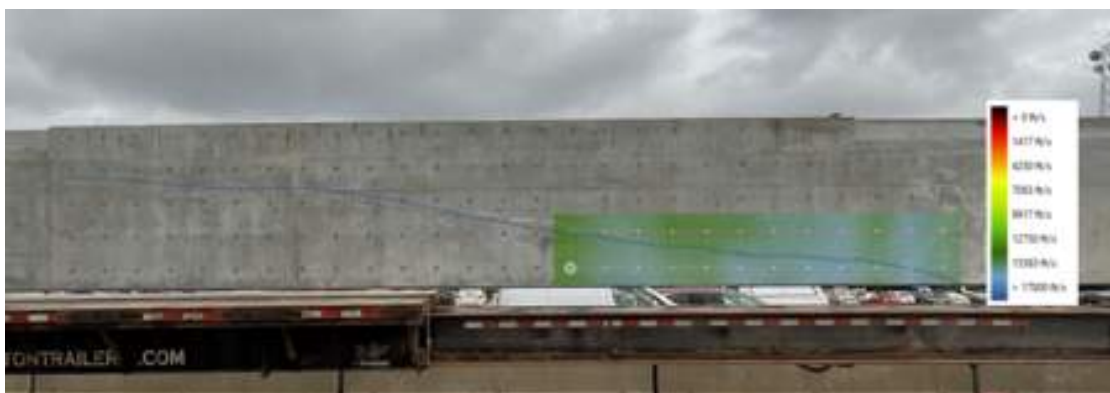
Para avaliar a presença de uma potencial descontinuidade, a UPV foi efectuada numa grelha de 26 pés por 5 pés na face sul da viga, com um espaçamento entre transdutores de 1 pé. As leituras de velocidade indirecta variaram entre 14,390 ft/s e 16,555 ft/s com uma média de 15,440 ft/s (os resultados são apresentados sobrepostos a uma fotografia da viga). Foi também efectuada uma grelha de transmissão indirecta de 12 pés por 3 pés na face norte da viga, com um espaçamento entre transdutores de 1 pé. Estas leituras de velocidade indirecta variaram entre 14,205 pés/s e 16,420 pés/s com uma média de 15,480 pés/s.

Os resultados mostram claramente que as velocidades são semelhantes em toda a grelha de medição e não indicam discrepâncias ou áreas de fraqueza. Por conseguinte, as medições UPV indicaram que a viga foi colocada monoliticamente e não sugeriram a presença de uma junta fria ou descontinuidade.
