Investigação e ensaio em tempo crítico de uma viga de betão pré-fabricada utilizando a velocidade de pulso ultra-sónica (UPV)

Visão geral

Este estudo de caso apresenta um projecto que a Durability Engineers realizou para o seu cliente, a IHC Construction e o Chicago Testing Lab.

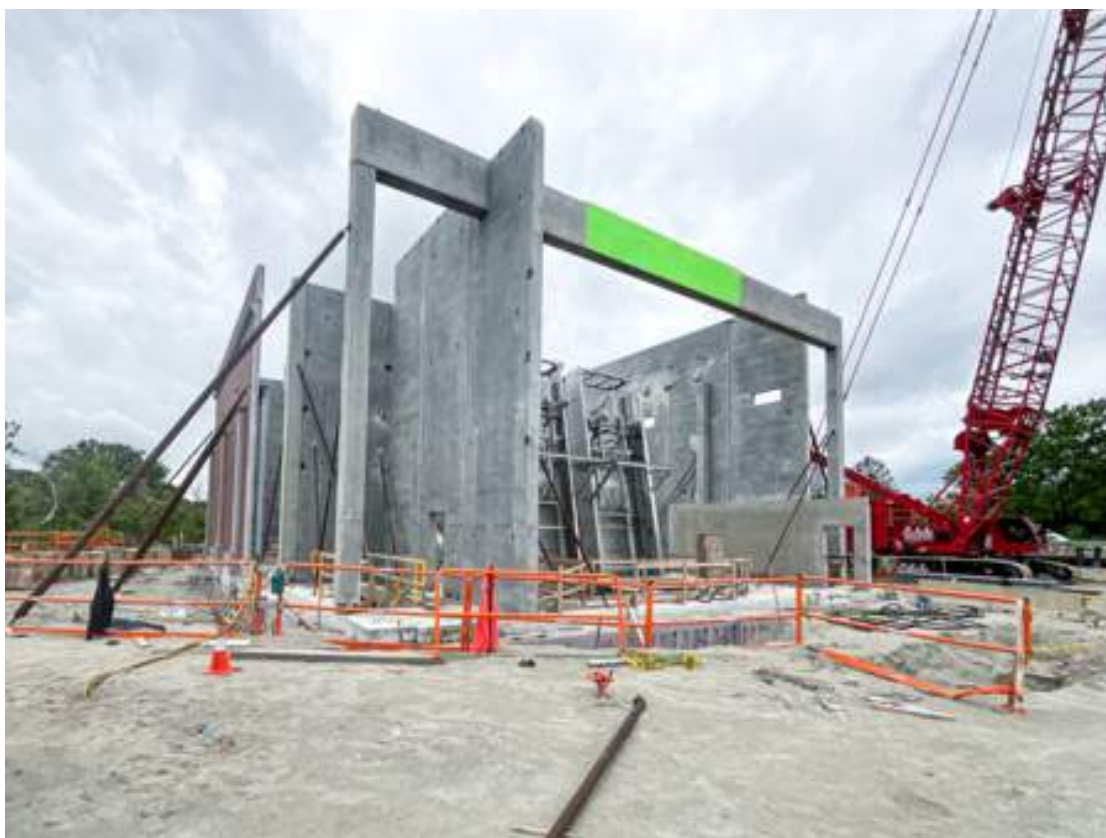
Como área de teste de controlo, a Durability Engineers' realizou UPV numa grelha de transmissão directa de 12 pés por 2 pés através da largura da viga (1,5 pés). As leituras de velocidade variaram entre 14,865 ft/s e 16,145 ft/s, com uma média de 15,730 ft/s. Este ensaio directo de UPV foi realizado para determinar a velocidade de base do betão e para calibrar as medições para o ensaio indirecto de UPV.
