Engenheiros de durabilidade: Avaliação do estado de um deck de piscina e cave envelhecidos

Inspeção de um deck de piscina com 100 anos e cave com NDT

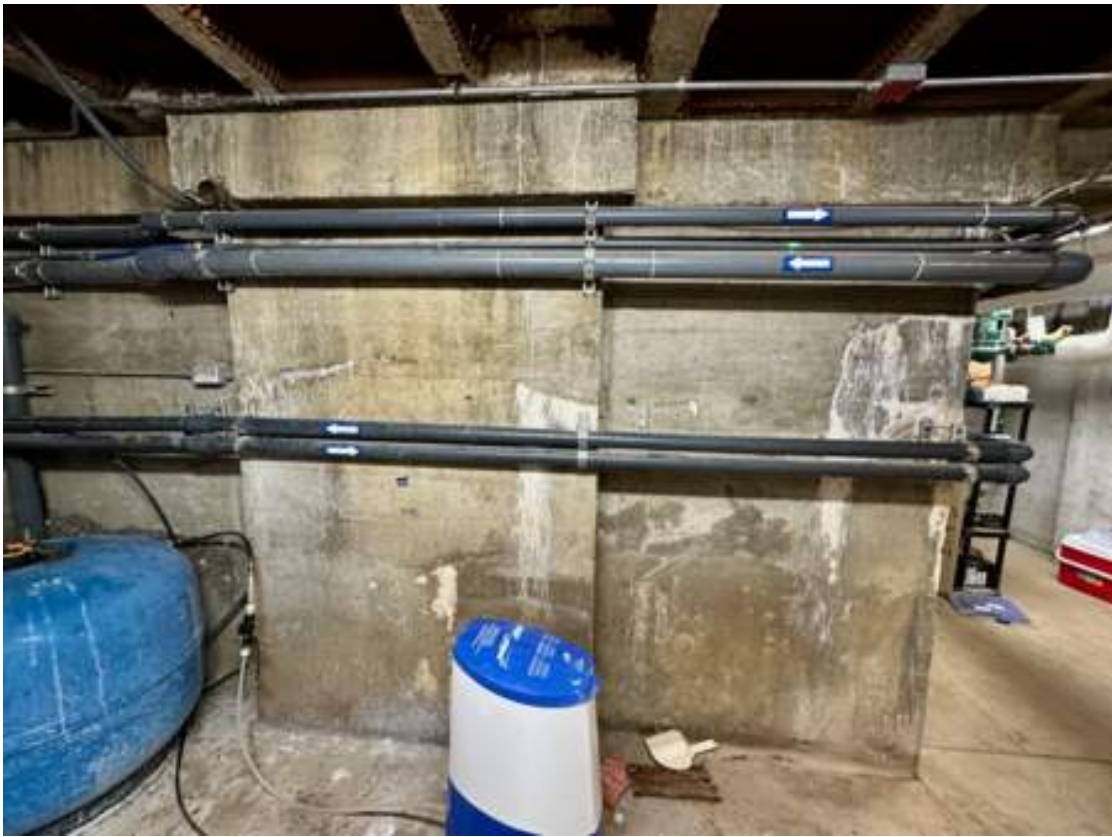
Num edifício municipal dos EUA, no Michigan, foram encontrados problemas com a infraestrutura envelhecida do deck da piscina e do subsolo circundante. Originalmente construído em 1926, o deck da piscina apresentava sinais de deterioração extensa, principalmente devido à intrusão de água ao longo dos anos.

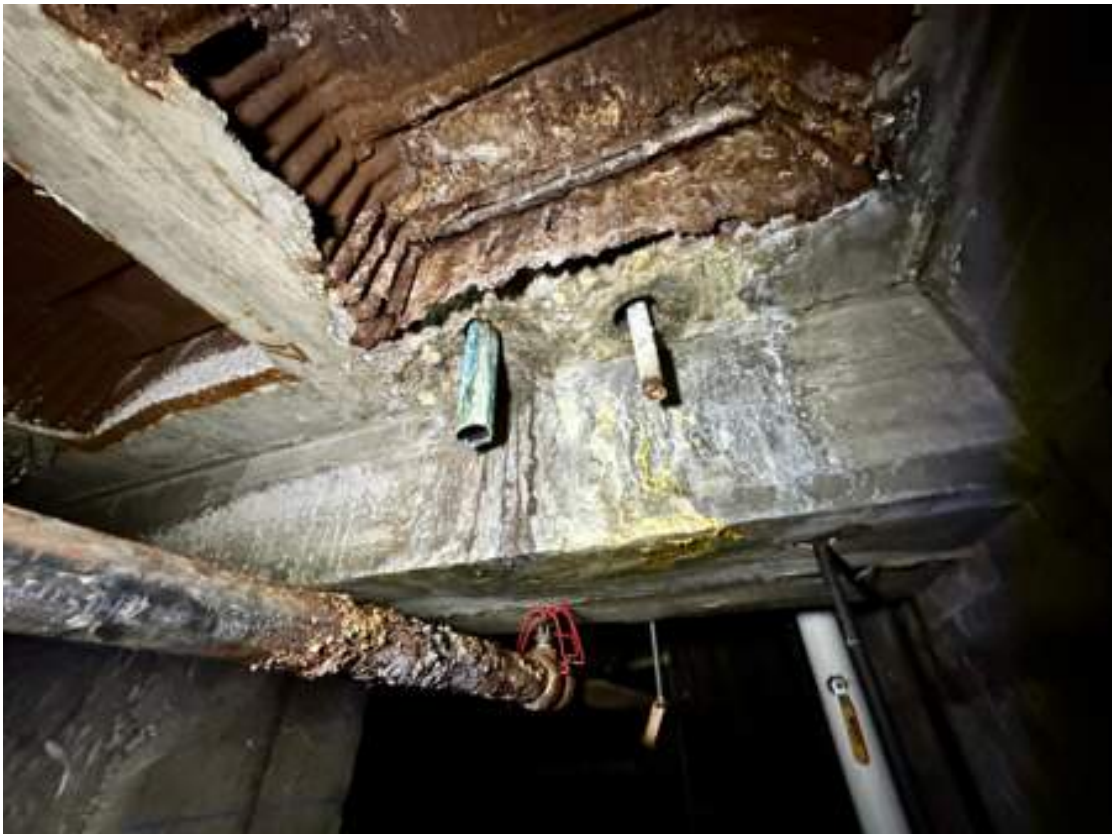
Áreas significativas do betão estavam comprometidas e as armaduras de aço apresentavam sinais de corrosão. Esta deterioração apresentava riscos para a segurança e a eficiência operacional, exigindo uma avaliação exaustiva do estado de conservação para determinar as medidas correctivas adequadas.
