Revelação de vazios ocultos e descobertas inesperadas nas condutas de pós-tensão de pontes de betão

Screening Eagle revela resultados surpreendentes com ensaios não destrutivos no viaduto ferroviário de Huntingdon, no Reino Unido, com a National Highways

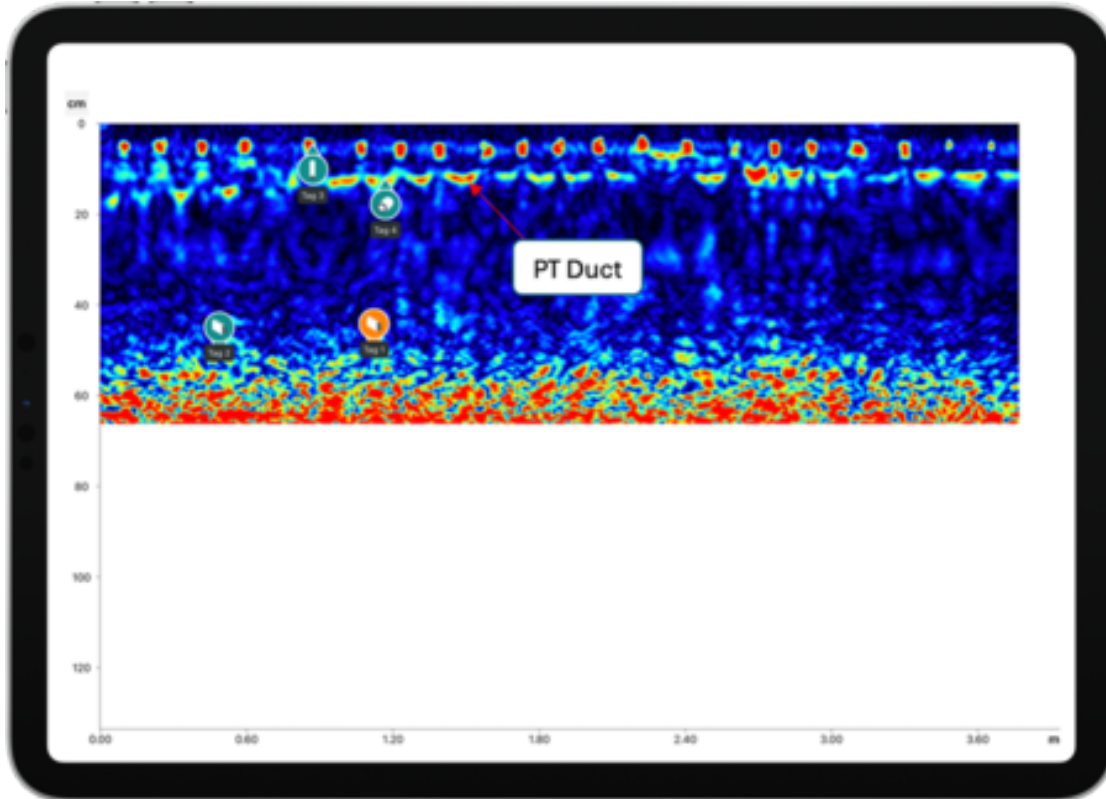
GPR Scan with Proceq GP8800 showing the path of the PT duct.

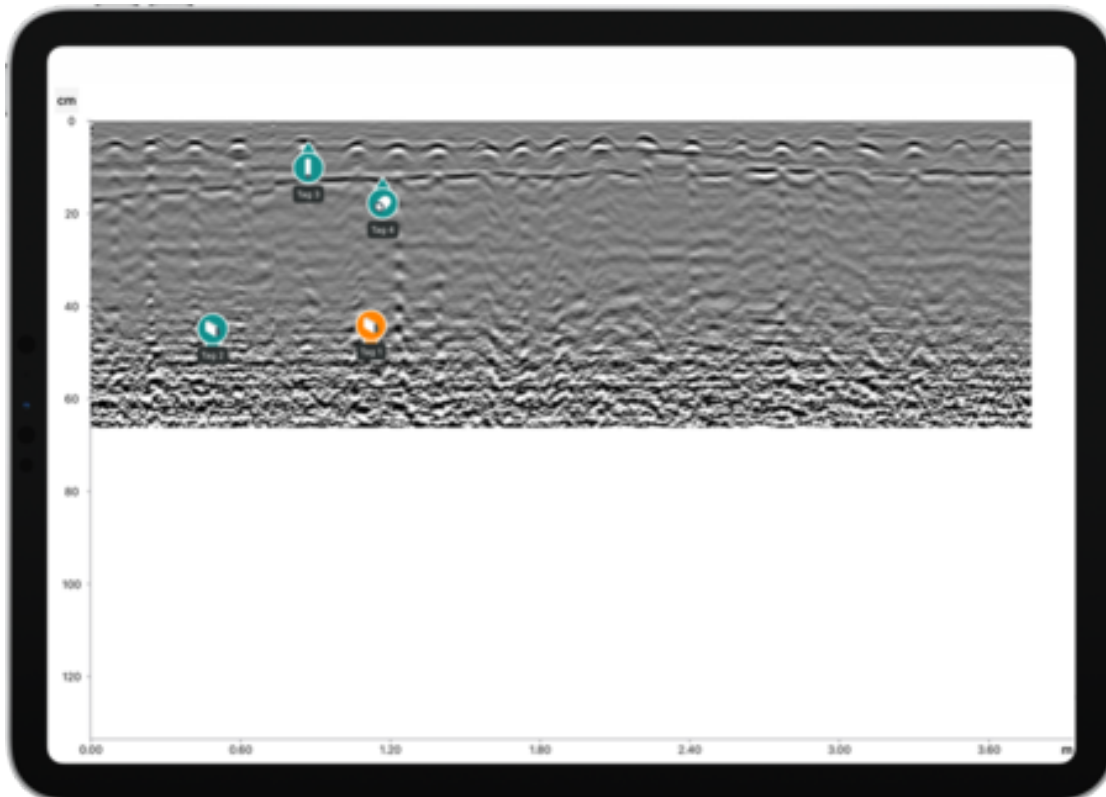
Radargram view showing double reinforcing bars above the PT duct (apart from the last 2 bars on the right.)

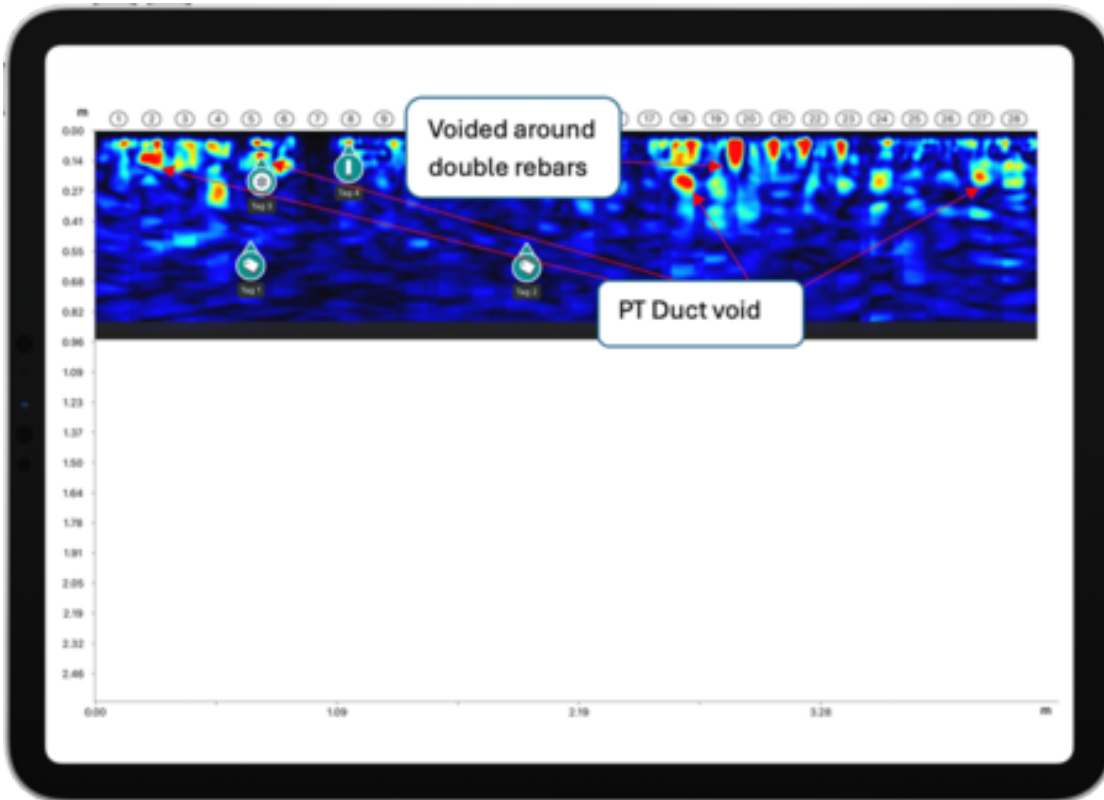
Results from the PD8050 showing localised voiding, taken over the same location as the GPR scans. Additionally the double rebars appear to have voiding around them.

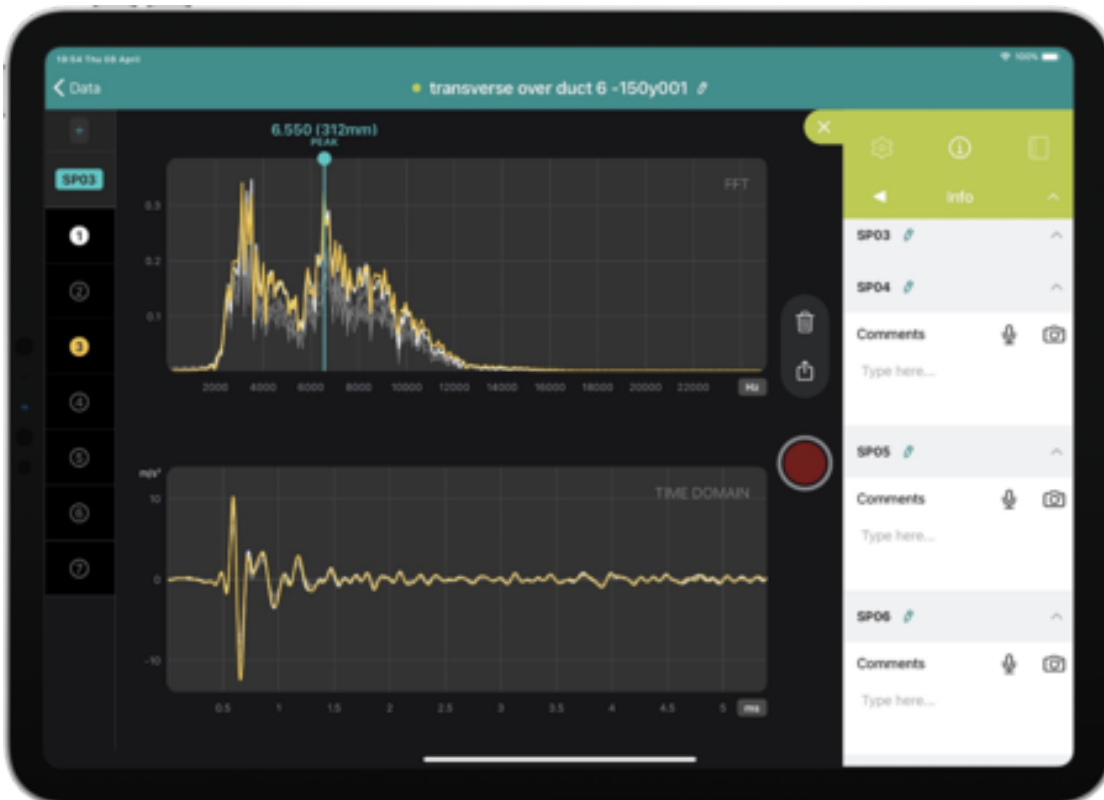
Outra área foi previamente comunicada como podendo estar vazia. Os exames iniciais com GPR não revelaram nada, mas os testes de acompanhamento com o PD8050 e o PI8000 revelaram a existência de vazios de ar.

Air voiding as shown with Pundit PI8000 ultrasonic impact echo technology, taken in the same spot as the PD8050.

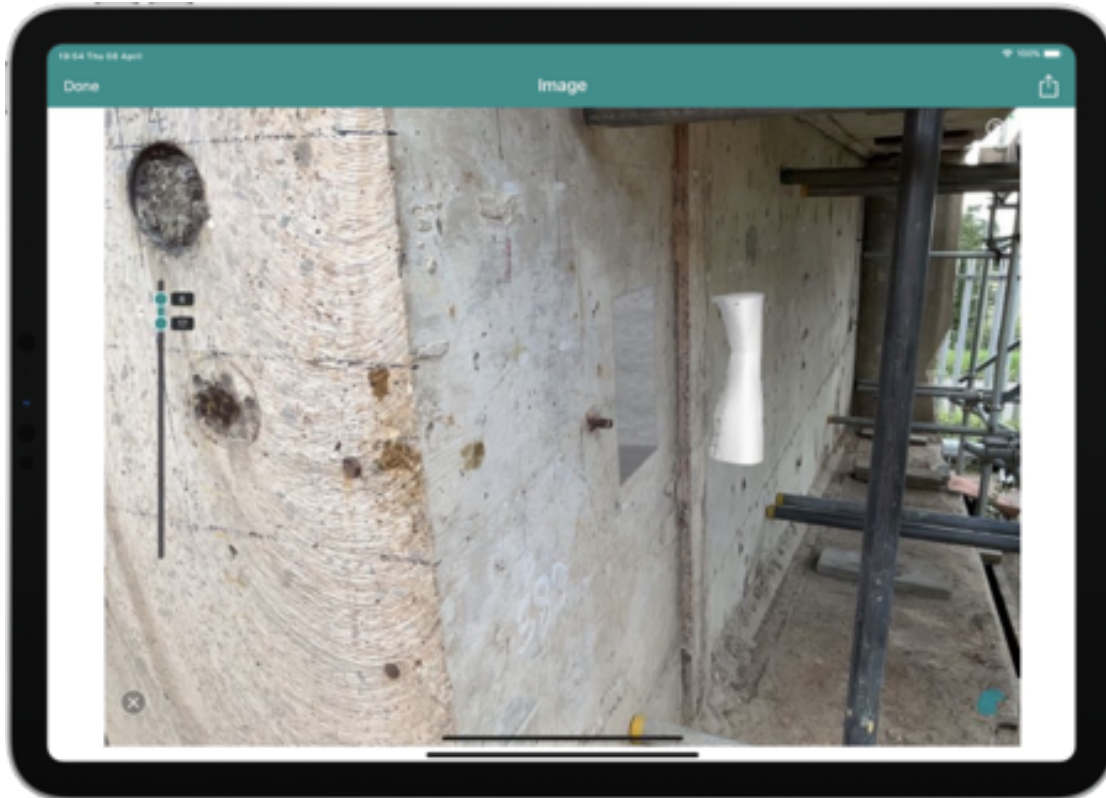
Augmented reality representation of the void taken with the Pundit PD8050 ultrasonic pulse echo technology.

A vista AR acima mostra a possível forma do vazio, que parece ser uma conduta de algum tipo, ou talvez um canal ou dreno de betume. Não é metálico e não parece refletir as ondas EM do GPR.

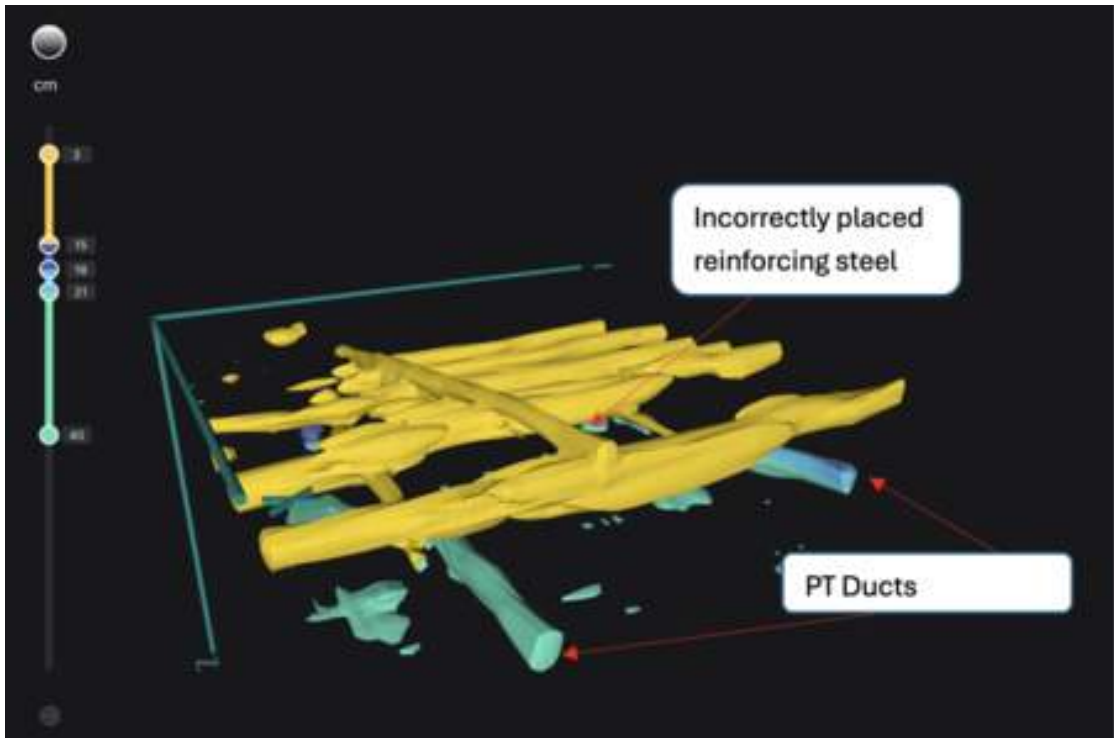
3D scan showing incorrectly placed reinforcing steel

Como se pode ver nos resultados, foi detectada uma armadura transversal inesperada com o Proceq GPR. Um vergalhão transversal colocado incorretamente pode levar a problemas de corrosão devido a uma baixa cobertura, ou a uma potencial fraqueza estrutural. Acima, podemos também ver as 2 condutas de pós-tensão por baixo da malha de reforço de aço. Estas deslocam-se da direita para a esquerda, tornando-se mais profundas.

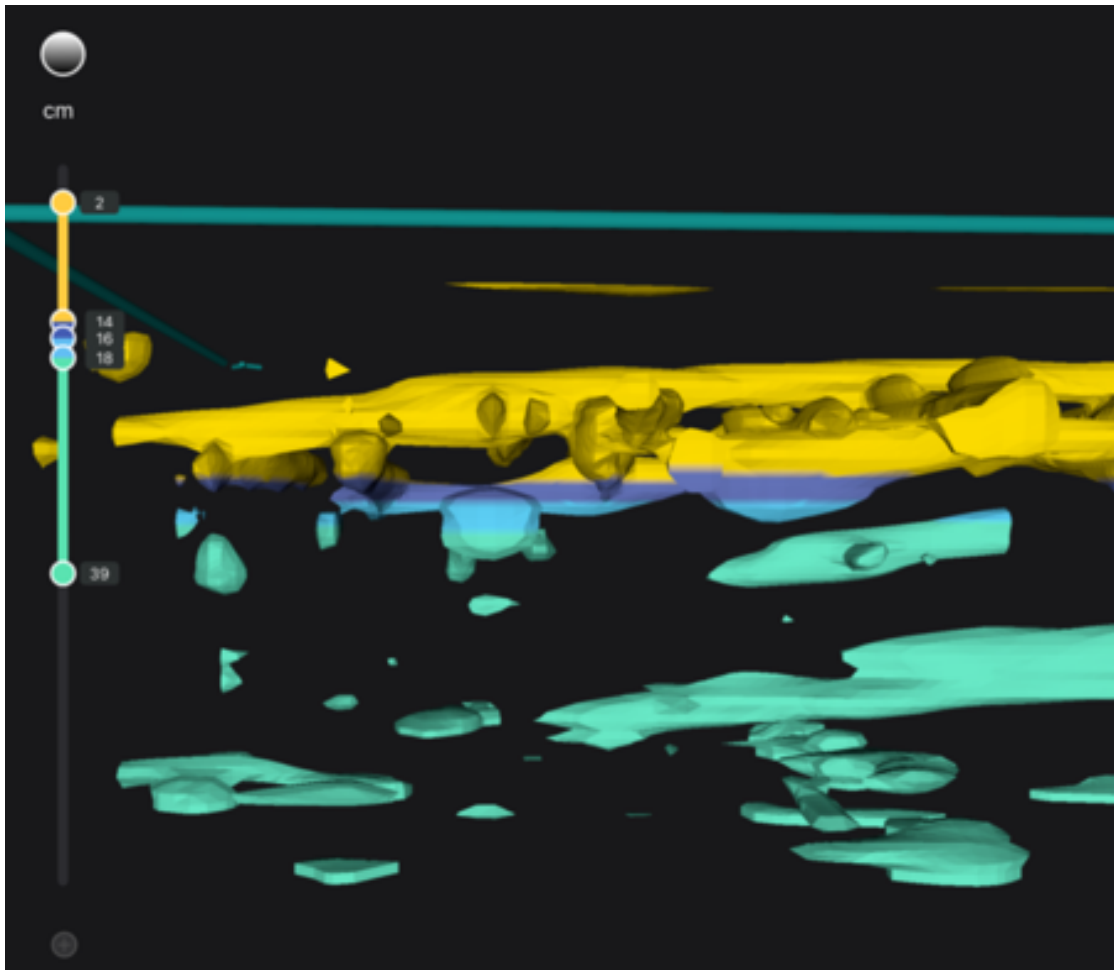
GPR Data displayed on the iPad revealing an incorrectly placed transverse reinforcing steel.

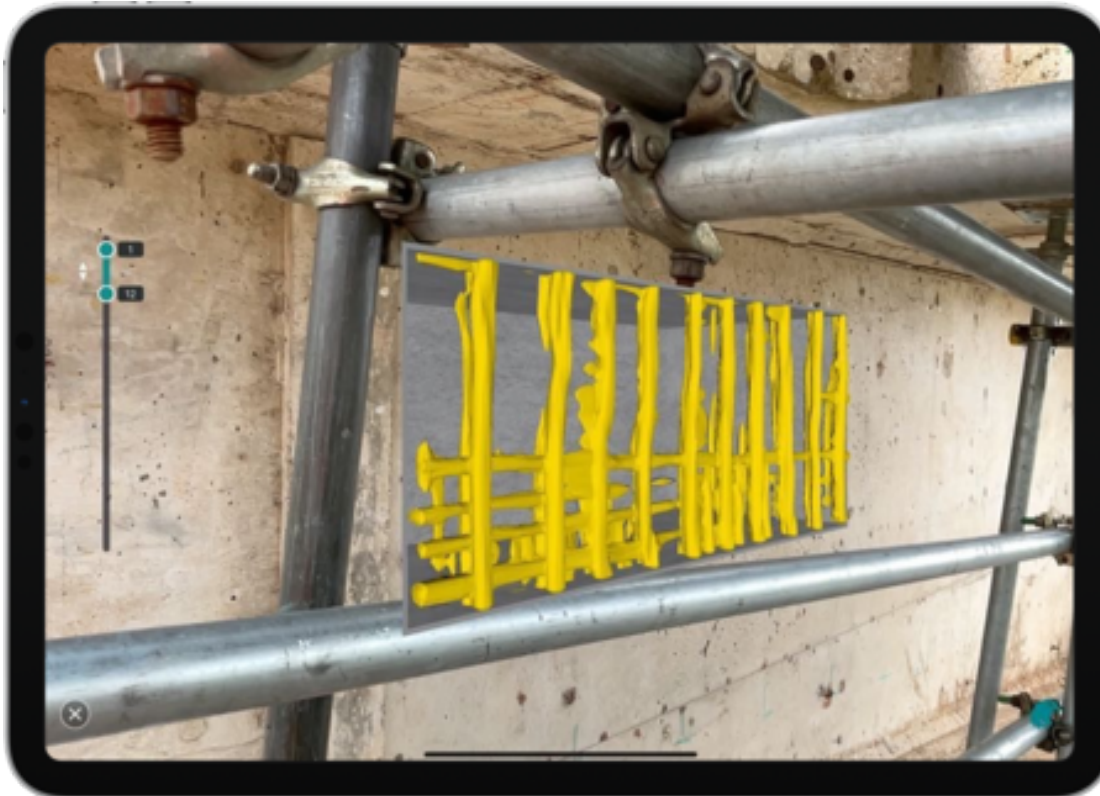
Augmented reality view of the GPR data results showing the rebar configuration with missing horizontal rebar at the top.

Estranhamente, os dados do GPR mostram que não há reforços horizontais de aço no topo da localização da conduta. É pouco provável que se trate de uma característica de projeto e, muito provavelmente, de uma falha de construção.

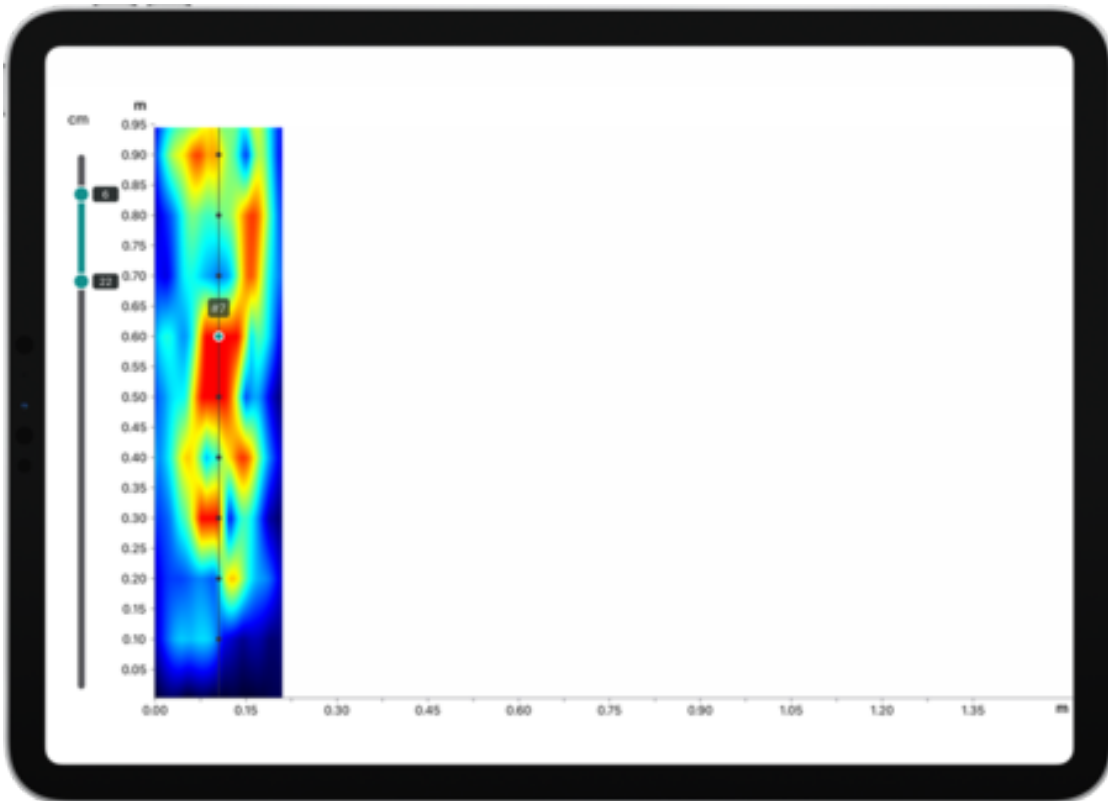
No local abaixo, os dados da PD8050 mostram claramente a existência de vazios no interior da conduta PT. Esta é a área vermelha mostrada nos dados do scanner.

The red areas indicate where air is present within the duct using UPE technology.

O PD8050 ajuda a identificar locais da conduta de PT que podem depois ser abertos com investigações direcionadas para confirmar os resultados do NDT. A grande vantagem da utilização de métodos NDT é a redução do número de aberturas desnecessárias efectuadas em condutas de PT que poderiam estar bem betumadas. Estas descobertas significativas realçam a importância de uma abordagem multi-tecnológica ao NDT, juntamente com inspectores treinados.
