Deteção de eventuais vazios por detrás das ancoragens de cabos PT

Esta nota de aplicação descreve como inspecionar um novo edifício de betão de vários andares com lajes de pavimento pós-tensionadas.

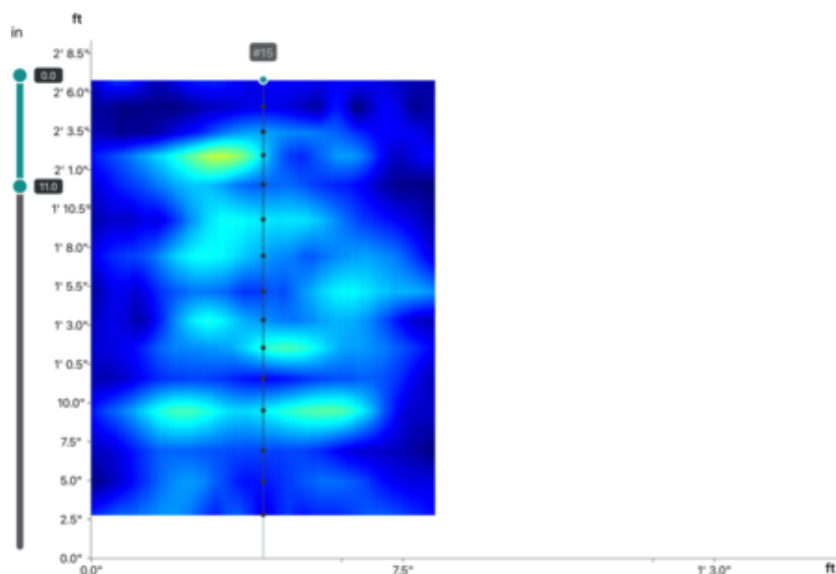
Figure 2 – Stripe scan of good area with lack of strong reflections indicating solid concrete around the PT
