Como utilizar o GPR e os ultra-sons para verificar os pontos de infiltração de novos túneis?

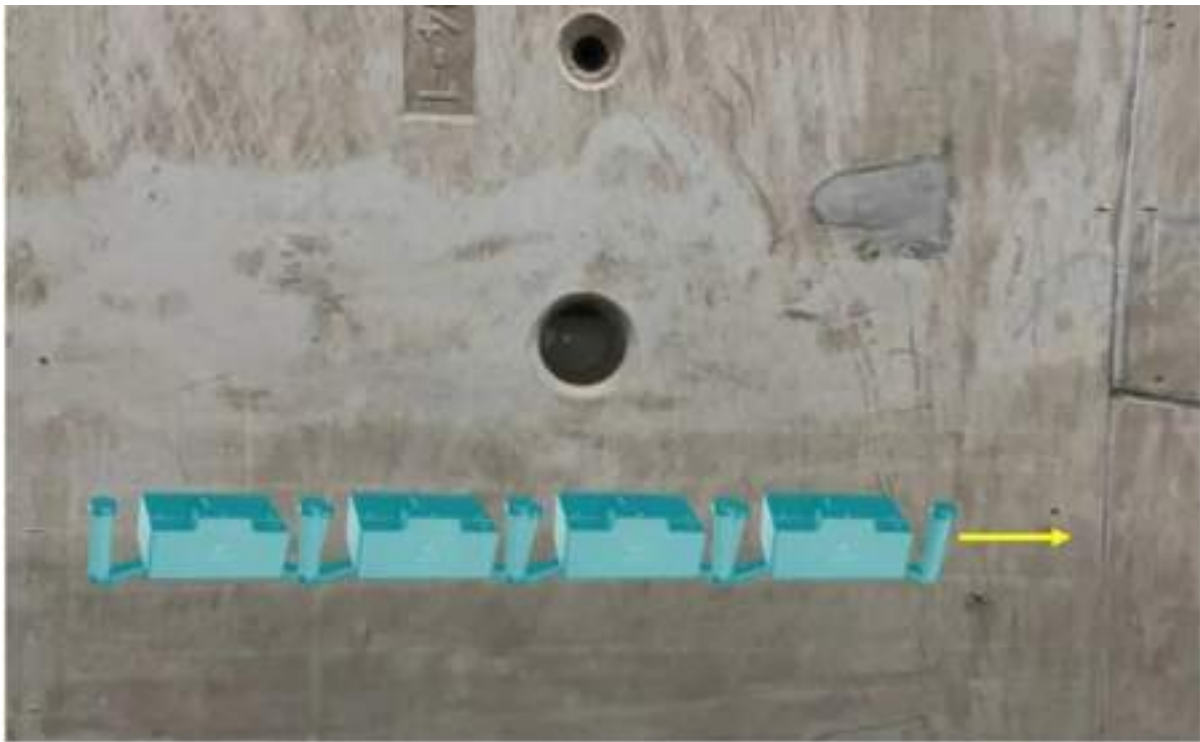
GP8100 radar cross section diagram

A julgar pelo diagrama da secção transversal do radar, a forma hiperbólica invertida na profundidade de 7 ~ 13 cm (moldura azul) é causada principalmente pela reflexão do sinal da malha de aço de camada dupla. A uma profundidade de cerca de 60 cm (linha amarela), o sinal contínuo de reflexão da placa é causado principalmente pela reflexão do sinal do ramo inicial do betão (espessura da laje). Não há nenhum sinal óbvio rico em água entre a profundidade da barra de aço e a placa de base.

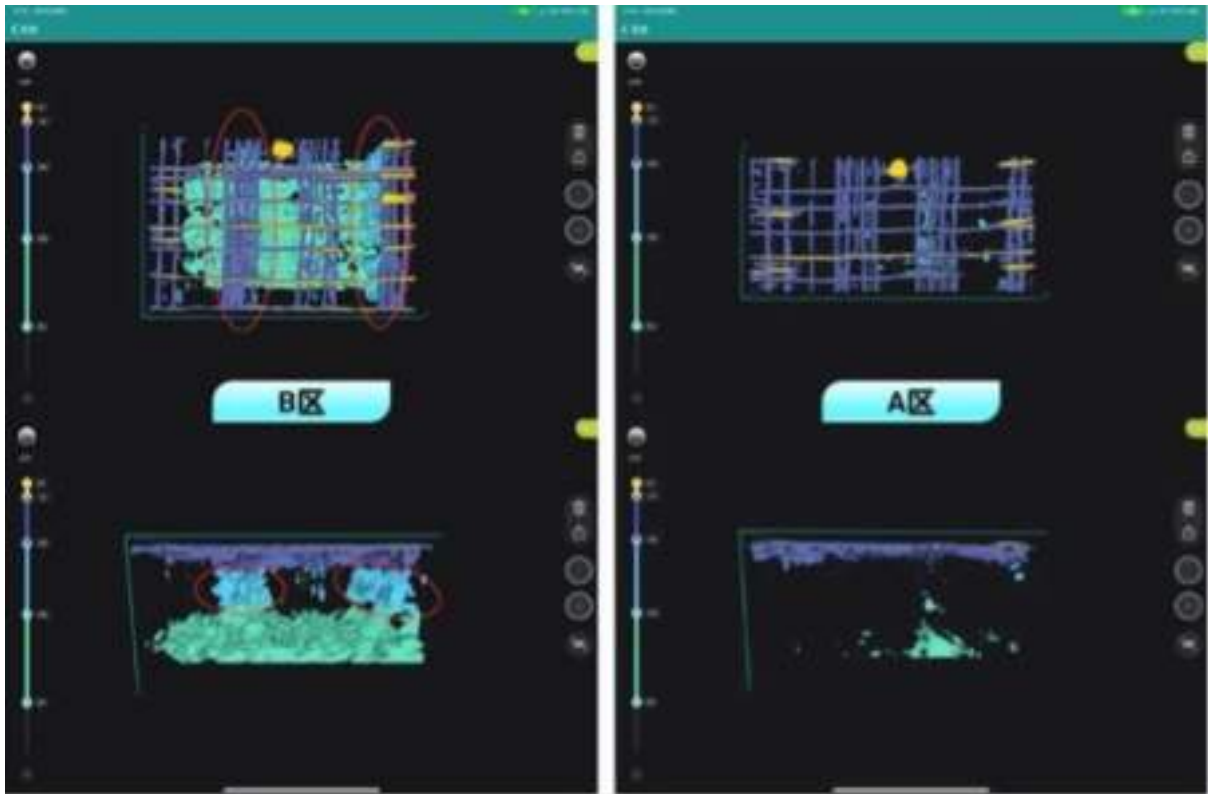
Comparison of Radar Line Scanning in Zone A and Zone B

A esquerda é uma vista de secção da 8ª linha na Área B e a direita é uma vista de secção da 9ª linha na Área A. Da comparação dos dois mapas, não há enriquecimento de água ou infiltração na área A, e há um sinal óbvio de enriquecimento de água entre a barra de aço e o chão na área B.

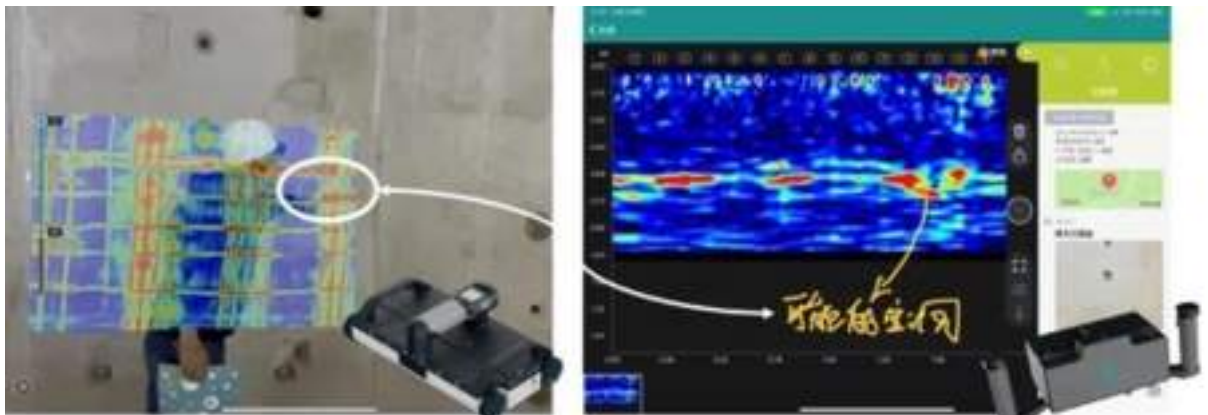
Através da observação da estrutura de radar AR na Zona B, verifica-se também que existe um sinal óbvio de riqueza de água e a possibilidade de infiltração de água entre a barra de aço e a placa de fundo (mostrada no círculo vermelho à esquerda). De seguida, utilizamos a PD8050 para encontrar a razão da infiltração de água nesta área.
