# Inspecção de estruturas de lajes de estrada da doca com radar de penetração no solo

Vejamos esta recente inspecção da laje das docas na China.

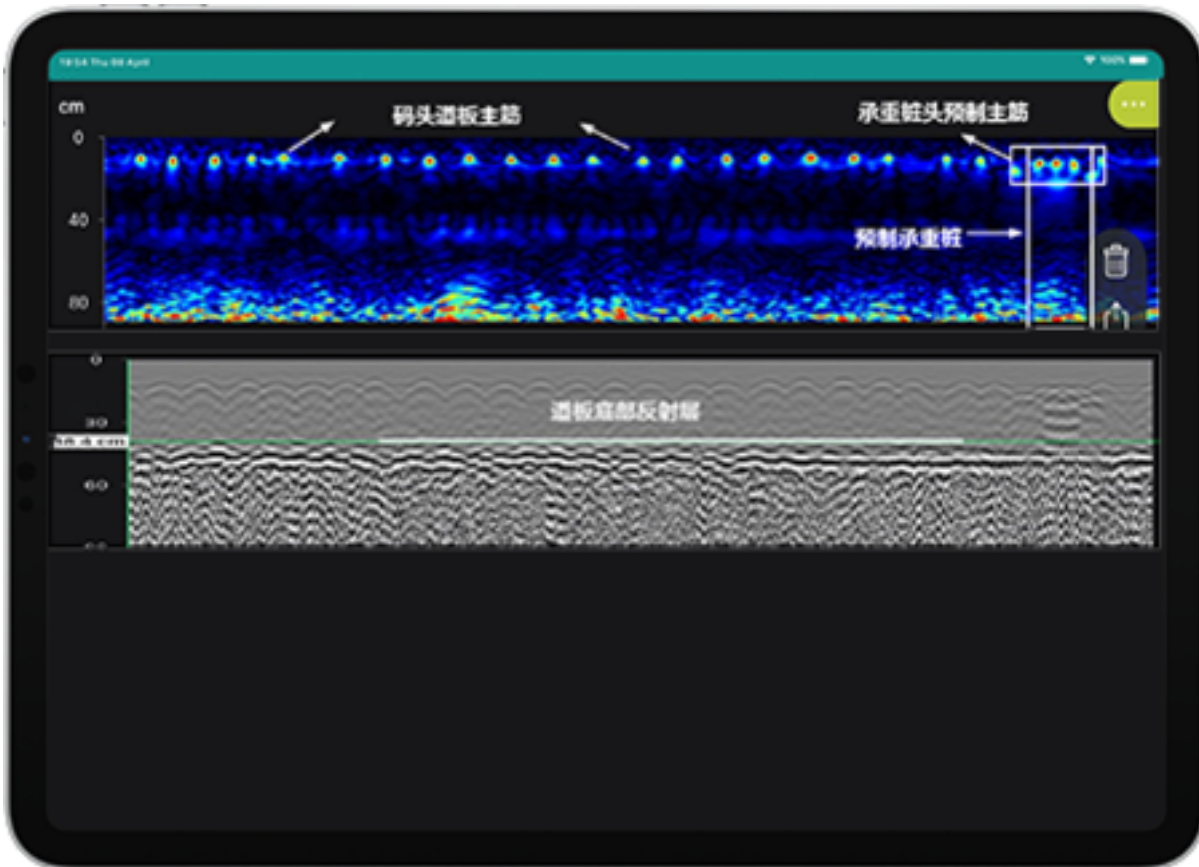
The radar map of the Road Plate detected by GP8000

Como se pode ver pela figura, o GP8000 consegue detectar claramente a saúde da estrutura da placa de estreita: a costela principal é claramente visível, a reflexão do fundo é clara e contínua, plana, e não há espasmos e danos em grande escala no fundo.

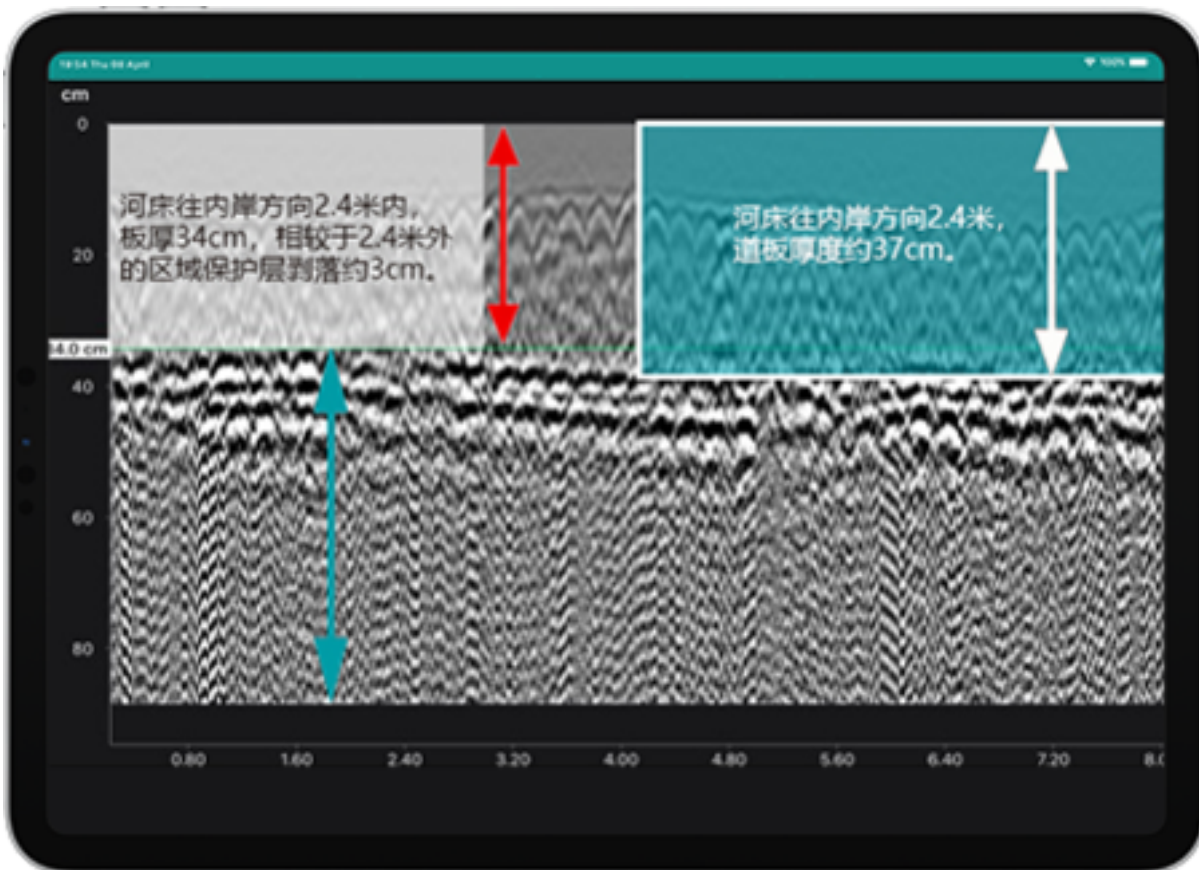
## Suspected damage to the road plate detected by GP8000

Através do teste de verificação por radar GP8000, não é difícil descobrir que a espessura da placa frontal onde o leito do rio está a 2,4 metros da margem interna é de cerca de 34cm; e a espessura da placa traseira onde o leito do rio está a 2,4 metros da margem interna é de cerca de 37cm. Isso significa que a camada protectora da placa frontal é reduzida em cerca de 3 cm.

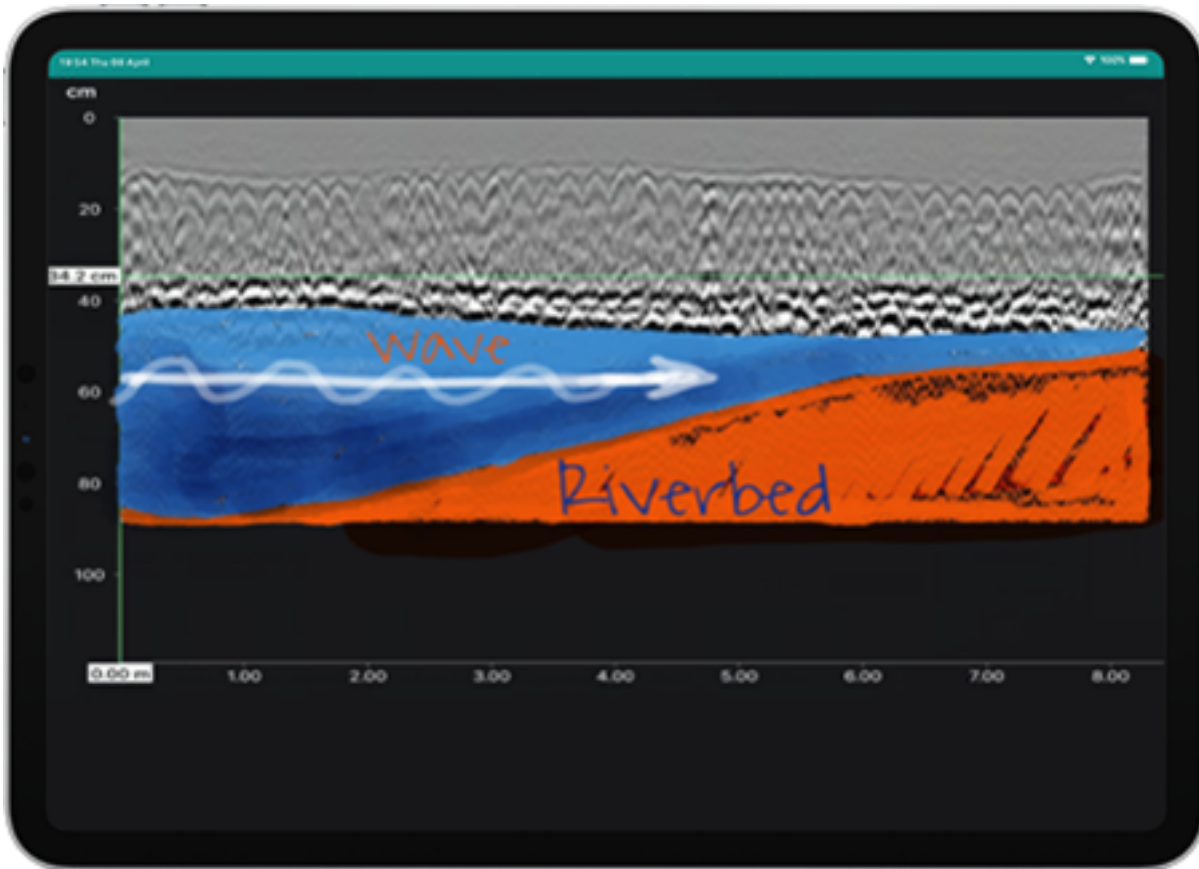
Cross-sectional view of water wave erosion

Durante o período seco, as condições de campo verificadas pelos inspectores coincidiram com a resposta do sinal de detecção do [GP8000](#) GPR. Devido ao impacto da onda de água, a placa frontal da estrada é atacada por humidade e iões durante um longo período de tempo, resultando no estado de activação por corrosão a longo prazo da armadura de aço dentro do betão. Isto provocou a corrosão da camada protectora do betão e a sua fissuração, descascando, resultando na barra de aço exposta, o que por sua vez agrava os danos da barra de aço e a falta de capacidade de suporte da placa de estrada.
