Inspeção de estruturas de lajes de estrada da doca com radar de penetração no solo

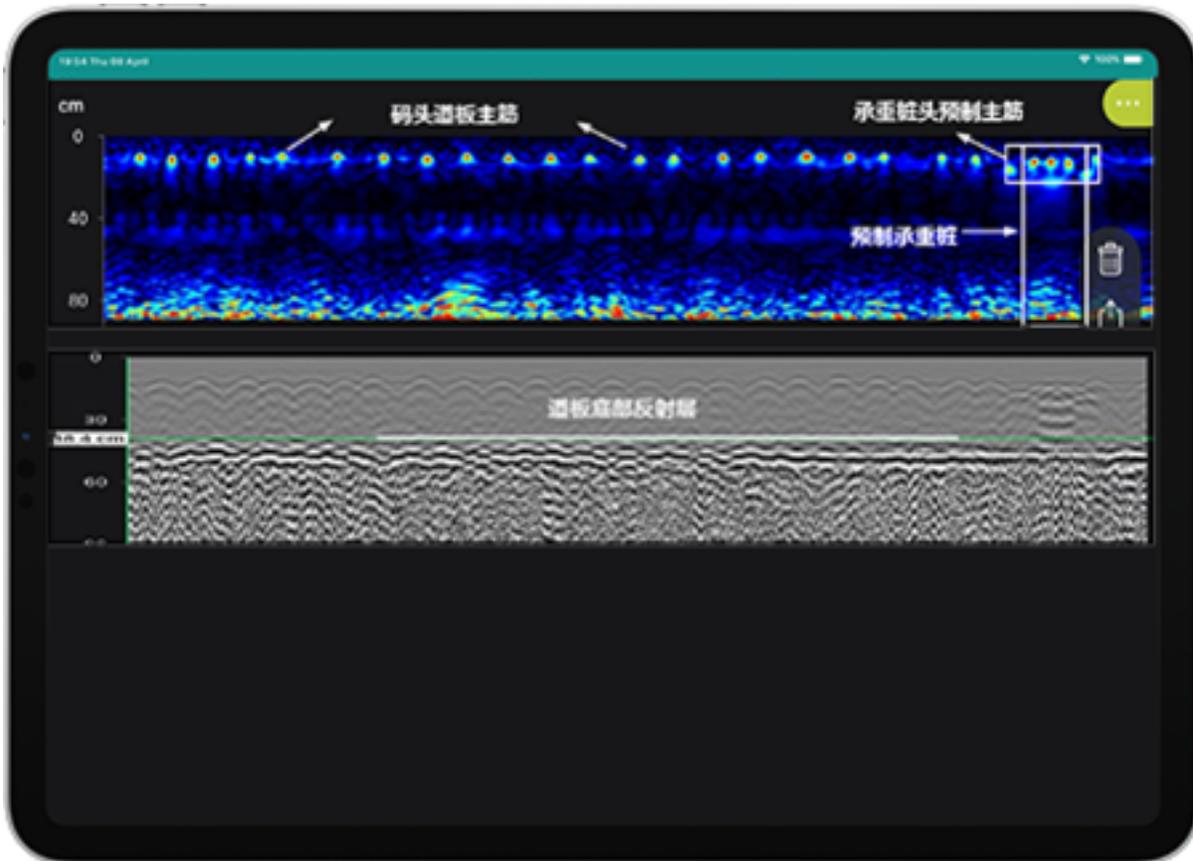
The radar map of the Road Plate detected by GP8000

Como se pode ver pela figura, o GP8000 consegue detectar claramente a saúde da estrutura da placa de estreita: a costela principal é claramente visível, a reflexão do fundo é clara e contínua, plana, e não há espasmos e danos em grande escala no fundo.

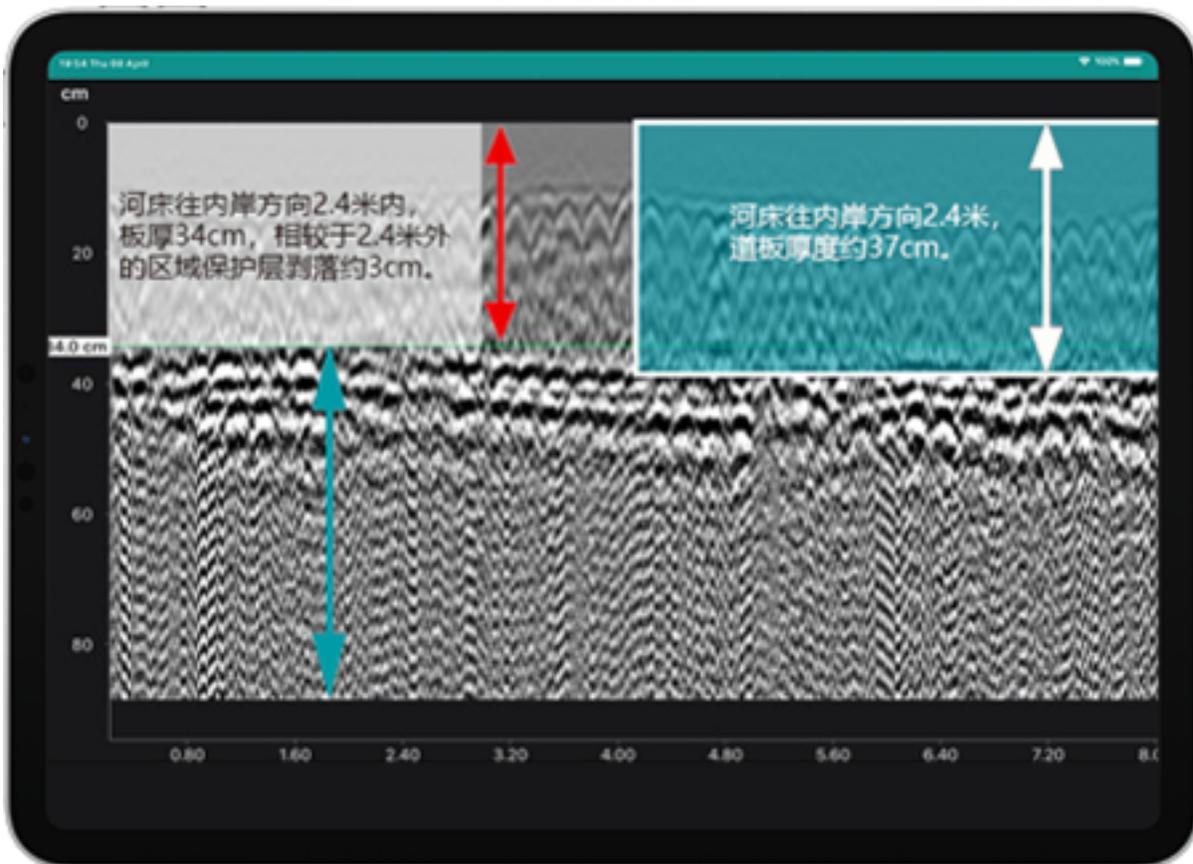
Suspected damage to the road plate detected by GP8000

Através do teste de verificação por radar GP8000, não é difícil descobrir que a espessura da placa frontal onde o leito do rio está a 2,4 metros da margem interna é de cerca de 34cm; e a espessura da placa traseira onde o leito do rio está a 2,4 metros da margem interna é de cerca de 37cm. Isso significa que a camada protectora da placa frontal é reduzida em cerca de 3 cm.

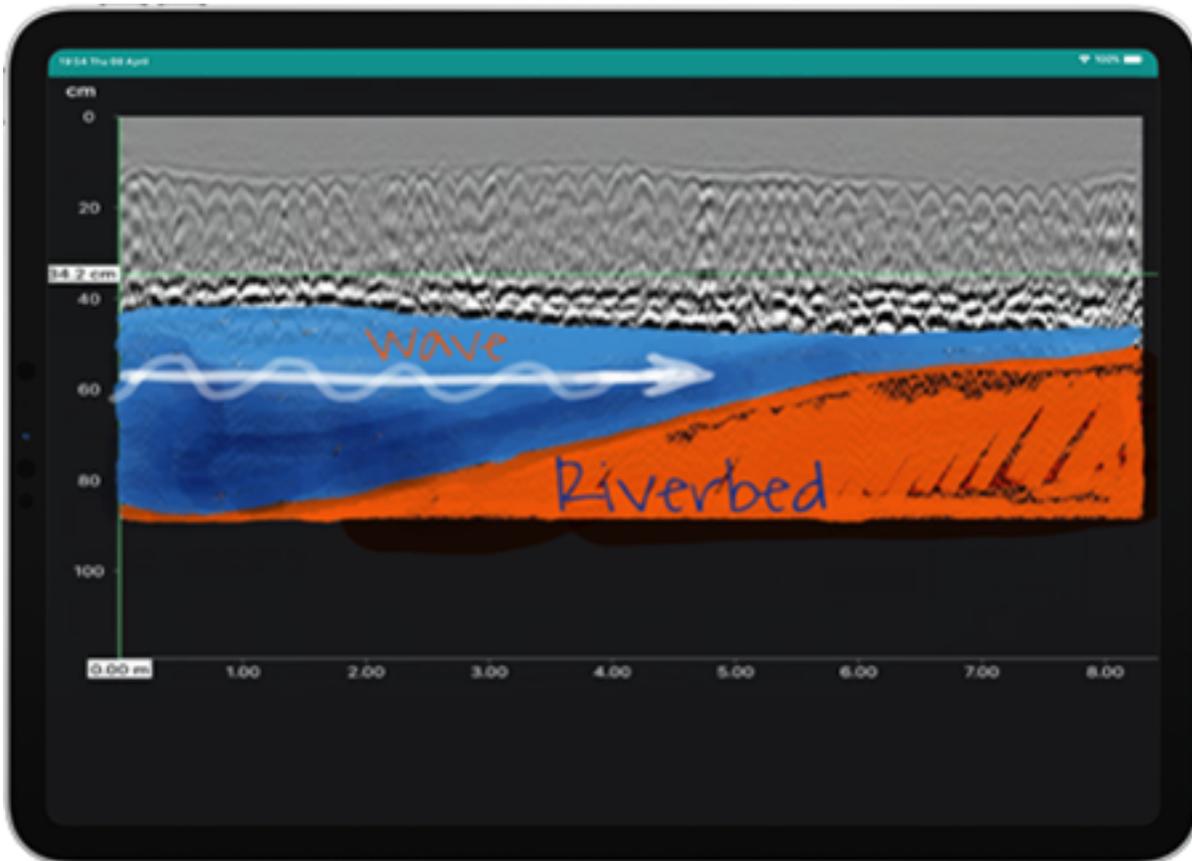
Cross-sectional view of water wave erosion

Durante o período seco, as condições de campo verificadas pelos inspectores coincidiram com a resposta do sinal de detecção do [GP8000](#) GPR. Devido ao impacto da onda de água, a placa frontal da estrada é atacada por humidade e iões durante um longo período de tempo, resultando no estado de activação por corrosão a longo prazo da armadura de aço dentro do betão. Isto provocou a corrosão da camada protectora do betão e a sua fissuração, descascando, resultando na barra de aço exposta, o que por sua vez agrava os danos da barra de aço e a falta de capacidade de suporte da placa de estrada.

Através do resultado do GP8000 GPR, a área de ferrugem pode ser eficazmente detectada, o que ajuda muito os inspectores a julgar eficazmente a tendência de desenvolvimento da área de ferrugem e os danos, e fornece uma base eficaz para reforçar ainda mais a manutenção e protecção da engenharia.
