检测 PT 电缆锚杆后面可能存在的空隙

本案例应用描述了一栋多层混凝土建筑的检测，该建筑是一座带有后张式楼板的新建筑，有几个可疑的空隙。

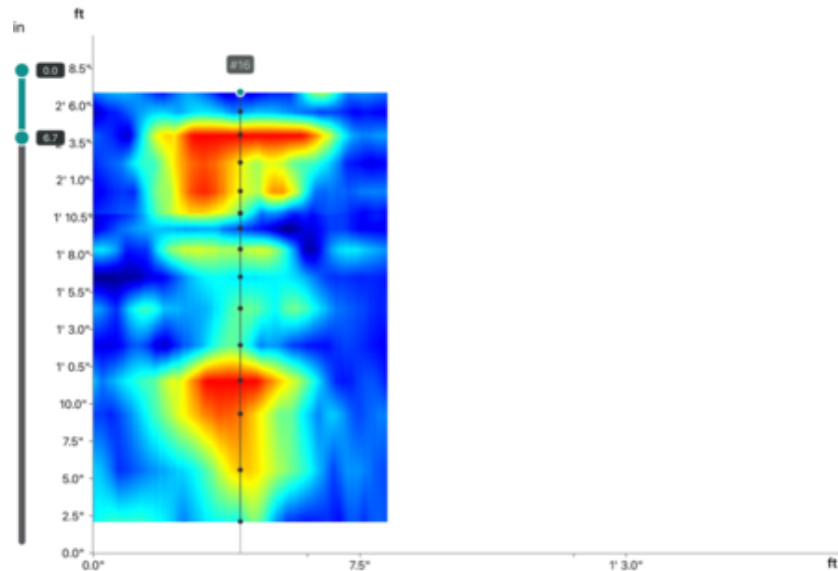
当张拉力被施加时，承包商经历了几次PT电缆锚被拉入混凝土中的情况。人们怀疑是紧密的钢筋配置导致了锚杆后面的混凝土出现空隙。

Figure 1 – Stripe scan of problem area showing strong reflection from discontinuity in the concrete around the PT cable.

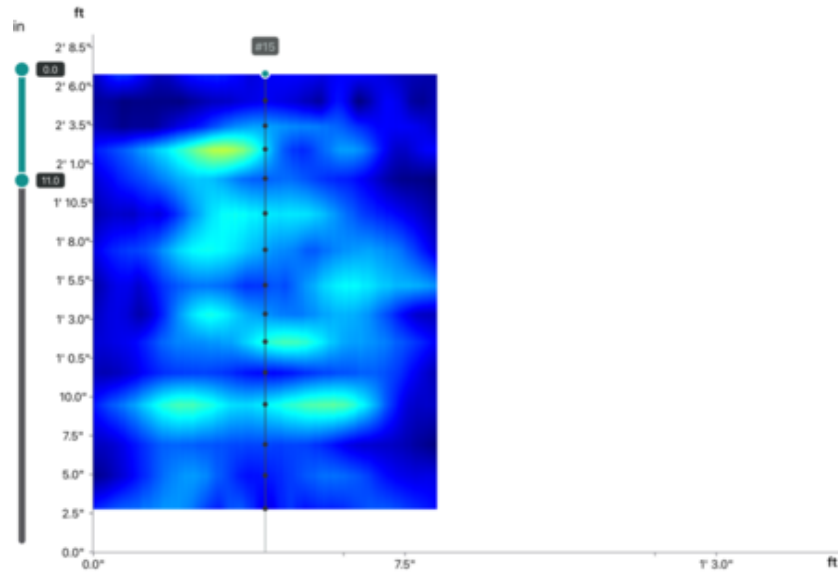
Figure 2 – Stripe scan of good area with lack of strong reflections indicating solid concrete around the PT
