结构雷达，箱涵结构质量探测的得力助手！

近日，巡鹰智检受邀对上海某路段的市政箱涵进行内部结构检测以排查安全隐患，通过采用结构雷达对于电力箱涵的顶端、墙面以面积形式的测试，以进行结构质量的摸查。我们以其中一处测试位置的墙体进行结构雷达对于钢混结构质量测试的说明。

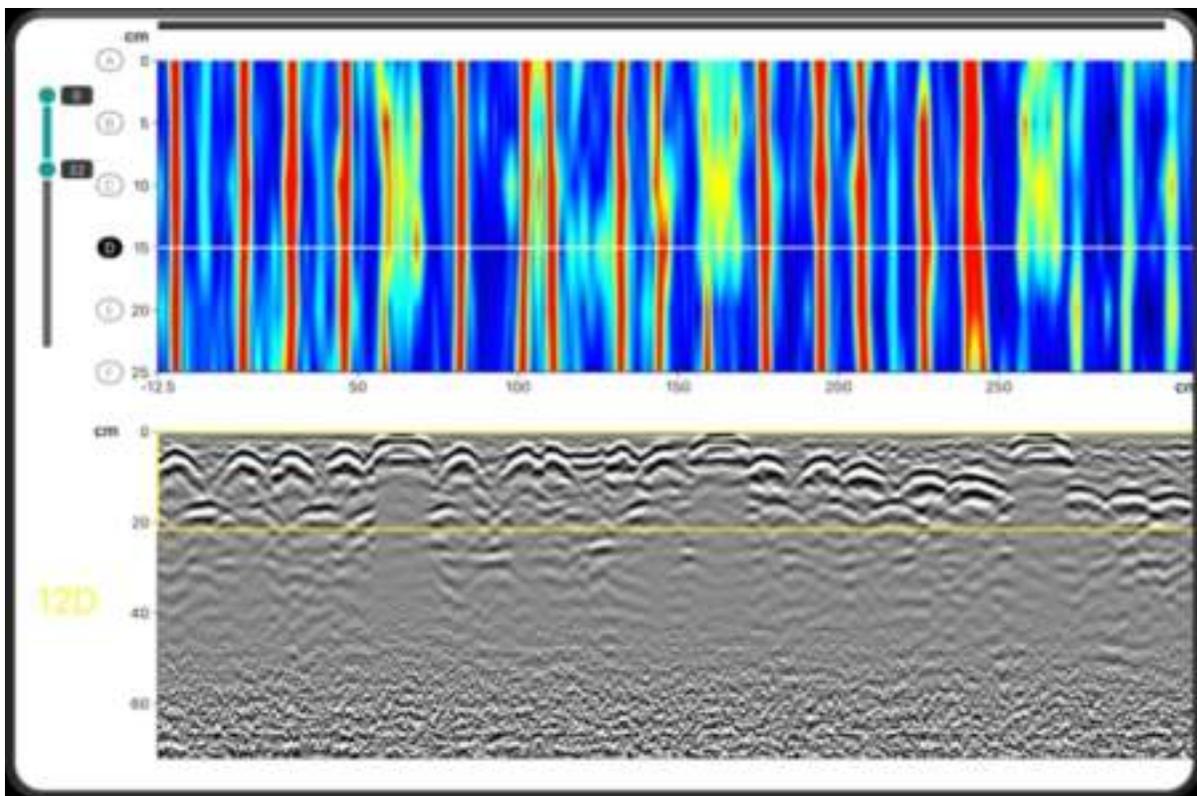
横向扫描线12

可以看到纵向钢筋信号显示深度从3.6 cm至扫描线195 cm处开始下沉至12.5 cm。钢筋信号幅值随深度增大而下降。怀疑可能腐蚀情况或钢筋深度方向错位。前半段还可以观察到二层钢筋信号，自下沉厚则无法观察到二层钢筋信号的显示。

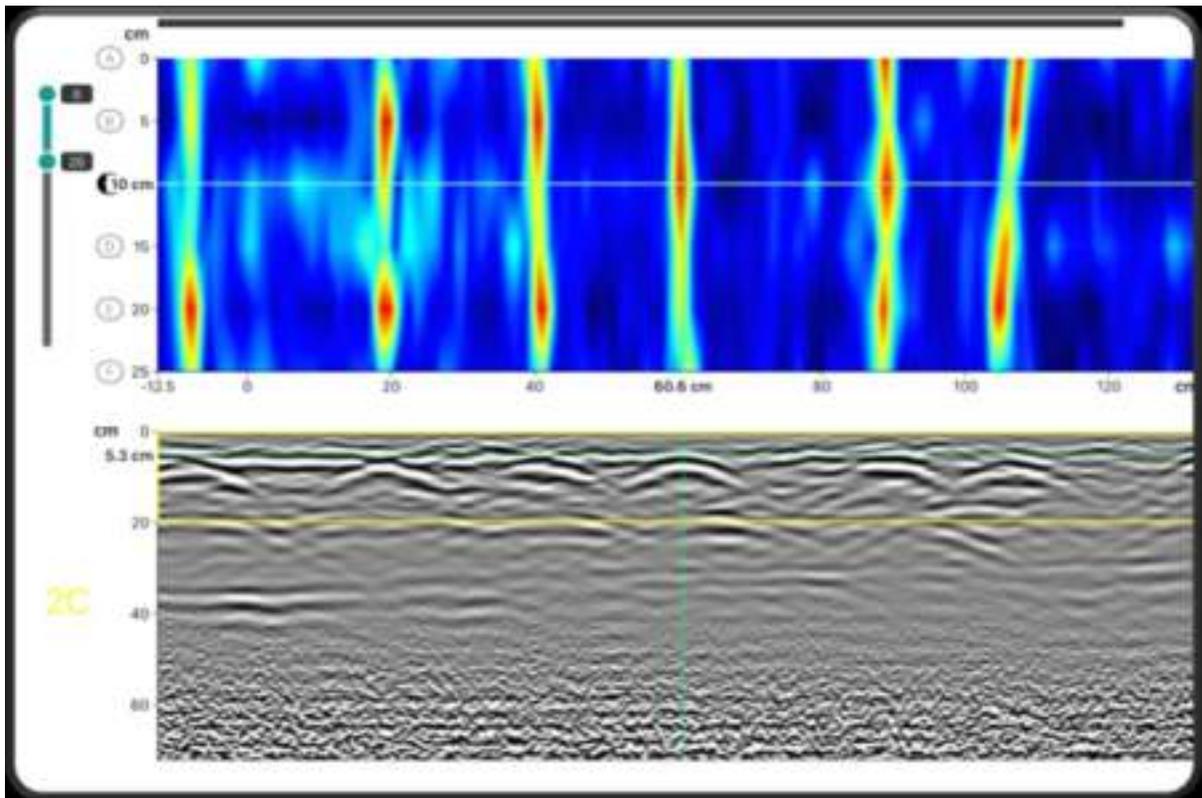
扫描线3

通过两条扫描线信号信噪比可以看出，左侧信号更为干净，钢筋信号显示更加完整。3号扫描线钢筋信号显示深度均在5.0 cm左右，11号扫描线钢筋信号显示深度为9.4 cm至13.0 cm。

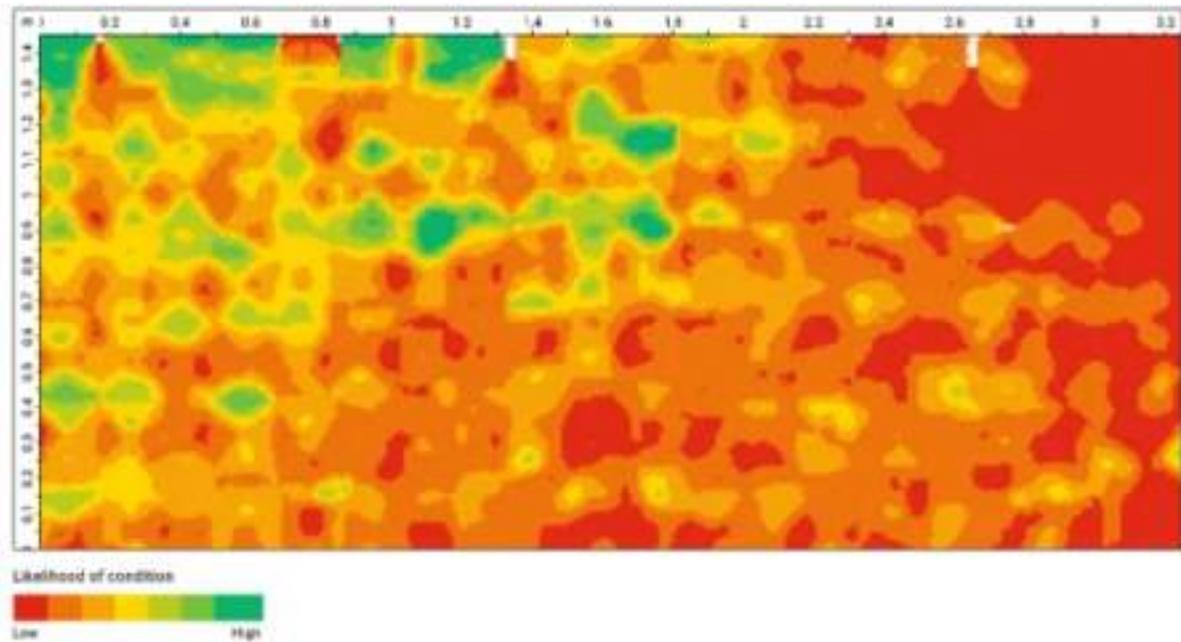
我们利用了GPR Insights的质量地图映射功能进行了AI质量分析。通过一键操作，我们生成了质量地图，并发现墙体的右上角区域存在质量薄弱的问题——这可能与首层钢筋以上位置的老化现象有关。

结合时间切片视图和质量地图的叠加观察，我们推测该区域钢筋信号的下沉和反射幅值下降可能与箱涵环境的普遍含水状态有关。一方面含水造成混凝土中的介电常数变化，另一方面腐蚀可能引起的离子析出至混凝土中和并造成钢筋本身介电常数下降，共同导致了信号下沉和反射幅值下降的信号。
