铁路隧道的无损检测解决方案

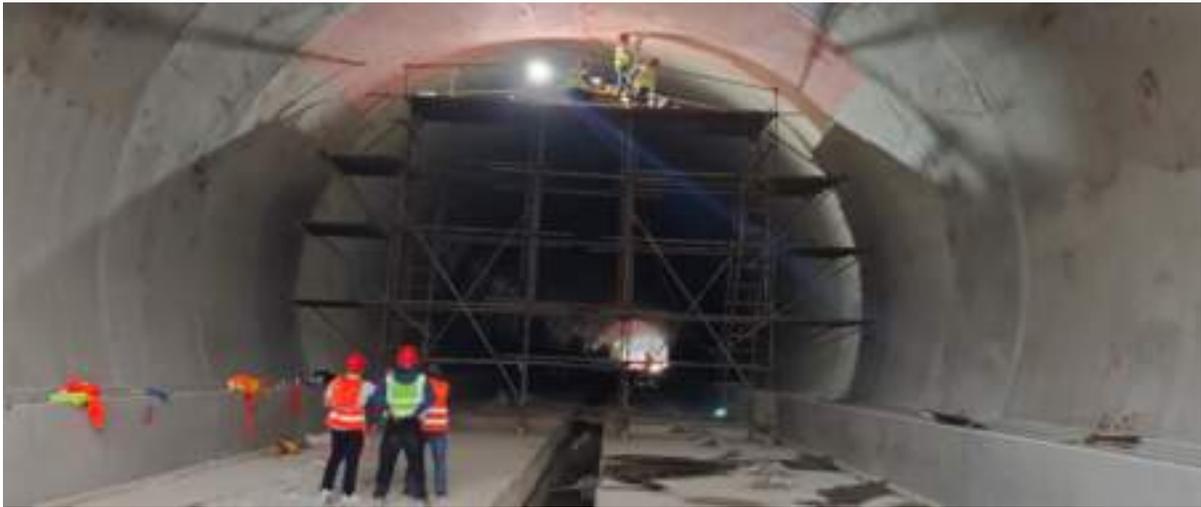
区域1：隧道拱顶

采用GP8100对隧道拱顶进行尺寸为6.8m(隧道环形方向),宽1.5m(隧道行径方向)的区域扫描,见上图橙色区域。

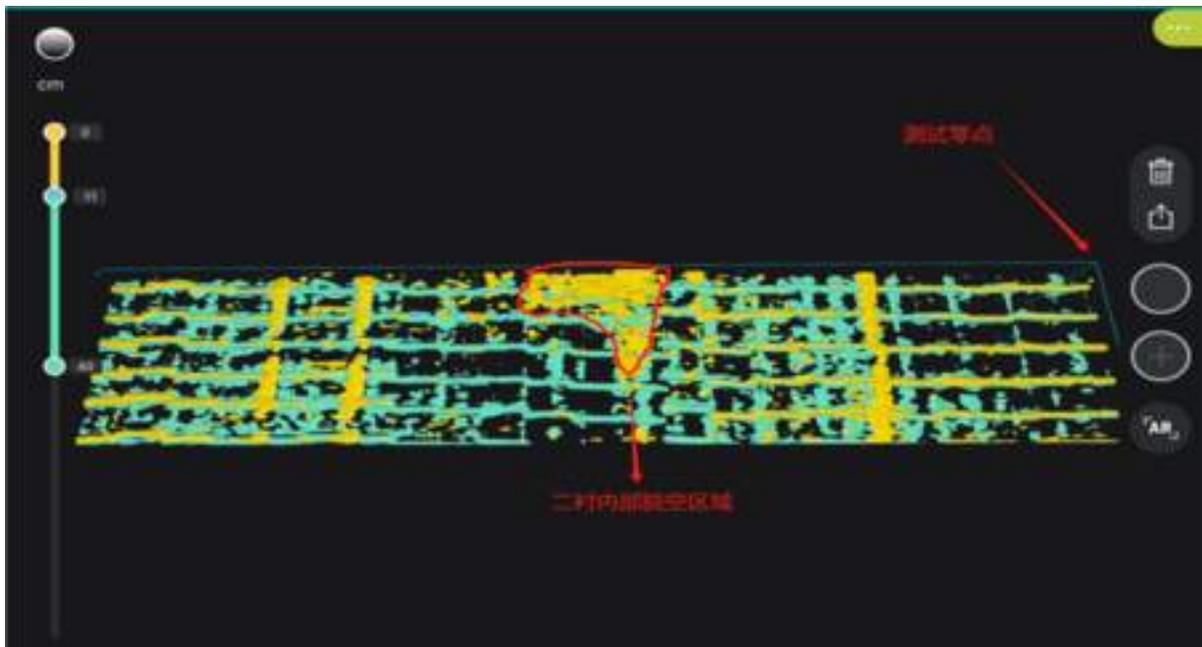
通过设备自带的三维立体图,可初步看到二衬的脱空区域分布。

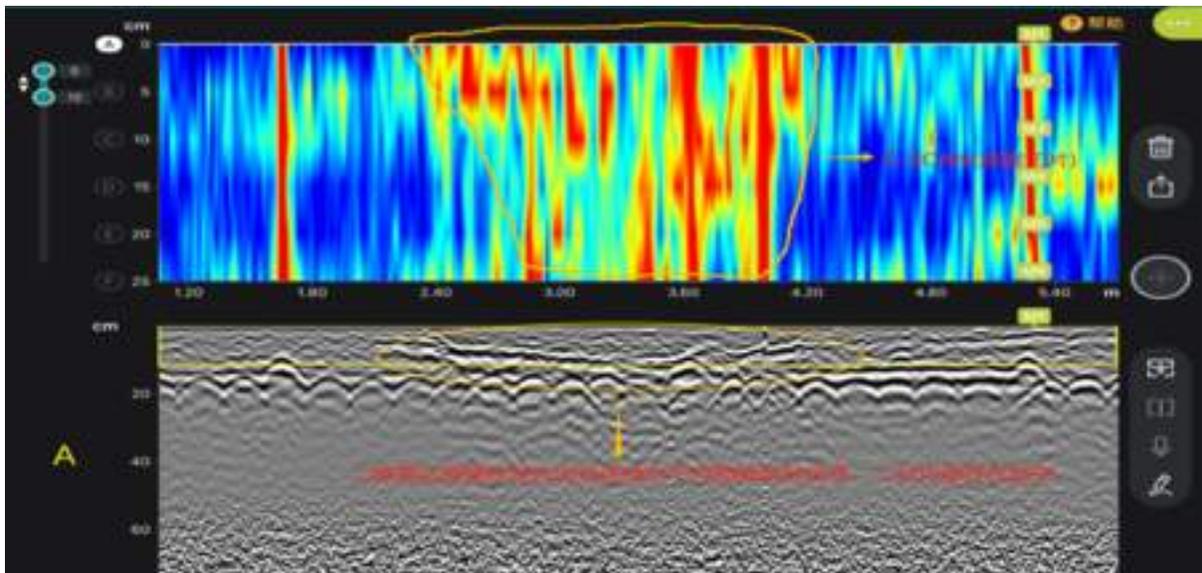
再通过深度切片视图可发现二维雷达图像区域内出现连续向下同轴反射信号,确认该区域二衬内部存在脱空。

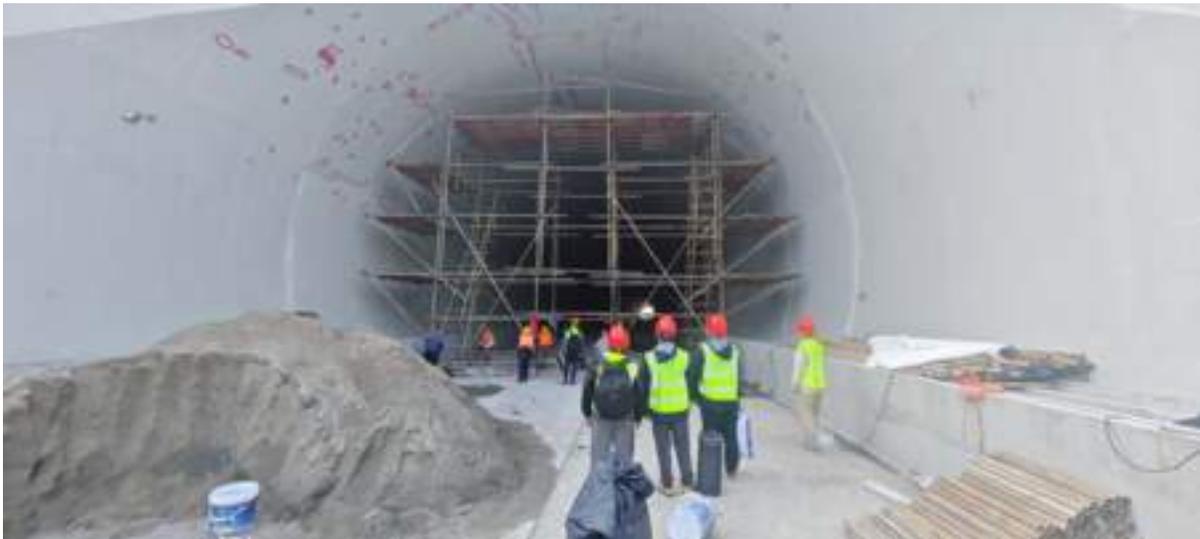
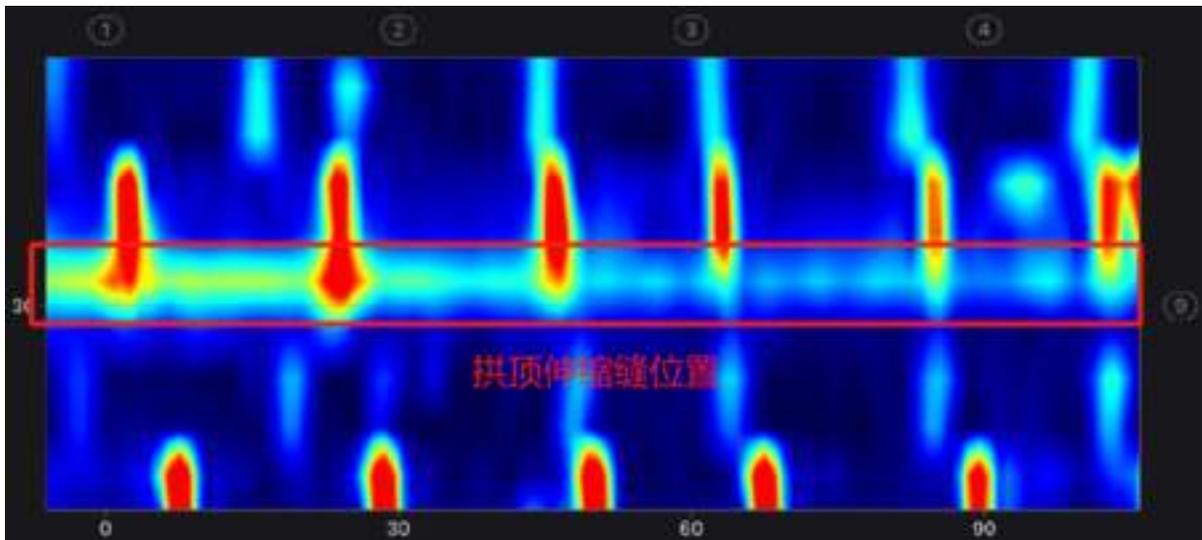
区域2：隧道拱顶伸缩缝左右两侧

通过下面深度切片视图三维视图，区域2的二衬内部未发现异常。

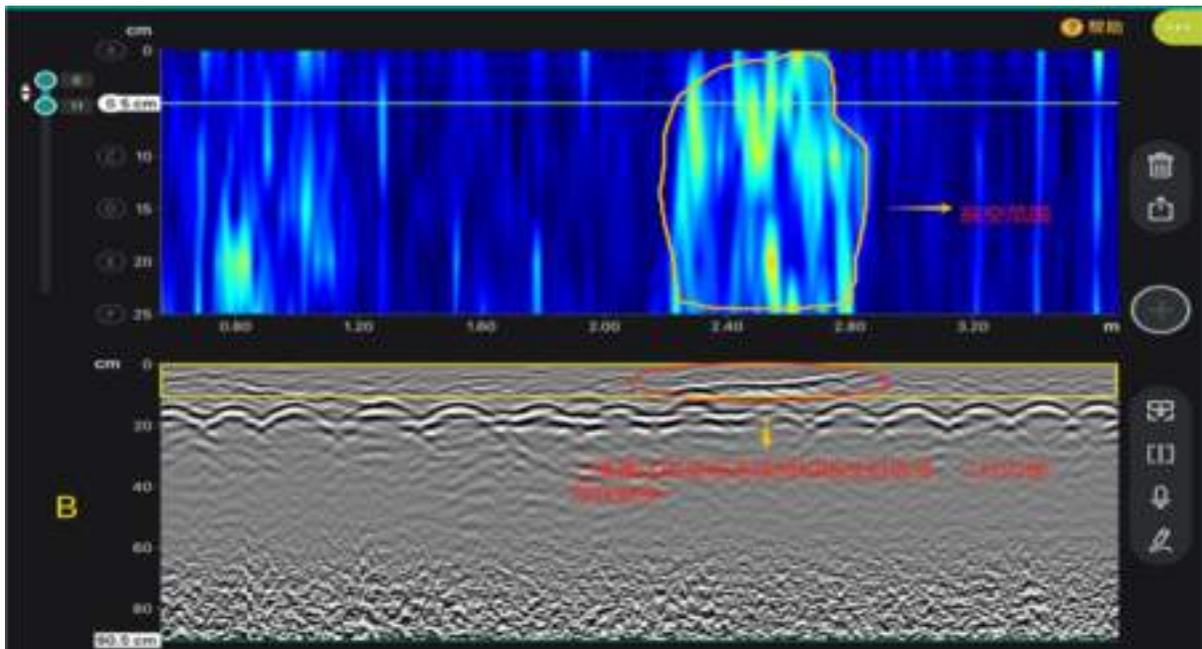
区域3：隧道拱顶(另一区域)

经检测，该区域存在3处脱空，通过深度切片视图，可直观观察到它们的具体位置。

第一处脱空距离原点2.2-2.8m之间，面积范围如上方黄色框选区域。

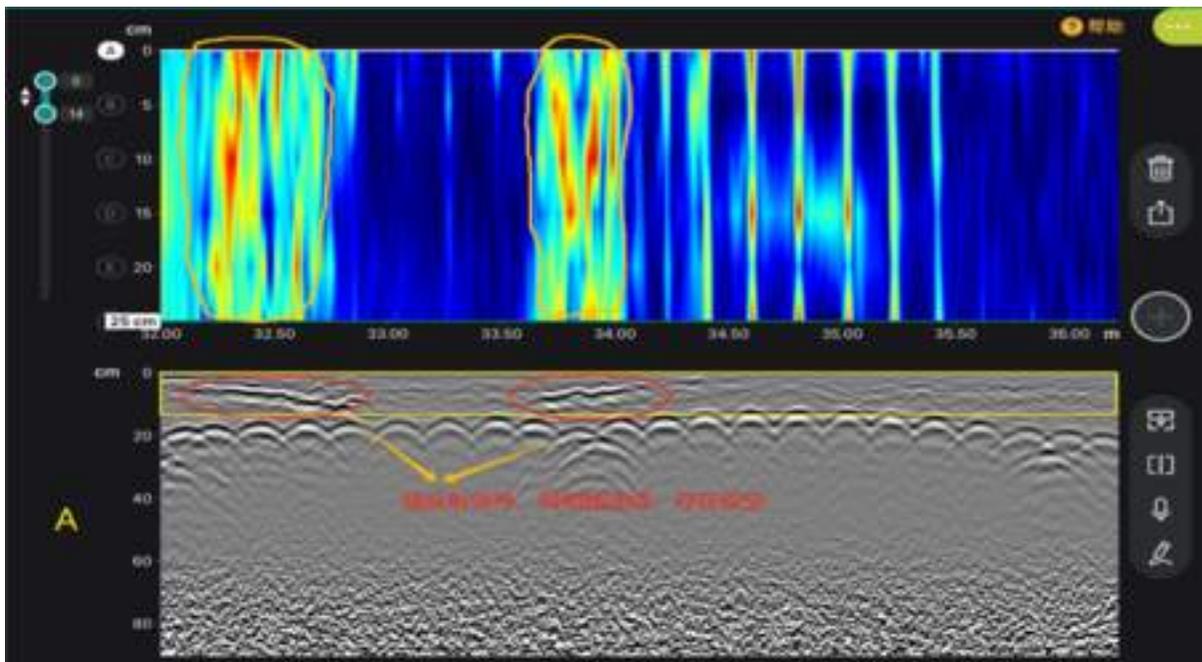
第二处脱空距离原点32-32.5m之间；第三处脱空距离原点33.5-34m之间，面积范围如上方黄色框选区域。

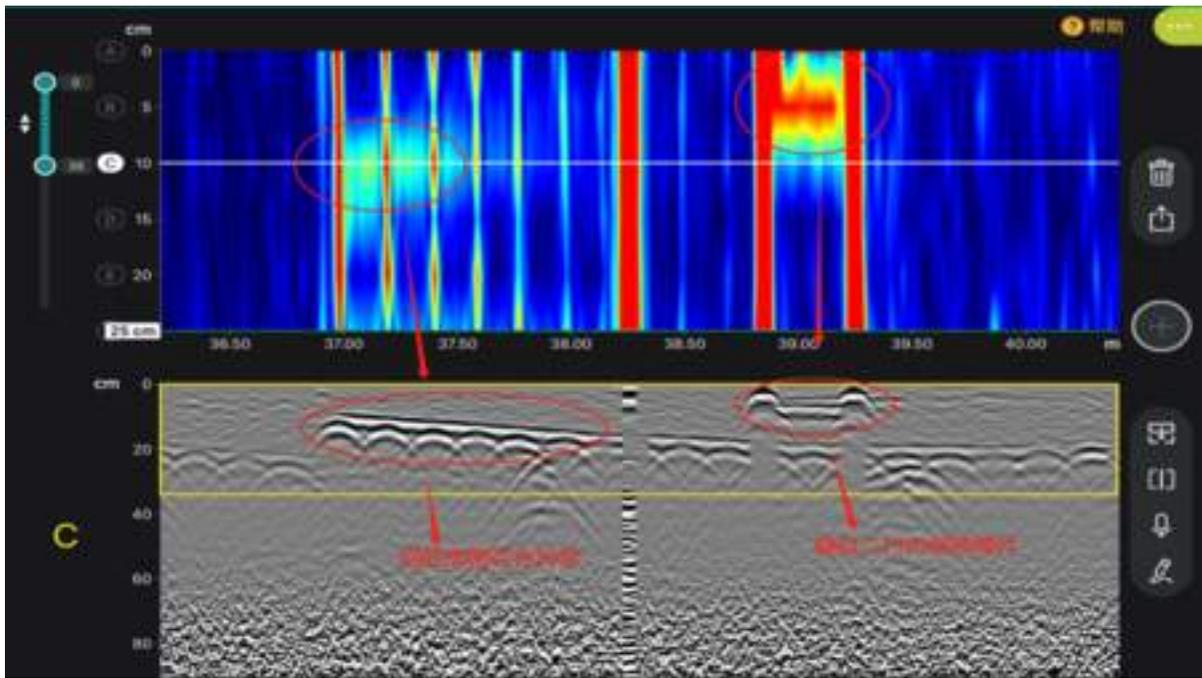
切片视图还清晰地展示出该区域顶钢筋周围钢筋存在异常，如下图。

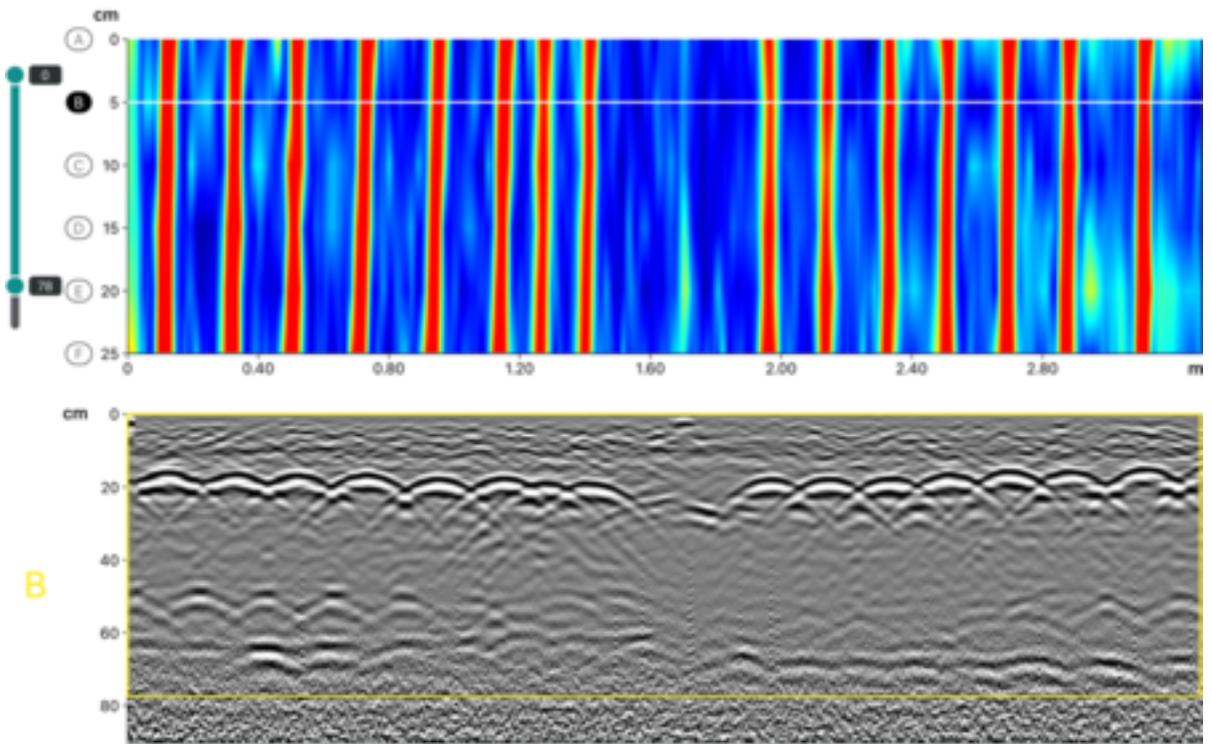
拱顶雷达图：拱顶内埋设了两层钢筋，第一层在20cm、第二层在50cm。

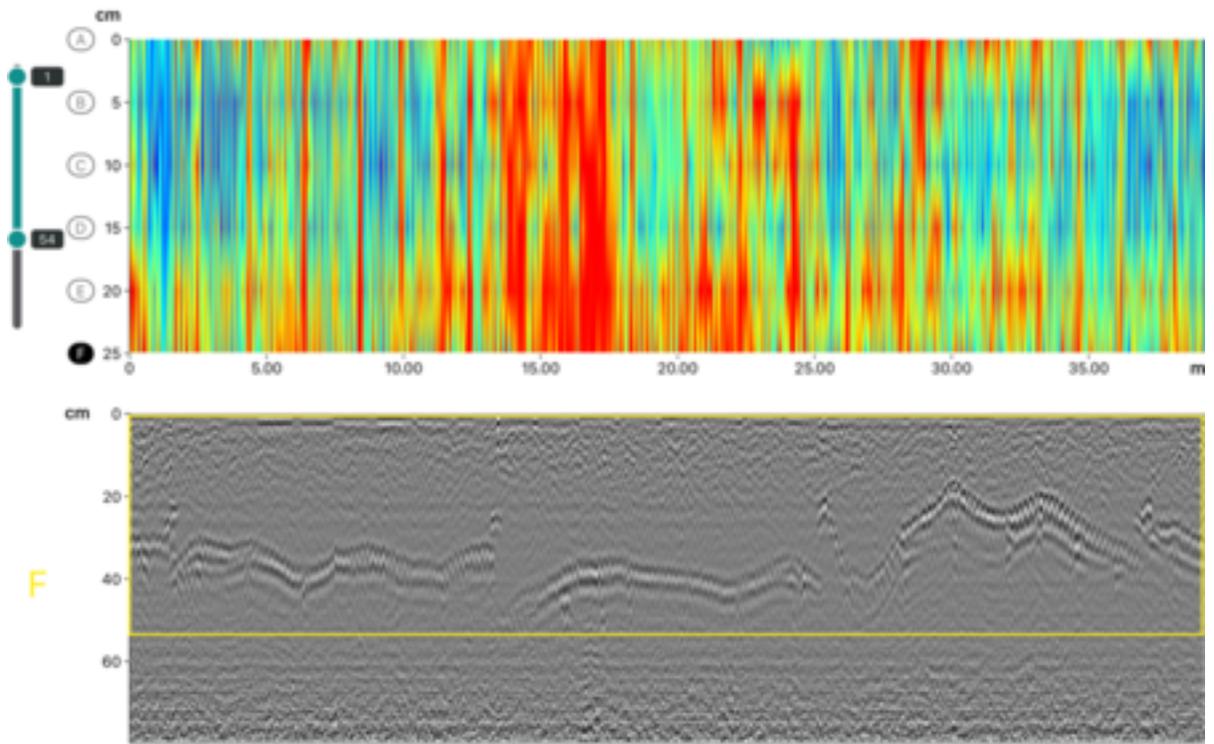
边墙雷达图：边墙，二衬内埋设了一层钢筋，埋深不均匀，在20~40cm范围。
