用探地雷达检查码头路板结构

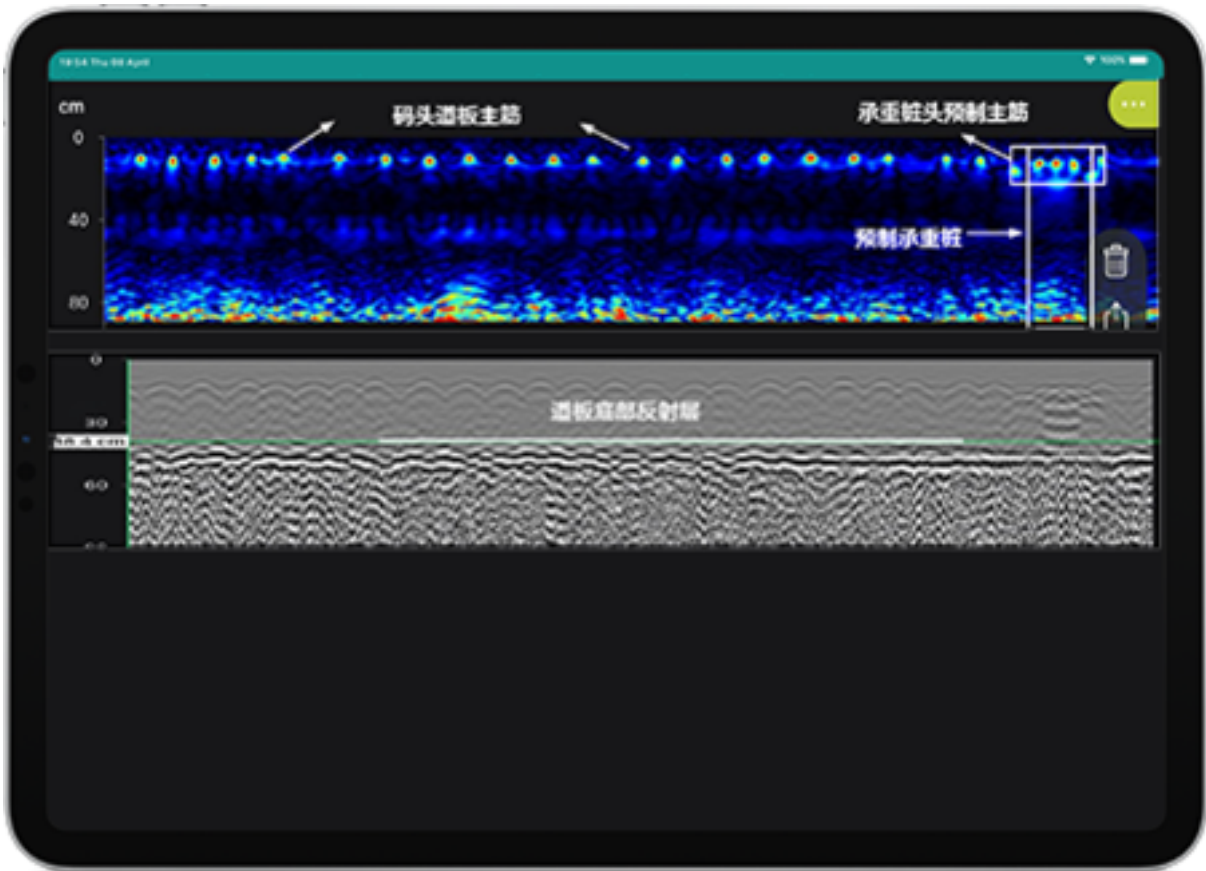
The radar map of the Road Plate detected by GP8000

从图中可以看出，GP8000可以清晰的检测出健康状况 首板结构：主肋清晰可见，底部反射清晰连续，平整，底部无大面积剥落和破损。

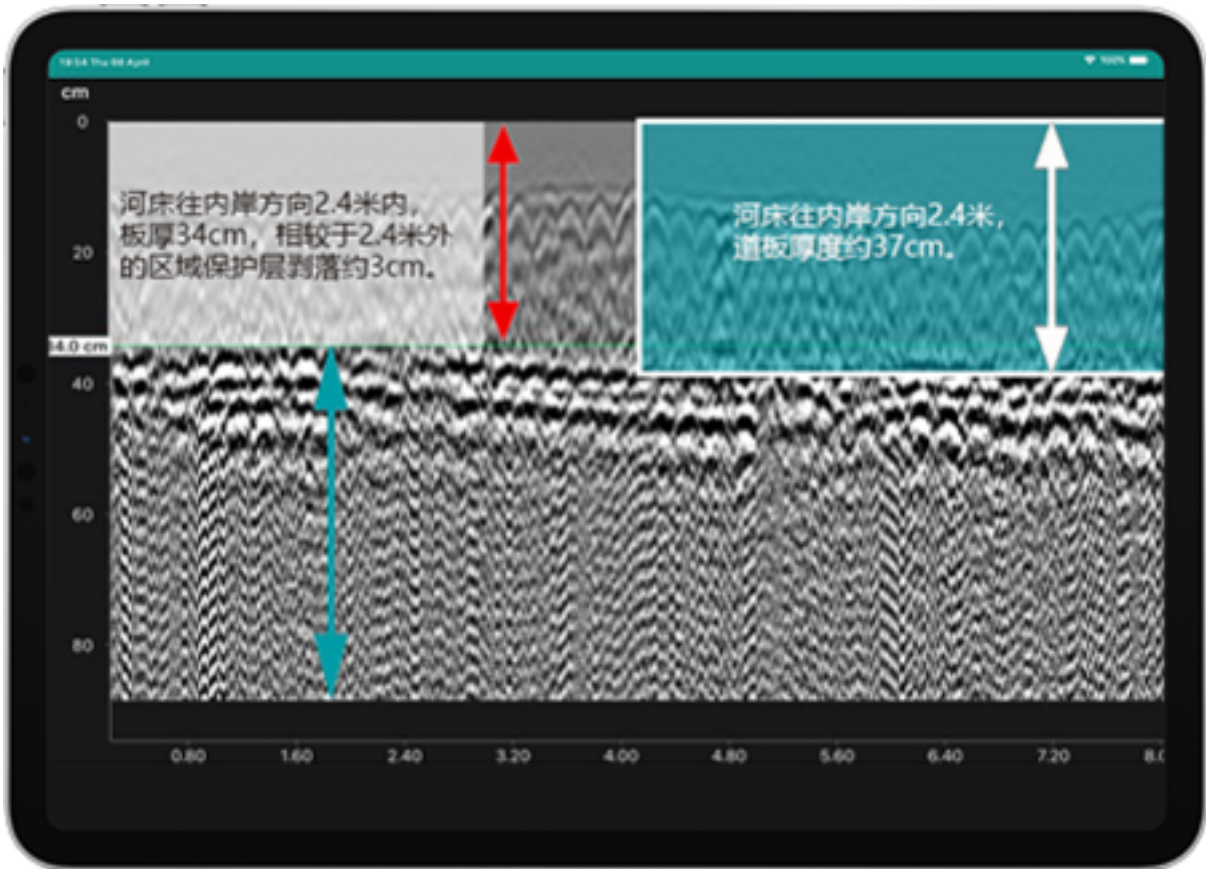
Suspected damage to the road plate detected by GP8000

通过GP8000雷达检测测试不难发现，河床到内岸2.4米以内的前板厚度约为34cm；河床距内岸2.4米处的背板厚度约为37cm。这意味着前板的保护层减少了约3厘米。

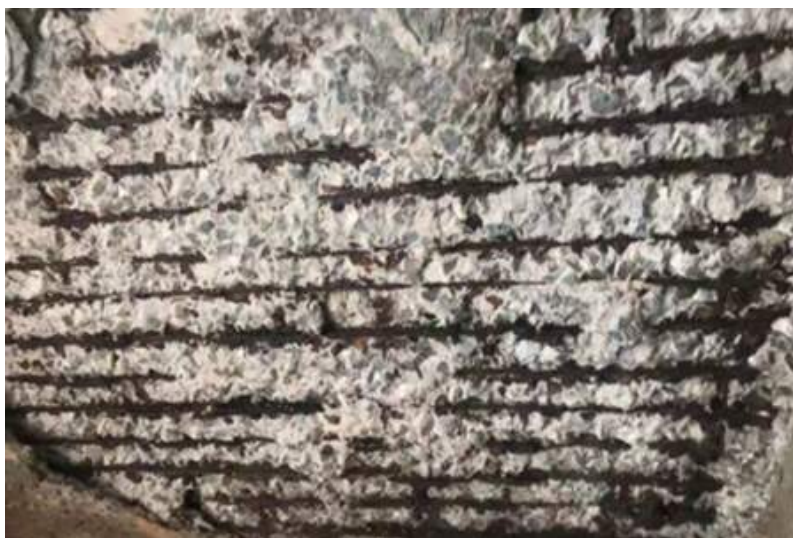
Rusting and peeling areas (front plate)

在旱季，检查员核实的现场条件与 [GP8000](#) GPR检测信号。由于水浪的影响，前路板长期受到水分和离子的侵袭，导致混凝土内部的钢筋长期处于腐蚀活化状态。这导致混凝土保护层腐蚀开裂、剥落，导致钢筋外露，进而加剧了钢筋的损坏和路板承载力的不足。

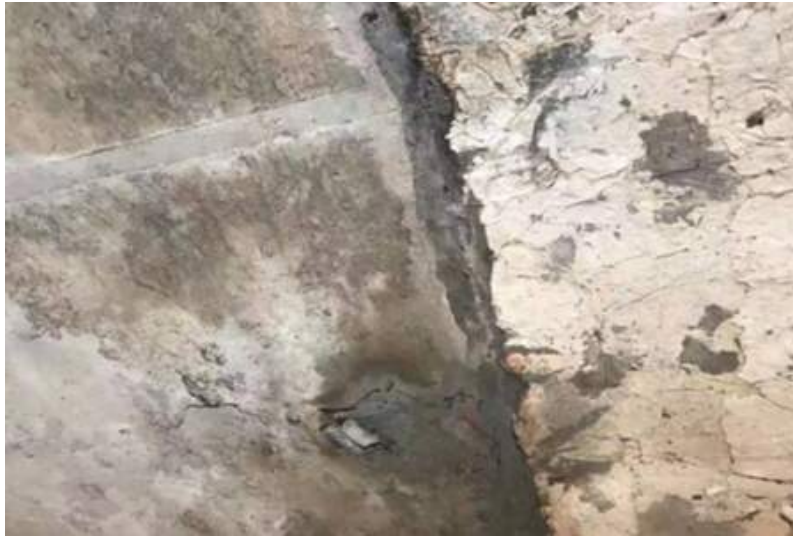
Undamaged areas (back plate)

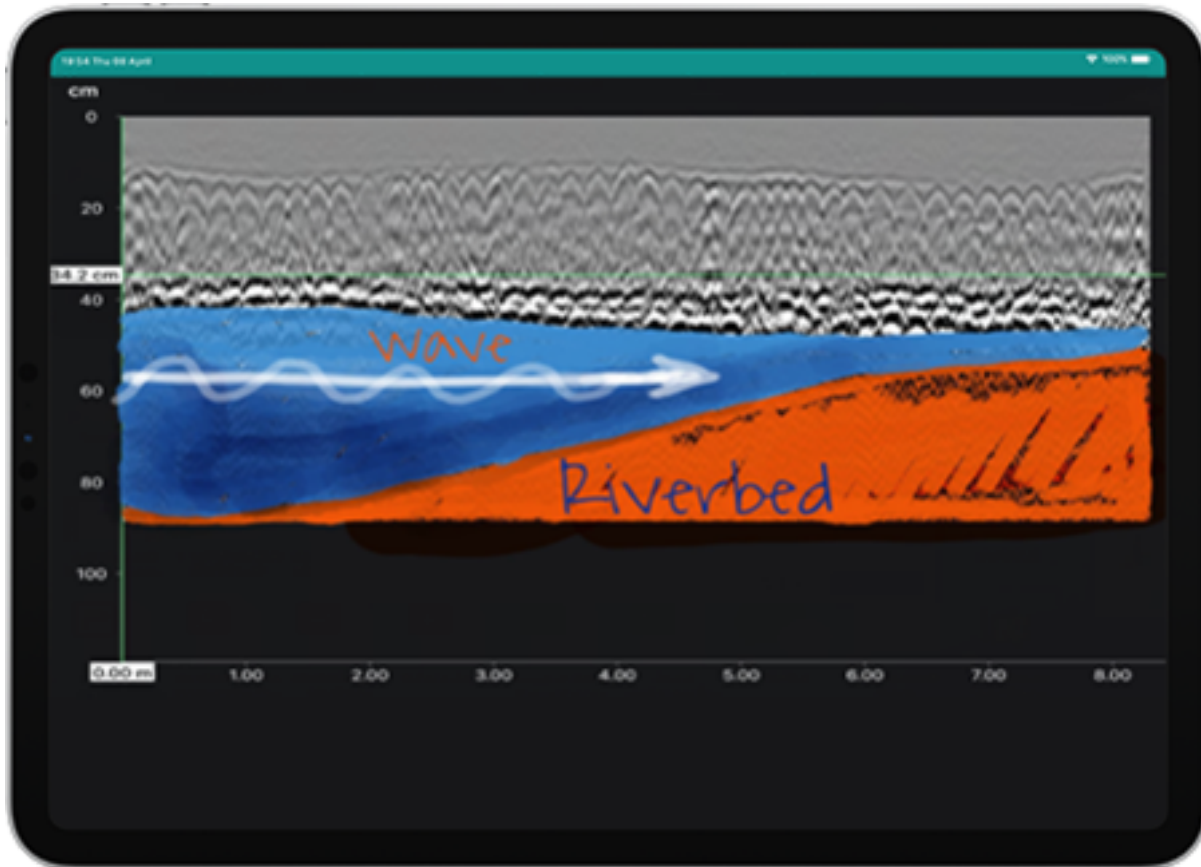
Cross-sectional view of water wave erosion
