用探地雷达检查码头路板结构

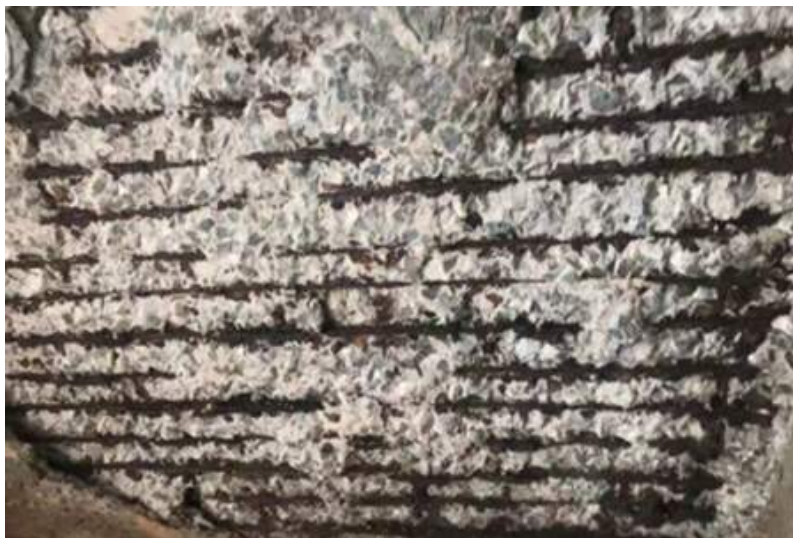
Rusting and peeling areas (front plate)

在旱季，检查员核实的现场条件与 [GP8000](#) GPR检测信号。由于水浪的影响，前路板长期受到水分和离子的侵袭，导致混凝土内部的钢筋长期处于腐蚀活化状态。这导致混凝土保护层腐蚀开裂、剥落，导致钢筋外露，进而加剧了钢筋的损坏和路板承载力的不足。

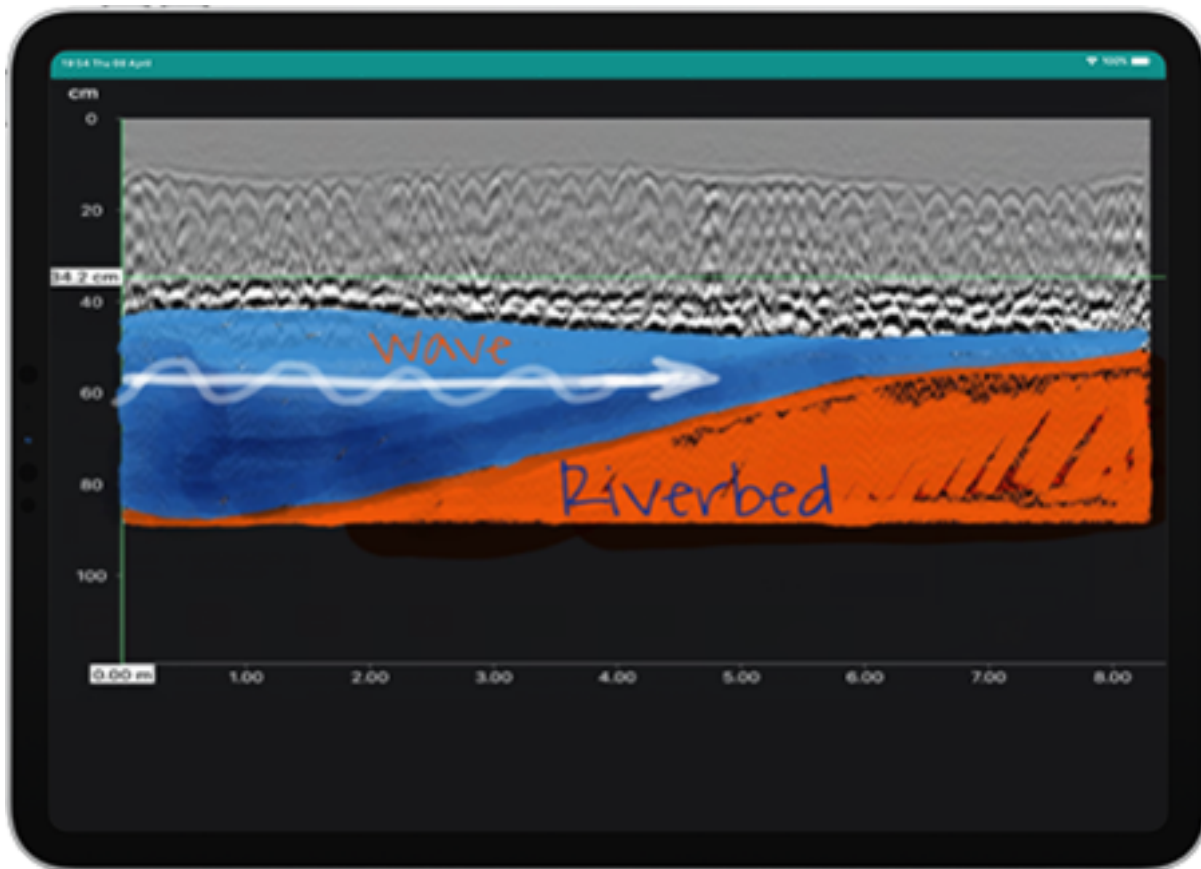
Cross-sectional view of water wave erosion
