# Inspektion veralteter Infrastrukturen ohne Informationen über die Anordnung der Bewehrung

## Überblick

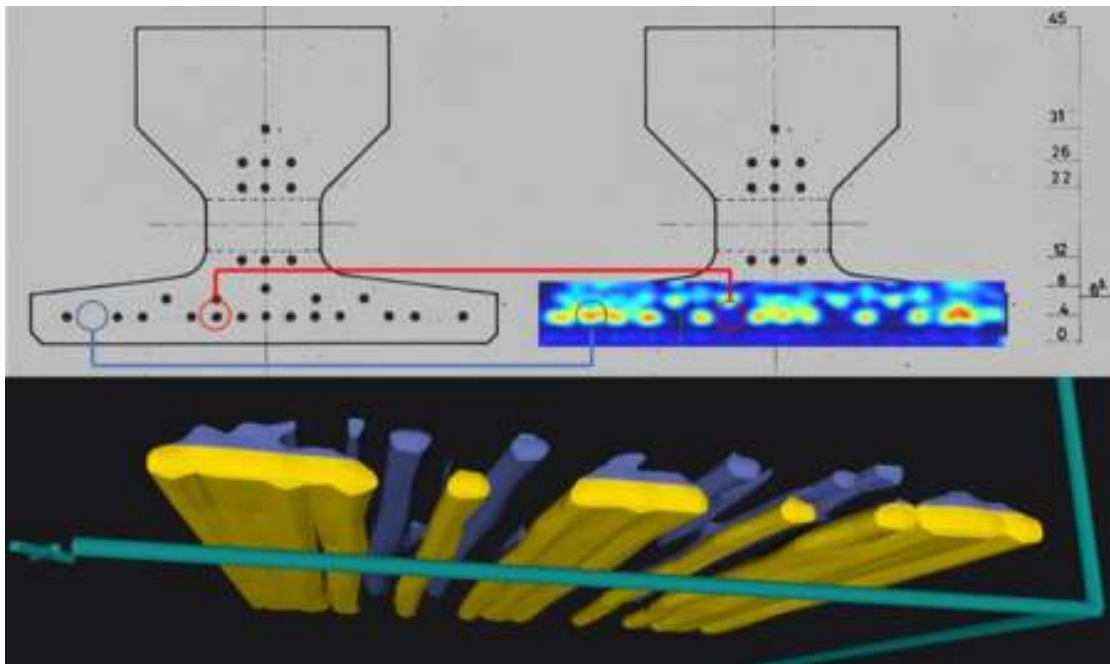
Bei beiden Projekten waren Concretix und ihre Kunden sehr zufrieden mit den Ergebnissen des Proceq GPR. Für den Tunnel konnte das GPR die tatsächliche Lage der Bewehrung aufzeigen, die von den Zeichnungen abwich.

Der blaue Kreis zeigt eine Stelle, an der keine vorgespannten Bewehrungslitzen vermutet wurden, tatsächlich aber vorhanden waren, und der rote Kreis zeigt eine Stelle, an der das Gegenteil der Fall war. Die GPR-Inspektion verhinderte also, dass Strukturelemente beschädigt wurden, als die Bohrkerne zur Laboruntersuchung entnommen wurden.
