# Effiziente konkrete Bewertungen in komplexen Betriebsumgebungen

Eine Zusammenarbeit von Forschern der [Universität Sevilla](#), Spanien, und [Universität Lissabon](#), Portugal, haben [Proceq GP8800](#) Betonstrukturen in komplexen Betriebsumgebungen zu untersuchen.

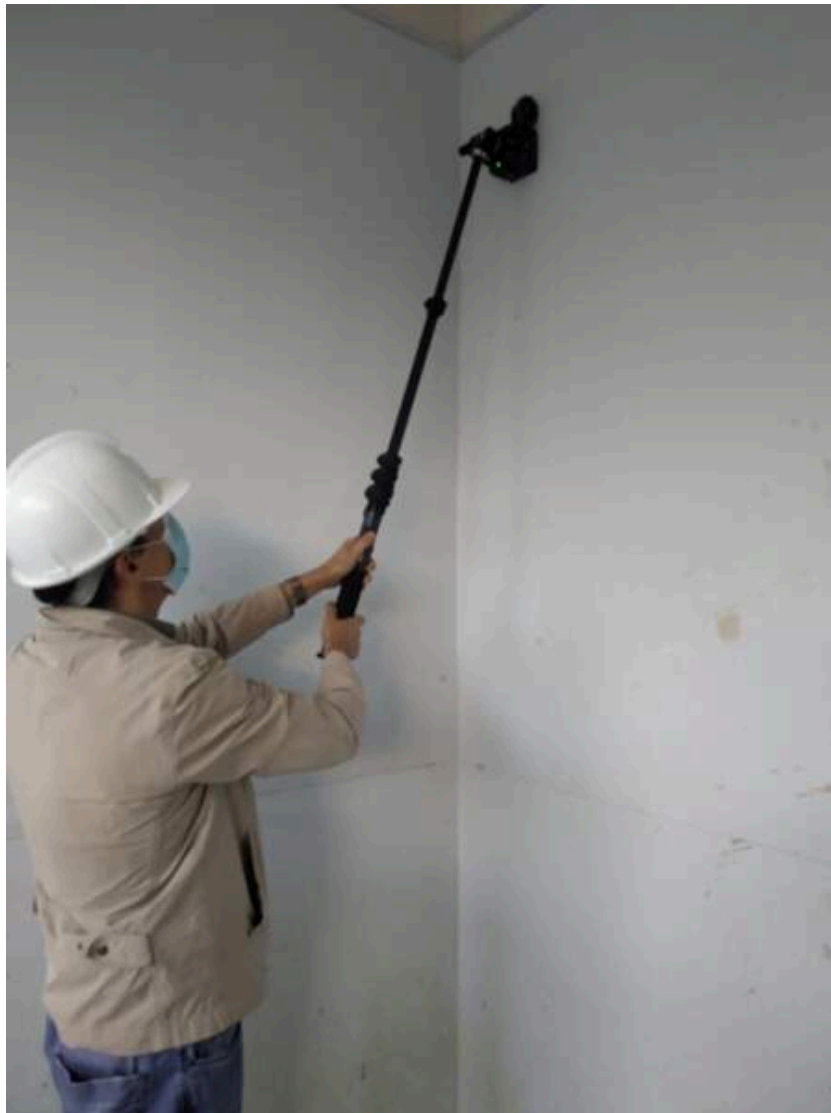
Gegenstand der anderen Studie [2] war ein Strahlentherapiebunker, der in den 1980er Jahren gebaut wurde und sich in einem Krankenhaus in Spanien befindet. Es beherbergt Geräte zur Krebsbehandlung, und der Beton dient als Isolierung und verhindert mögliche Radioaktivitätsemissionen über die Abschirmung des Geräts hinaus. Der für diesen Zweck verwendete Beton muss dick und dicht sein. In der Dokumentation waren unzureichende Informationen über die Struktur verfügbar. Eine kürzlich durchgeführte Anpassung des Bunkers an neue Geräte ermöglichte es den Ermittlern jedoch, eine Wand gründlich zu testen, und sie stellten fest, dass es sich um eine Doppelwand mit Schichten aus herkömmlichem Beton und Barytbeton handelte. Letzteres wird üblicherweise in Strahlentherapiebunkern verwendet und enthält aufgrund der zusätzlichen Dichte, die dies bietet, Baryt anstelle von herkömmlichem Zuschlag.
