Identifizierung von Strukturschäden auf der Fukuoka-Autobahn mit MCGPR

Fortgeschrittene Untergrundbewertung mit dem GS9000 Multichannel GPR

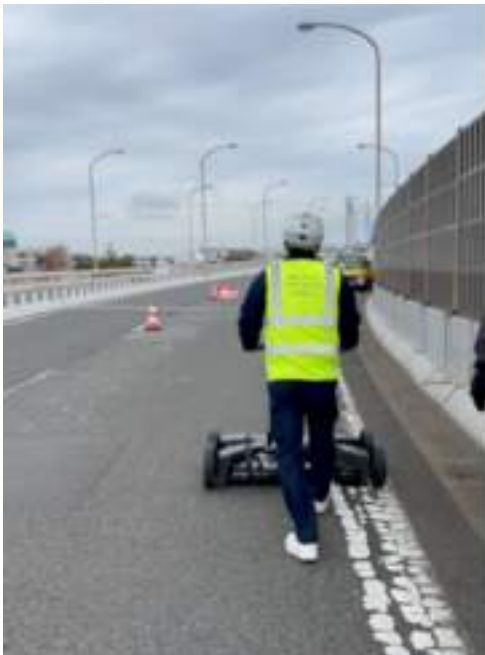
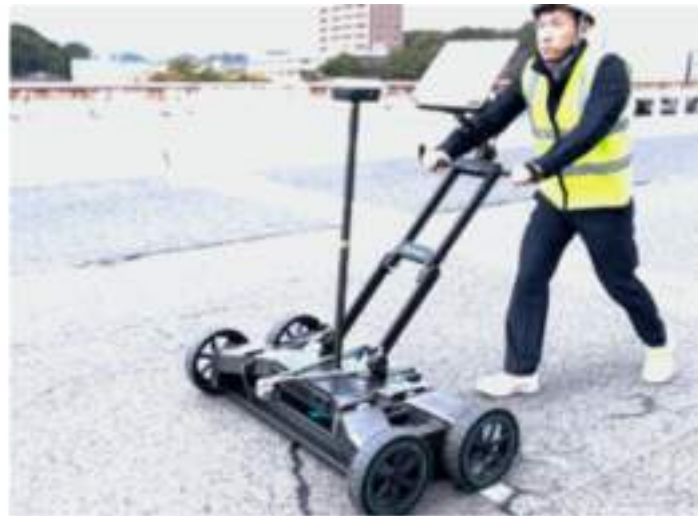
Figure 2 and Figure 3 show the GS9000 system operating on the bridge deck

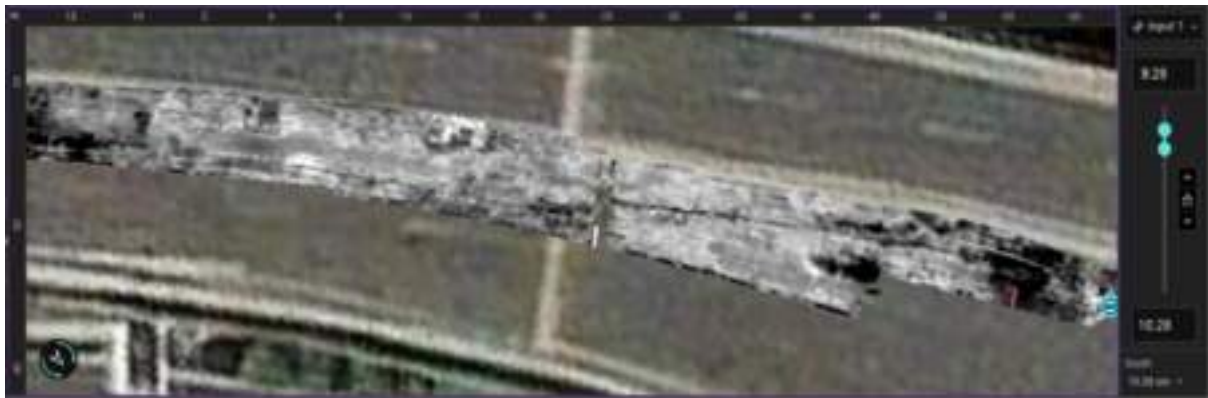
Figure 7. Interface defects between Asphalt-to-Concrete (A/C) layers (Delamination.)

Sie konnten auch Defekte zwischen Asphalt- und Betonschichten erkennen, wie z. B. Delaminationen, und die Verschlechterungsbereiche identifizieren, die auf Ablagerungen und Zersetzungen in den Betonbestandteilen zurückzuführen sind (Abbildung 7); und die erste Bewehrungslage analysieren (Abbildung 8), um eine weitere aufschlussreiche Zustandskarte zu erstellen (Abbildung 4), die Bereiche aufzeigt, die sofortige Aufmerksamkeit oder Wartung erfordern.
