Aufdeckung versteckter Hohlräume und unerwarteter Befunde in den Spannkanälen von Betonbrücken

Screening Eagle liefert überraschende Ergebnisse bei der zerstörungsfreien Prüfung des Eisenbahnviadukts von Huntingdon in Großbritannien mit National Highways

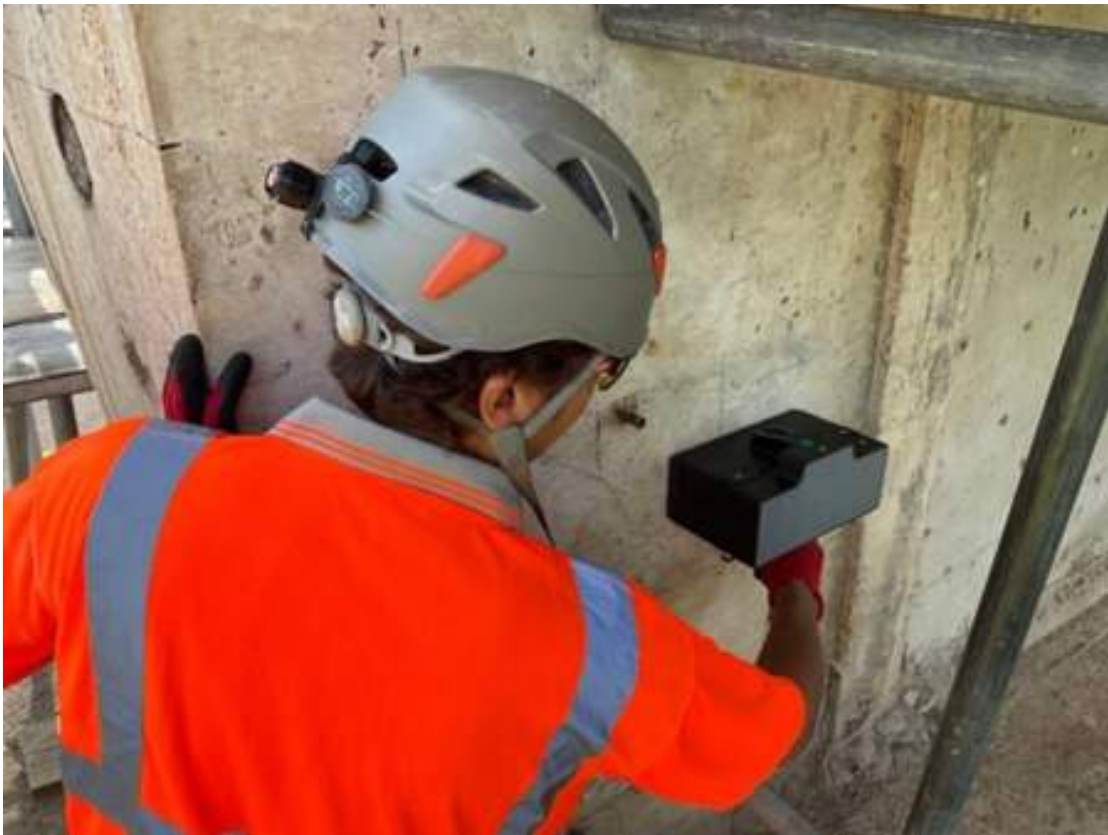
Non-destructive testing on the Huntingdon Railway Viaduct

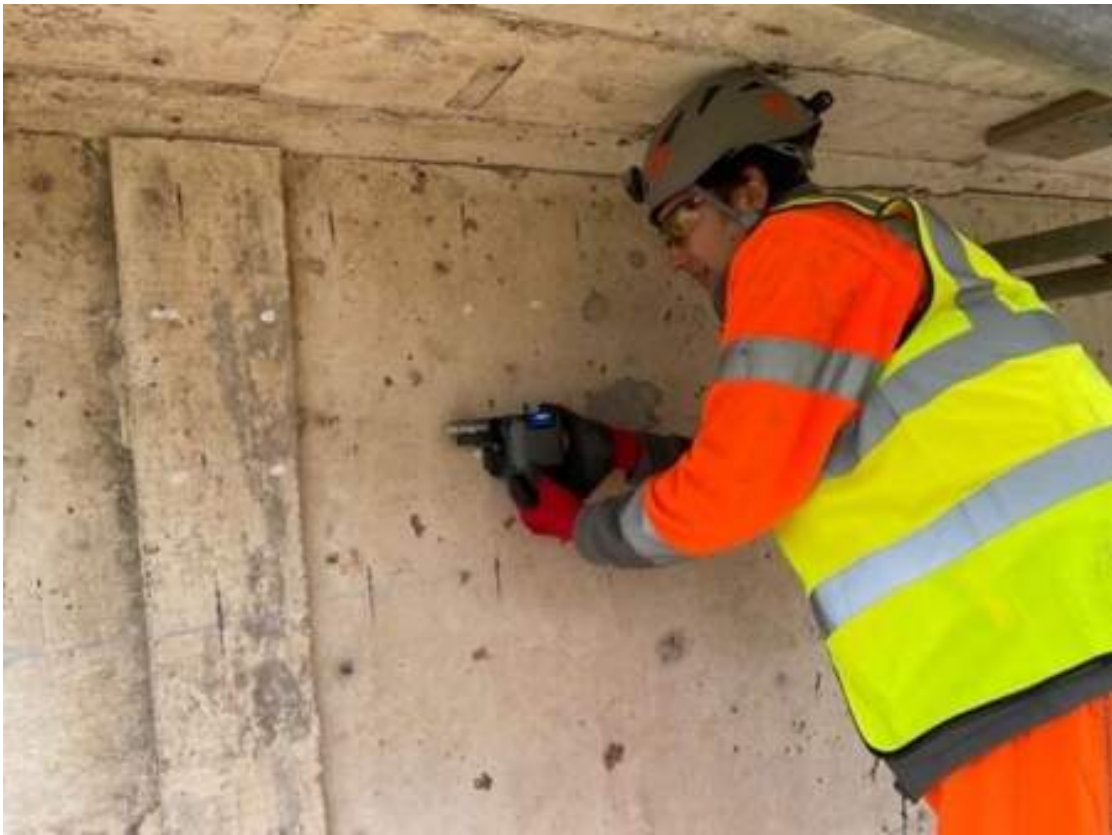
Zunächst lokalisierte das Team die Vorspannungskanäle mit GPR.

The Proceq GP8800 GPR being used to locate the post-tension ducts

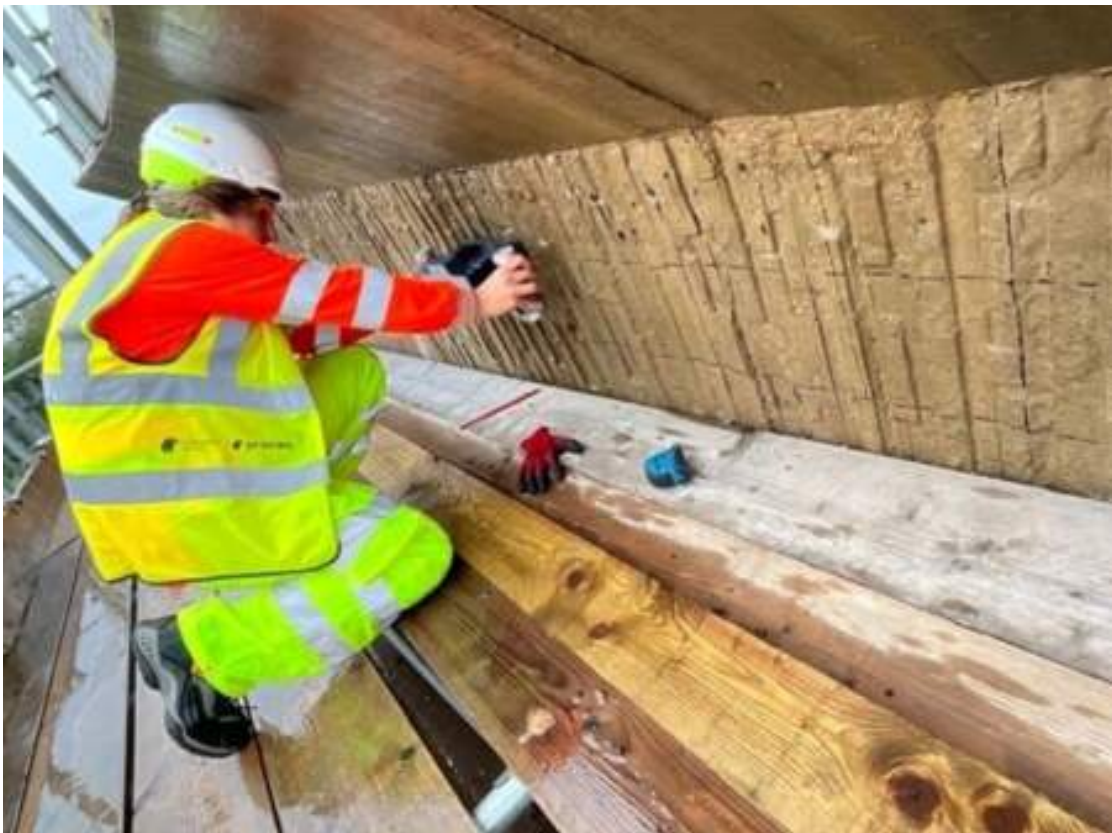
Anschließend wurde das Ultraschallbildgebungssystem [Pundit_PD8050](#) eingesetzt, um Hohlräume und Defekte an den Vorspannungskanälen zu erkennen.

The Pundit PD8050 being used to detect hidden voids in the concrete.
