## Ingenieros de durabilidad: Evaluación de zapatas de tiras de concreto de baja resistencia con martillos de rebote y GPR

# Métodos de prueba no destructivos para evaluar la resistencia de las zapatas de concreto e identificar la presencia, profundidad y orientación de las barras de refuerzo de acero

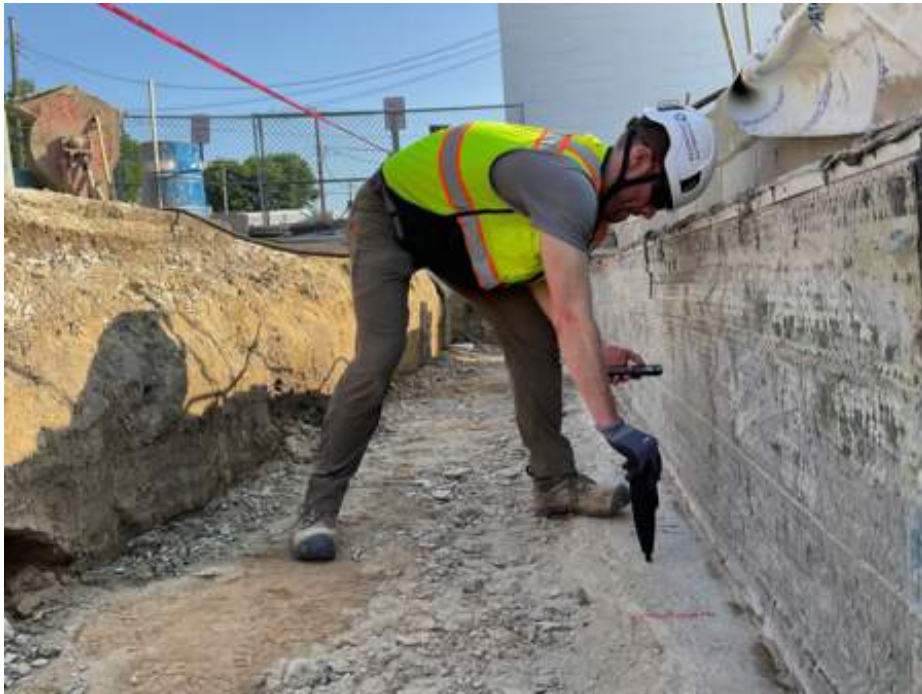
Durability Engineers onsite using the Silver Schmidt Hammer
