# Revelación de vacíos ocultos y hallazgos inesperados en los conductos de postensado de puentes de hormigón

## Screening Eagle descubre resultados sorprendentes con ensayos no destructivos en el viaducto ferroviario de Huntingdon (Reino Unido) con National Highways

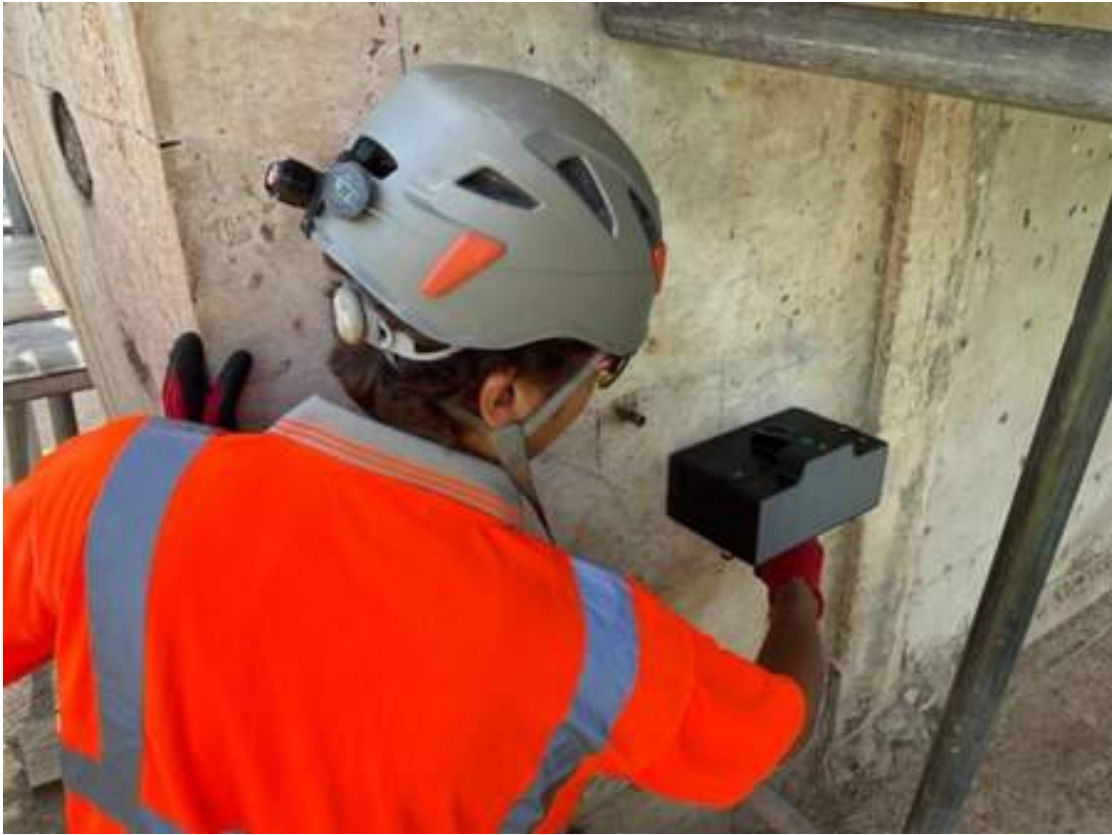
Non-destructive testing on the Huntingdon Railway Viaduct

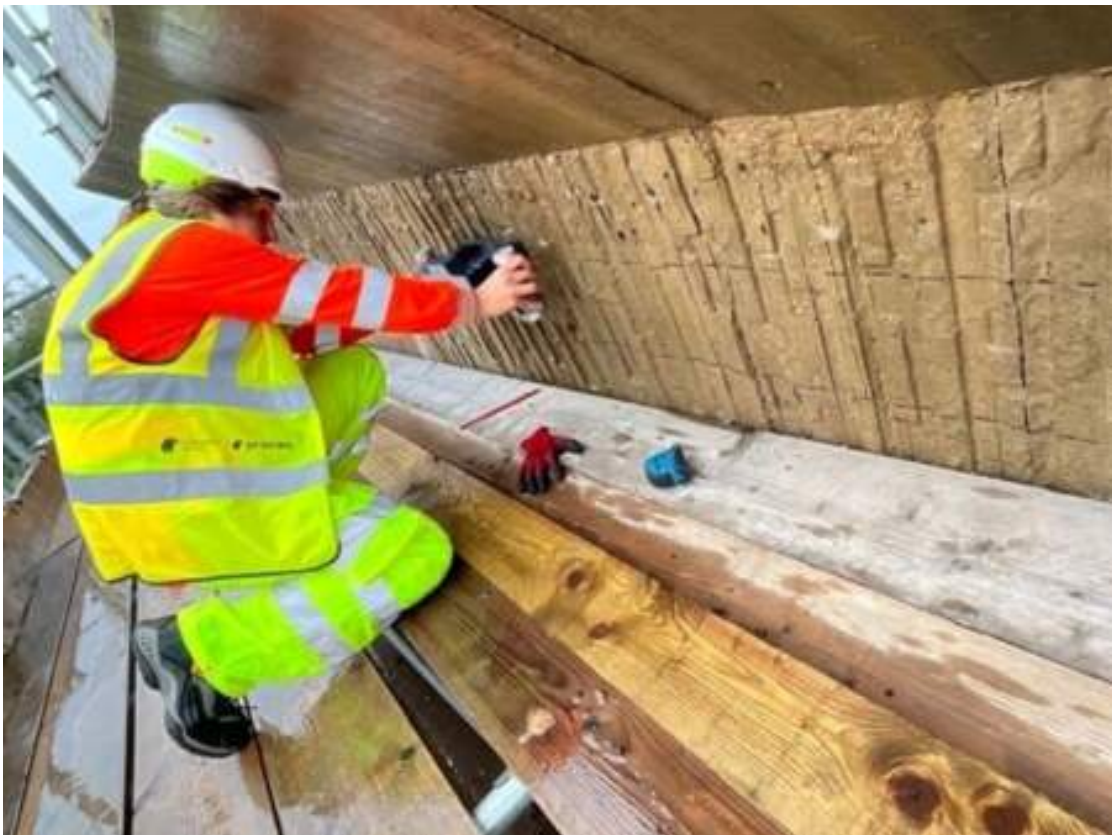
A continuación, se utilizó el sistema de imágenes ultrasónicas [Pundit PD8050](#) para detectar huecos y defectos en los conductos de postensado.

The Pundit PD8050 being used to detect hidden voids in the concrete.

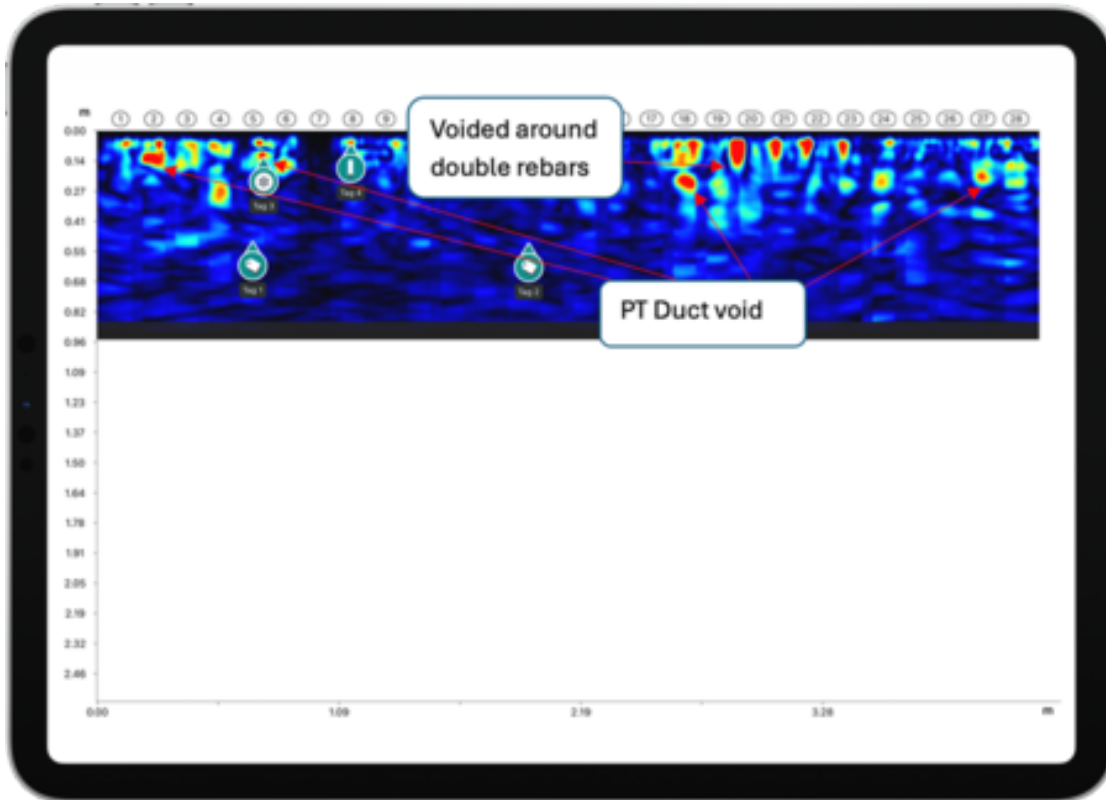
Results from the PD8050 showing localised voiding, taken over the same location as the GPR scans. Additionally the double rebars appear to have voiding around them.

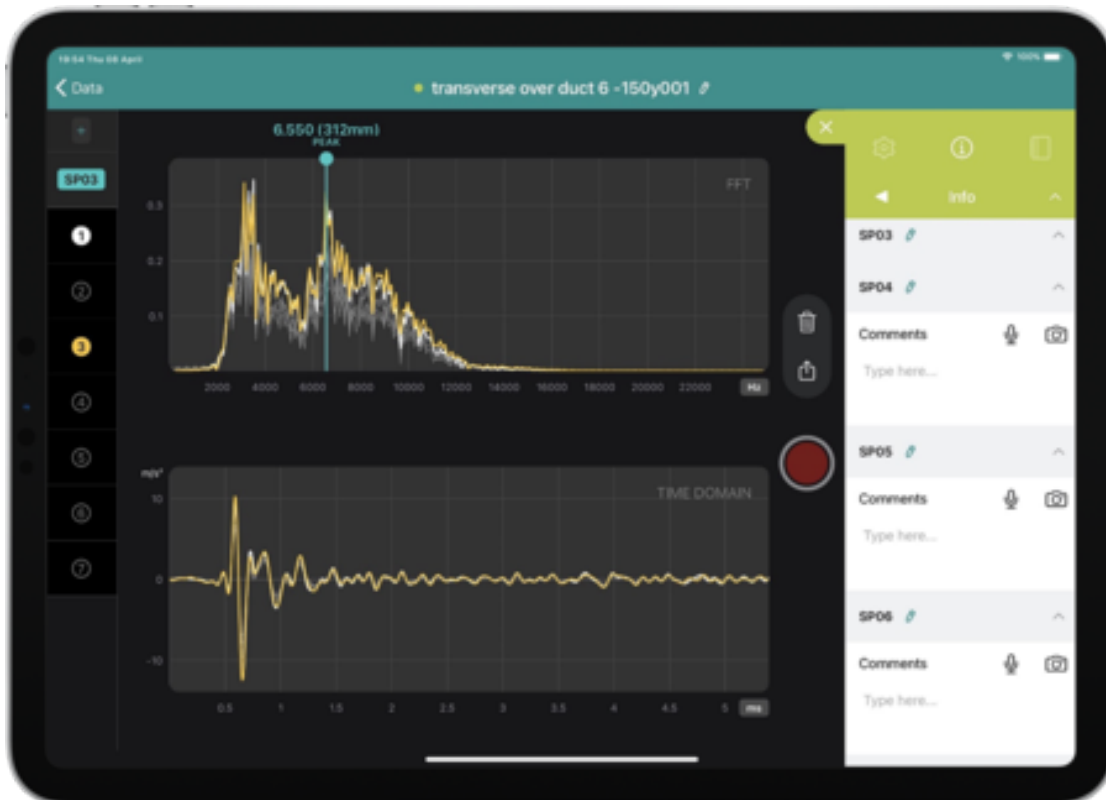
Anteriormente se había comunicado la posibilidad de que otra zona estuviera vacía. Las exploraciones iniciales con GPR no mostraron nada, pero las pruebas de seguimiento con el PD8050 y el PI8000 mostraron aire vaciado.

Air voiding as shown with Pundit PI8000 ultrasonic impact echo technology, taken in the same spot as the PD8050.

Vaciado de aire mostrado con la tecnología de eco de impacto ultrasónico Pundit PI8000, tomado en el mismo punto que el PD8050.
