Medición del recubrimiento de la armadura de la primera capa con la máxima precisión

Medidores de recubrimiento Profometer PM8000 - ¡Nueva actualización de firmware ya disponible!

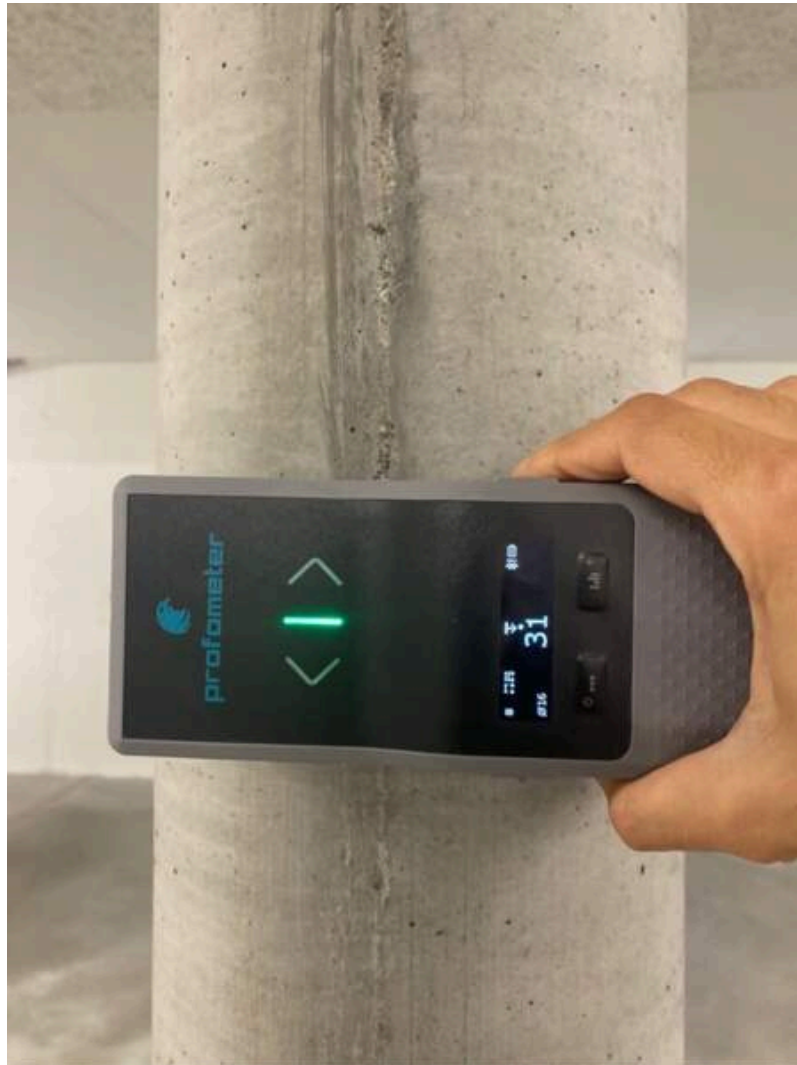
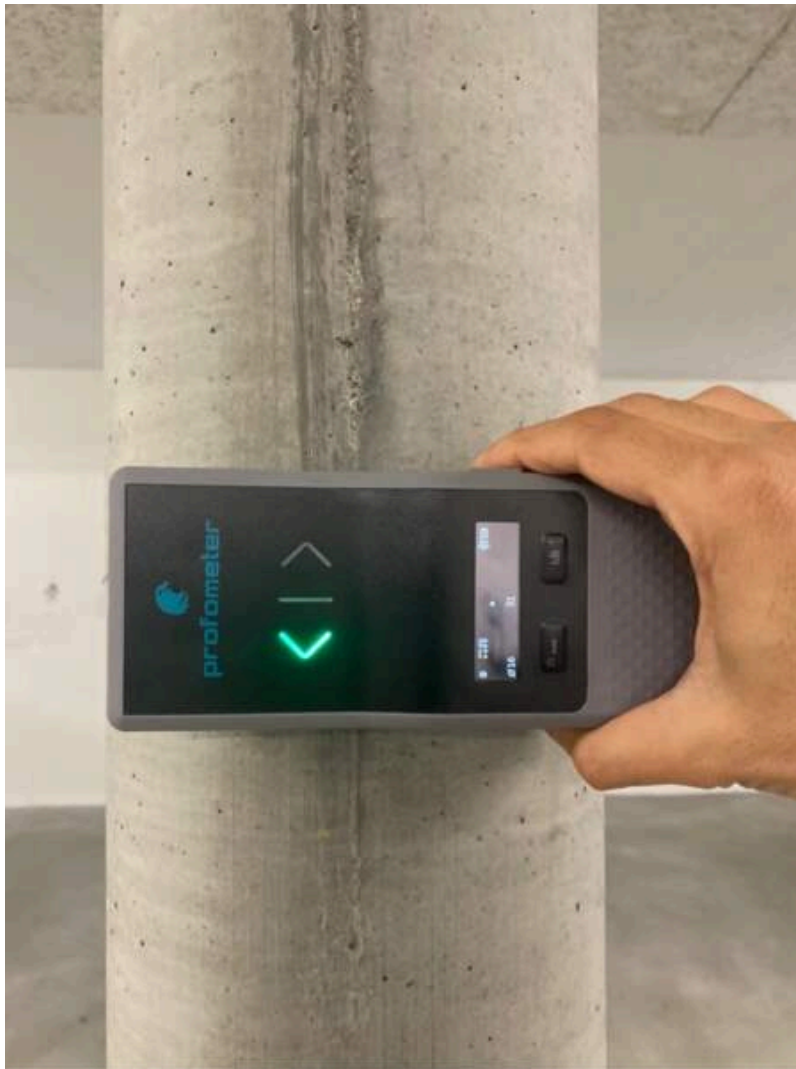
Para medir las barras de refuerzo de la 1ª capa denominadas tirantes, coloque el PM8000 en posición media (entre dos barras de refuerzo longitudinales de la 2ª capa) sobre la superficie de hormigón, como se muestra en la imagen, y muévalo lentamente, realizando un barrido paralelo a las barras de refuerzo de la 1ª capa de los tirantes. Los resultados de señal más fuertes se obtienen cuando el eje vertical es paralelo a la barra de refuerzo que se está midiendo y el centro de medición está directamente sobre la barra de refuerzo.

Utilizado como dispositivo autónomo sin iPad ni ruedas, el PM8000 Lite es la solución ideal para esta aplicación. La corrección de barras adyacentes tiene en cuenta automáticamente la influencia de la segunda capa de barras de refuerzo, lo que le proporciona resultados precisos en todo momento. Ahora puede superar las complejidades de la inspección de columnas y vigas redondas con una solución fiable y fácil de usar.
