Evaluación integral de puentes para determinar las configuraciones de refuerzo

Visión general

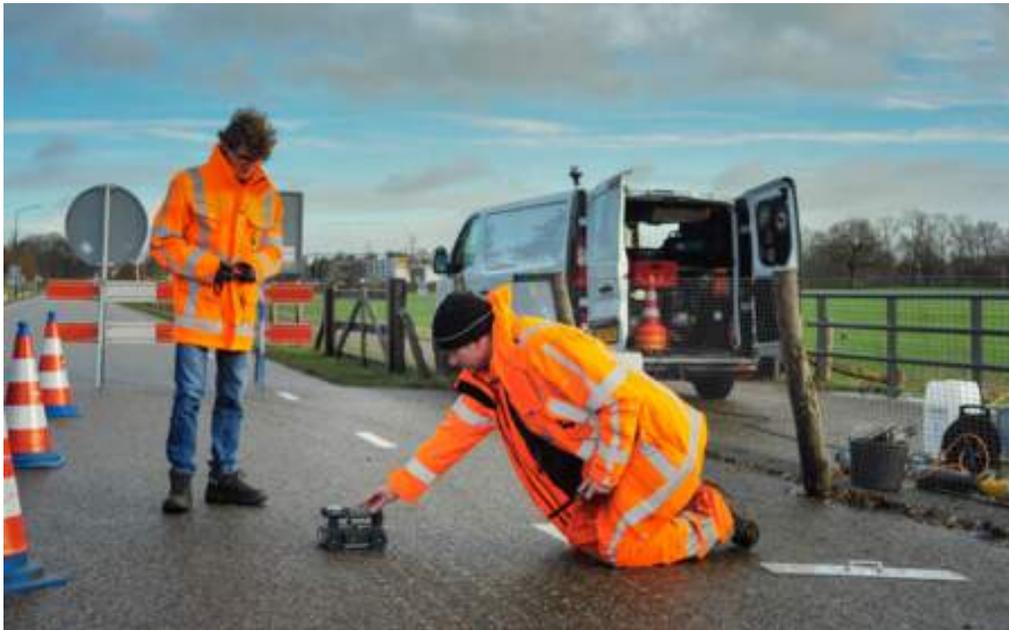
- El municipio de Uden, en los Países Bajos, quería cambiar el trazado de la carretera conectada al puente, por lo que era necesaria una investigación estructural.
- [Iv-Infra](#), una empresa de ingeniería, fue contratada para realizar una evaluación del puente.
- [Para evaluar el estado del puente de Uden \(Países Bajos\) se utilizó la tecnología de onda continua de frecuencia escalonada \(SFCW\)](#), que permite cartografiar tanto objetivos cercanos a la superficie como objetivos más profundos con el sistema de cartografía del hormigón [Proceq GP8000](#).

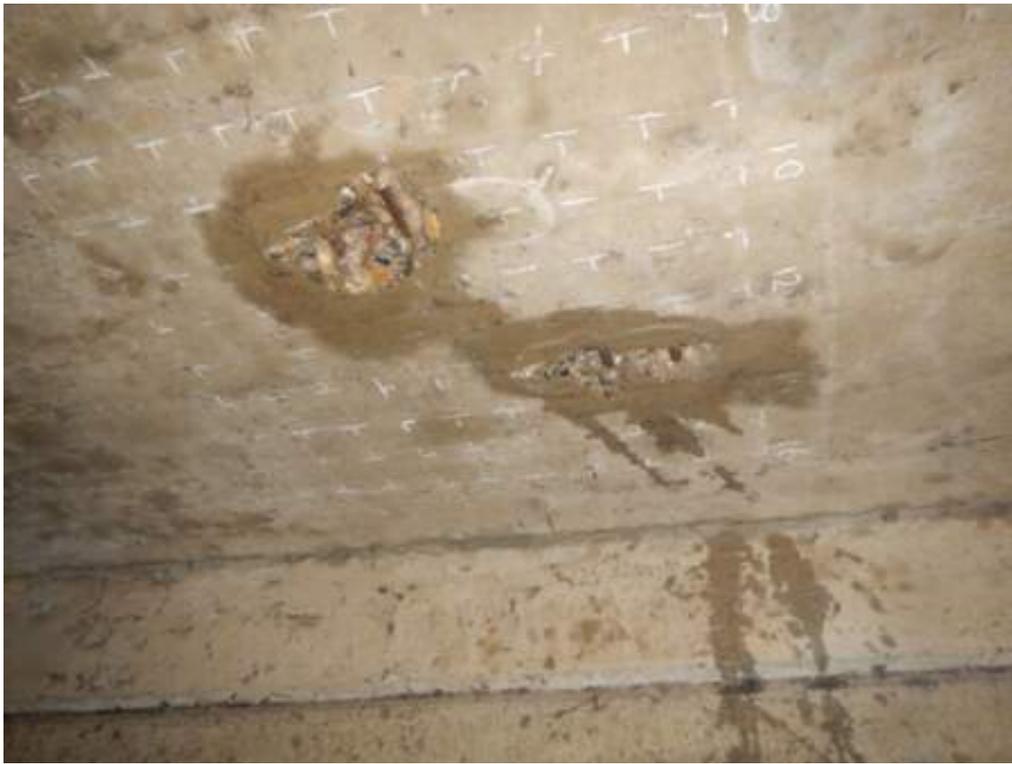
Debido a la naturaleza de alto perfil del proyecto, Iv-Infra utilizó una combinación de escaneados lineales y de área para confirmar la ubicación de las barras de refuerzo y documentar los resultados para su cliente. Los resultados del escaneado de área tienen la ventaja de simplificar los hallazgos del escaneado en vistas volumétricas y descendentes fáciles de entender. Guardados y compartidos de forma digital y segura, la revisión de los resultados del escaneado puede ser un esfuerzo de colaboración directo desde el campo a la oficina casi en tiempo real.

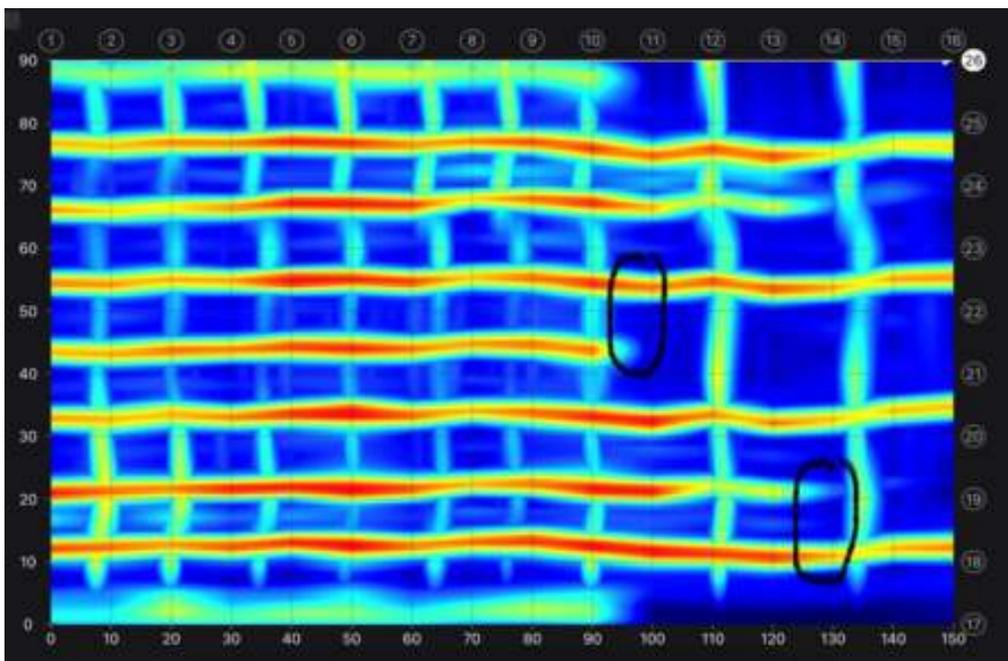
Los resultados del estudio mostraron que el refuerzo se está llevando a cabo de forma selectiva. Las zonas que hay que despejar se determinan a partir de las imágenes de radar (véanse las zonas marcadas con un círculo).

La información recogida con el [GP8000](#) se incorpora a un modelo de cálculo, de modo que puede determinarse el efecto de fuerza del puente.
