Investigación de la resistencia y el estado de las plataformas costeras rocosas y el hormigón marítimo

Esta nota de aplicación describe la investigación sobre el papel de la durabilidad en geomateriales para geoingeniería costera y geomorfología.

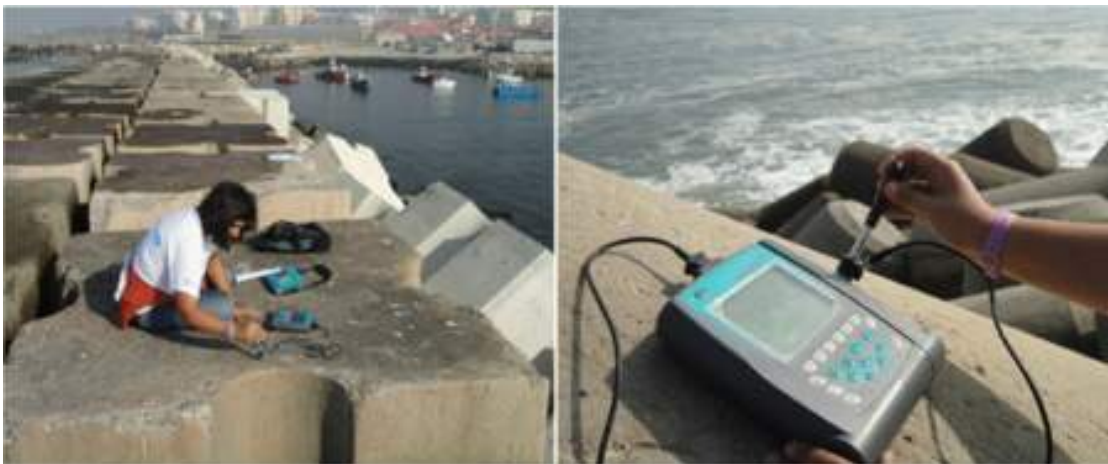
Se tomaron hasta treinta mediciones a lo largo de cada transecto de la línea de exploración, en grupos de veinticinco mediciones alrededor de cada bloque.

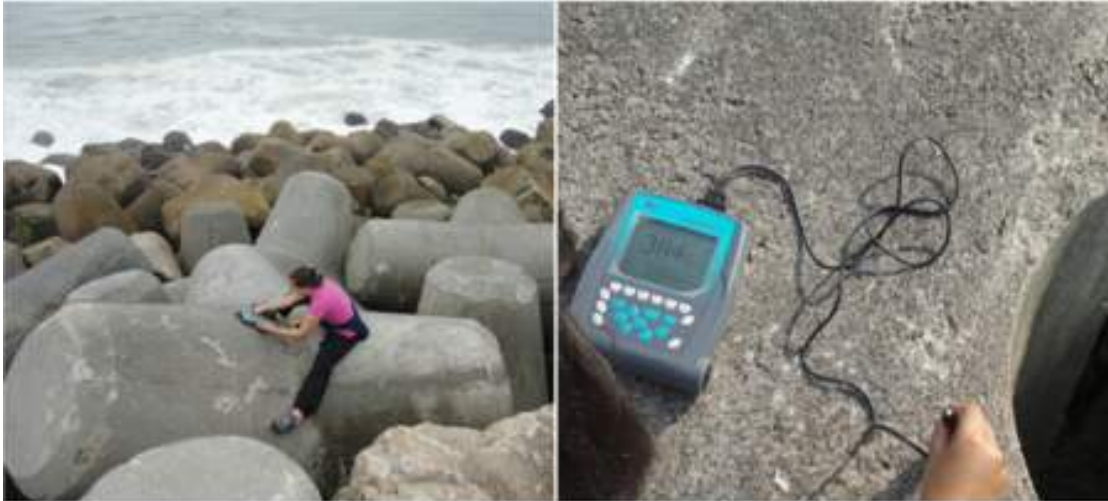
Las medias y las desviaciones estándar se comparan para evaluar las diferencias entre los diferentes tipos de bloques de hormigón (por ejemplo, tetrápodos, antíferas). Además, se realizó una comparación entre los valores de rebote estimados por Schmidt Hammer, SilverSchmidt y DigiSchmidt.

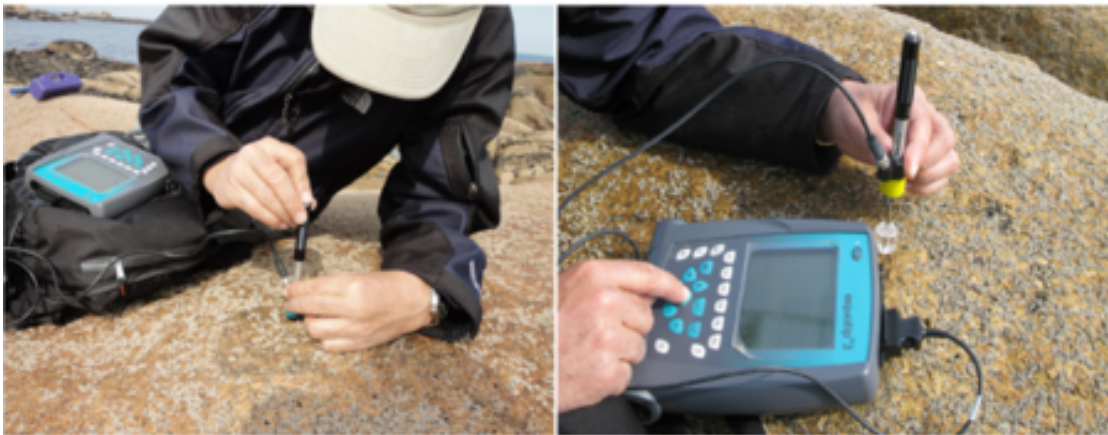
Los datos de la evaluación del estado de la capa de blindaje se utilizaron para elaborar recomendaciones precisas de mantenimiento e inspecciones adicionales para identificar y evaluar los factores que pueden prolongar la vida útil de las estructuras de protección costera. Al hacerlo, también fue posible establecer una correlación entre los valores de dureza y rebote.

El ligero impacto del martillo de rebote Schmidt no causó ningún daño a las superficies de hormigón o roca, por lo que resulta adecuado para lugares frágiles, mientras que el [Equotip](#) proporcionó mediciones de gran precisión para los datos de correlación de dureza.
