Localización de los restos de Fort Visalia con cartografía de subsuelo GPR

Resumen

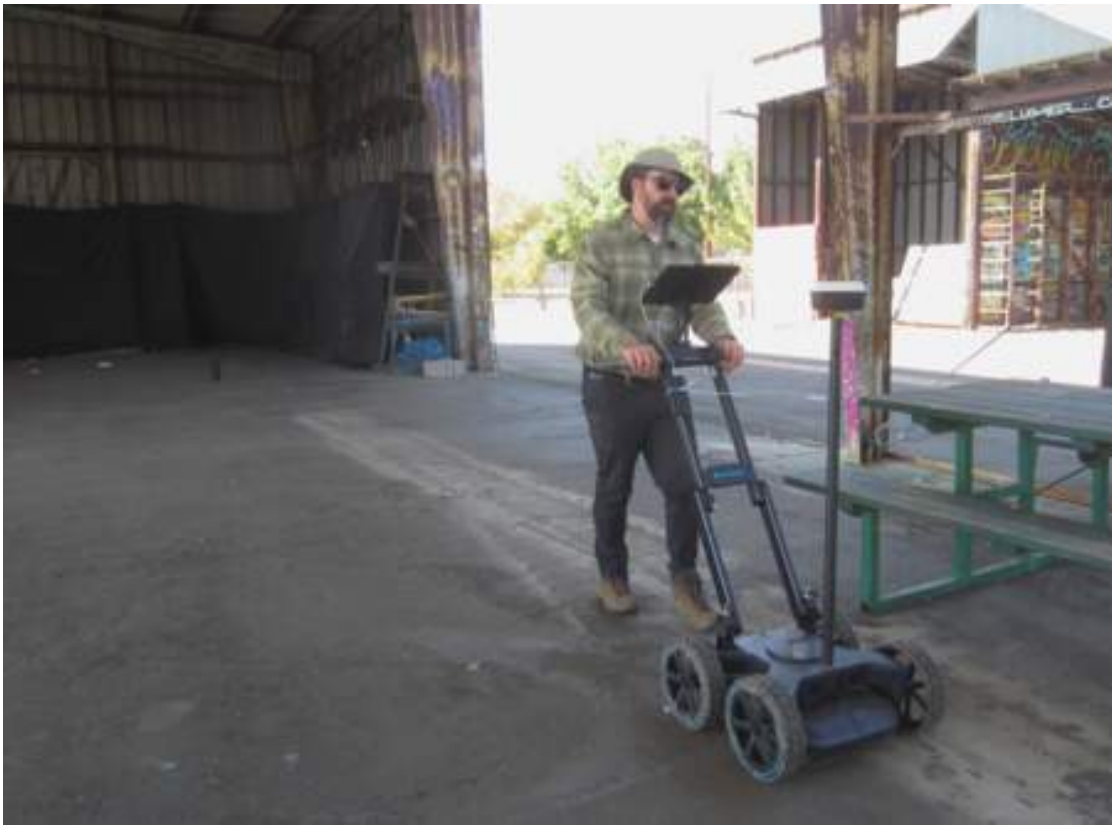
El georradar busca anomalías y variaciones en el suelo que puedan indicar la presencia de una antigua estructura.

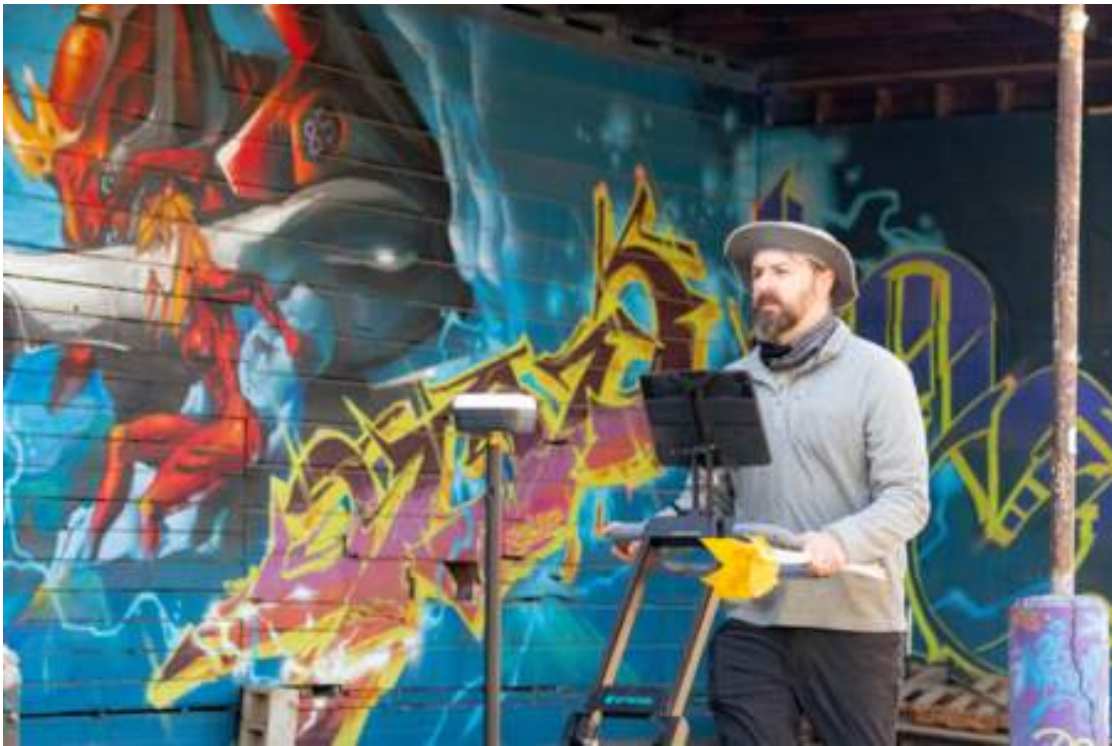
El GS8000 mostró varias zonas para la excavación y una gran anomalía lineal en el centro del lugar.

En las dos primeras horas de exploración, el radar ya había descubierto datos que indicaban que los pilares del fuerte podían encontrarse a decenas de metros bajo la superficie.
