# Inspection d'une infrastructure vieillissante sans information sur la disposition des barres d'armature

## Aperçu

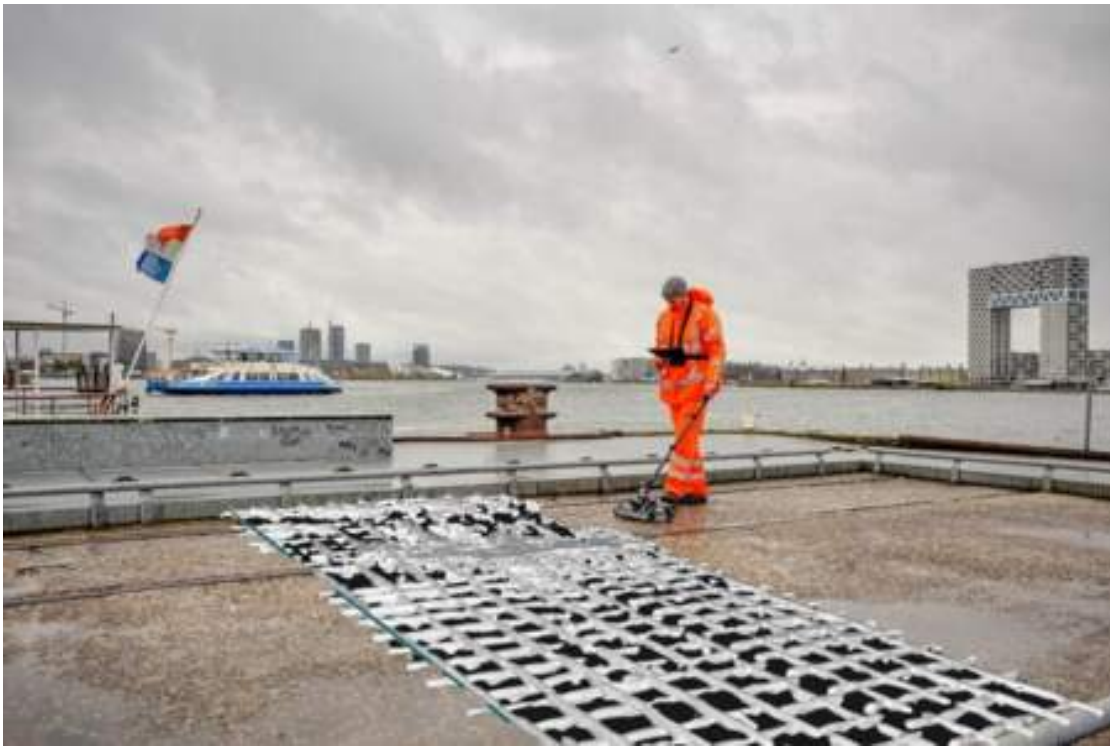
Concretix a été appelé pour analyser un tunnel pour bicyclettes (passage souterrain) sous le nouveau Purmerweg à Amsterdam après qu'il ait subi de graves dommages dus au feu. Des carottes de béton devaient être extraites de la construction pour des tests en laboratoire afin d'étudier la résistance à la compression du béton et la porosité/microfissures du béton. Lors du forage des carottes, il était essentiel de ne pas endommager les éléments structurels. Il existait un dessin du tunnel indiquant l'emplacement des armatures de précontrainte, mais il n'était pas précis.

Une autre fois, Concretix a été appelé à examiner la jetée NDSM dans l'IJ (front de mer) à Amsterdam. Il s'agissait d'une très grande surface pour laquelle aucune information sur la configuration des armatures n'était disponible. La jetée avait besoin d'une maintenance urgente et des calculs sont nécessaires pour déterminer combien de temps elle peut encore durer ; les calculs nécessitent des connaissances sur la configuration des barres d'armature.
