Inspection des structures de la dalle de la route du quai avec un radar à pénétration de sol

Jetons un coup d'œil à cette récente inspection de dalle de route de quai en Chine.

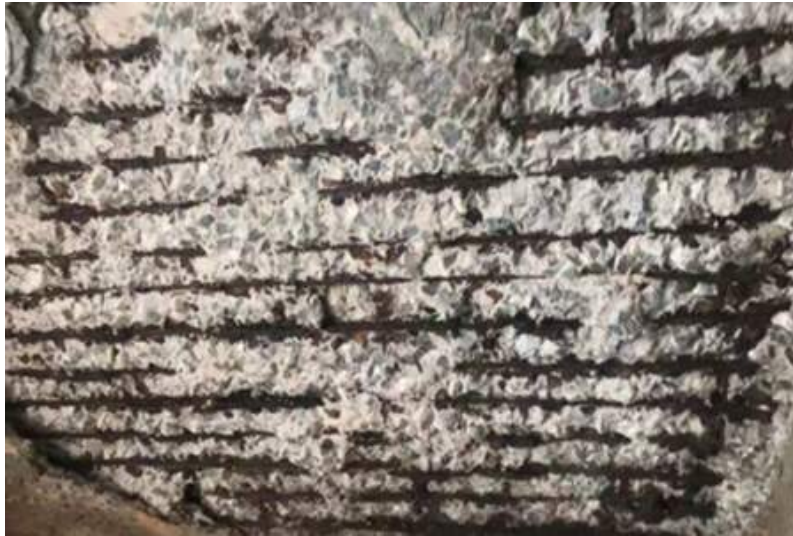
Rusting and peeling areas (front plate)

Pendant la période sèche, les conditions de terrain vérifiées par les inspecteurs coïncident avec la réponse du signal de détection du [GP8000](#) GPR. En raison de l'impact de la vague d'eau, la plaque avant de la route est attaquée par l'humidité et les ions pendant une longue période, ce qui entraîne un état d'activation de la corrosion à long terme de l'armature en acier à l'intérieur du béton. La couche protectrice du béton se corrode et se fissure, s'écaille, ce qui expose la barre d'acier, ce qui aggrave les dommages de la barre d'acier et le manque de capacité de charge de la plaque routière.

Grâce aux résultats du GP8000 GPR, la zone d'écaillage de la rouille peut être détectée efficacement, ce qui aide grandement les inspecteurs à juger de la tendance du développement de la zone de rouille et des dommages, et fournit une base efficace pour renforcer la maintenance et la protection de l'ingénierie.

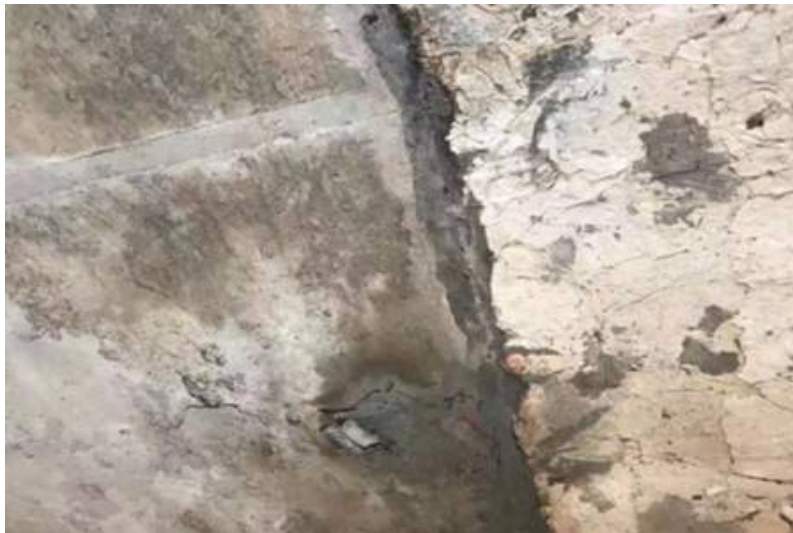
Undamaged areas (back plate)
