# Indagine e verifica in tempo critico di una trave prefabbricata in calcestruzzo utilizzando la velocità degli impulsi ultrasonici (UPV)

Questo caso di studio illustra un progetto che Durability Engineers ha realizzato per un suo cliente, IHC Construction e Chicago Testing Lab.

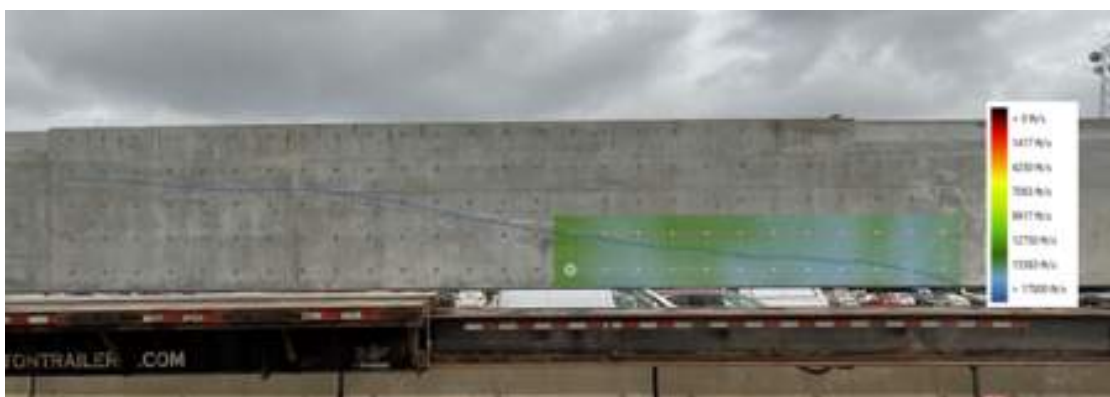
Come area di prova di controllo, Durability Engineers ha eseguito un test UPV su una griglia di trasmissione diretta di 12 piedi per 2 piedi attraverso la larghezza della trave (1,5 piedi). Le letture della velocità variavano da 14.865 ft/s a 16.145 ft/s, con una media di 15.730 ft/s. Questo test UPV diretto è stato eseguito per determinare la velocità di base del calcestruzzo e per calibrare le misure per i test UPV indiretti.

I risultati sono mostrati sovrapposti a una fotografia della trave. Si noti che la linea blu tratteggiata indica la posizione del presunto giunto freddo e i piccoli cerchi bianchi sono le posizioni di misurazione.

Dai risultati è emerso chiaramente che le velocità erano simili in tutta la griglia di misurazione e non indicano discrepanze o aree di debolezza. Pertanto, le misure UPV indicano che la trave è stata posizionata in modo monolitico e non suggeriscono la presenza di un giunto freddo o di una discontinuità.
