Identificazione dei danni strutturali sulla superstrada di Fukuoka mediante MCGPR

Valutazione avanzata del sottosuolo con il GPR multicanale GS9000

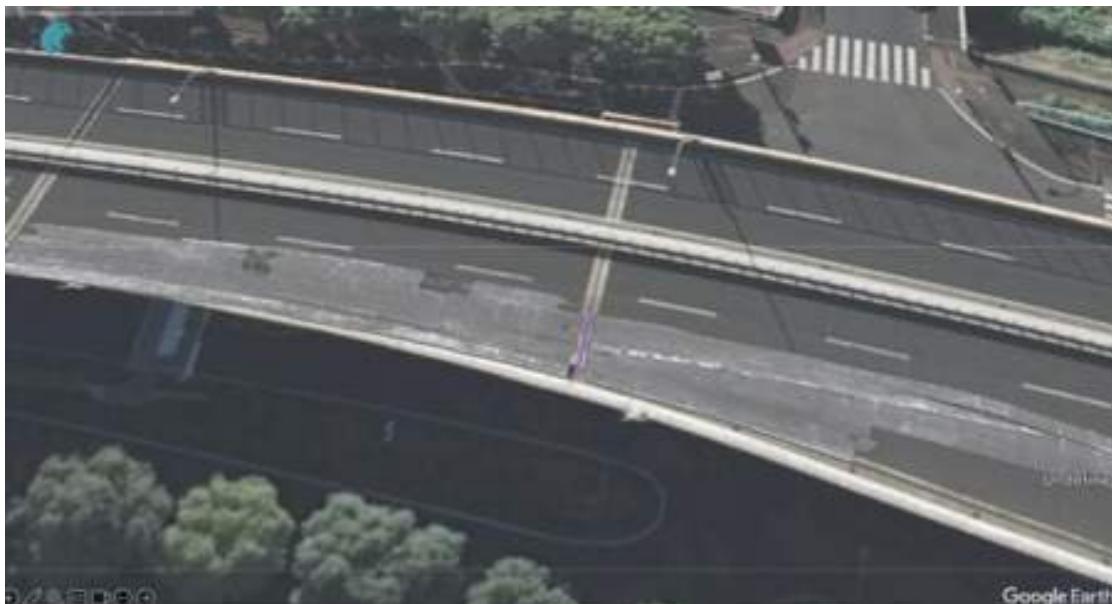
Figure 1. C-scan view overlaid in Google Earth, depicting the analysis of surface defects obtained from GPR Insights data collected by the GS9000.

Le sezioni del ponte selezionate per la scansione si trovavano tra i giunti di dilatazione, con ogni sezione che copriva circa 25 metri. Un risultato rappresentativo è illustrato nella Figura 1, che mostra i difetti superficiali in una vista C-scan sovrapposta a Google Earth.

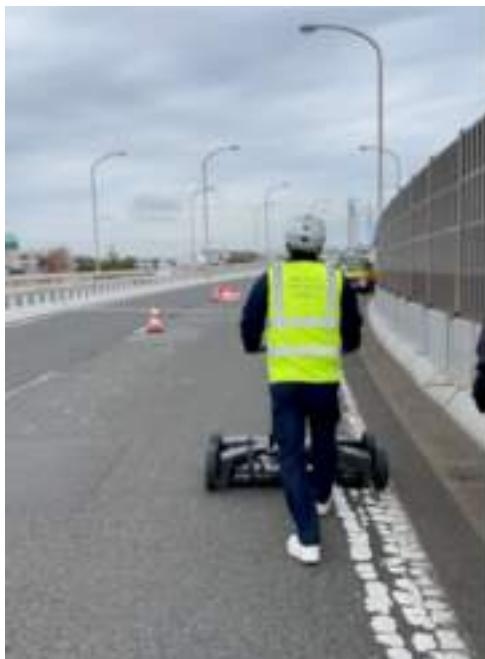
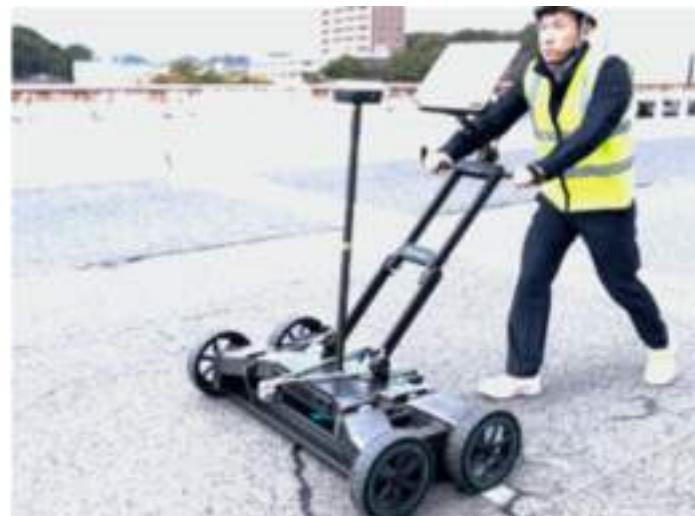
Figure 2 and Figure 3 show the GS9000 system operating on the bridge deck

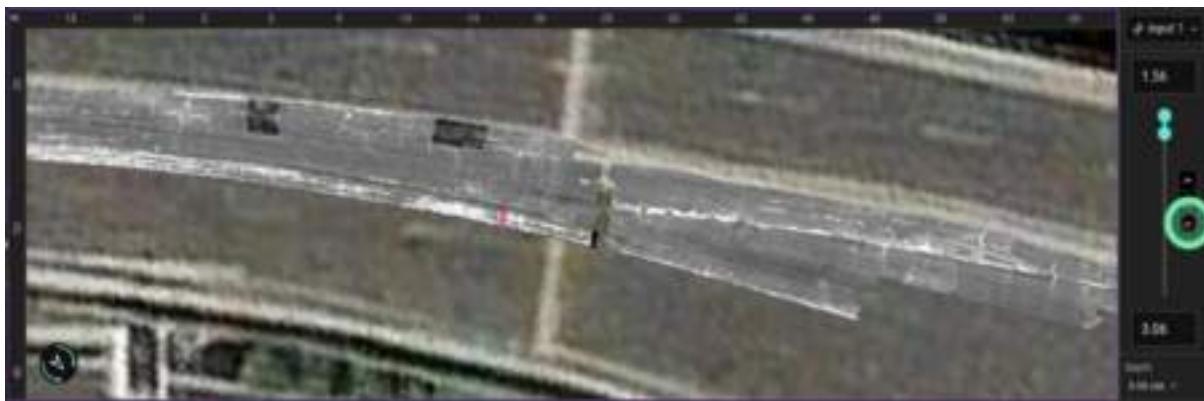
Figure 5. Major surface defects at asphalt layer (cracks)

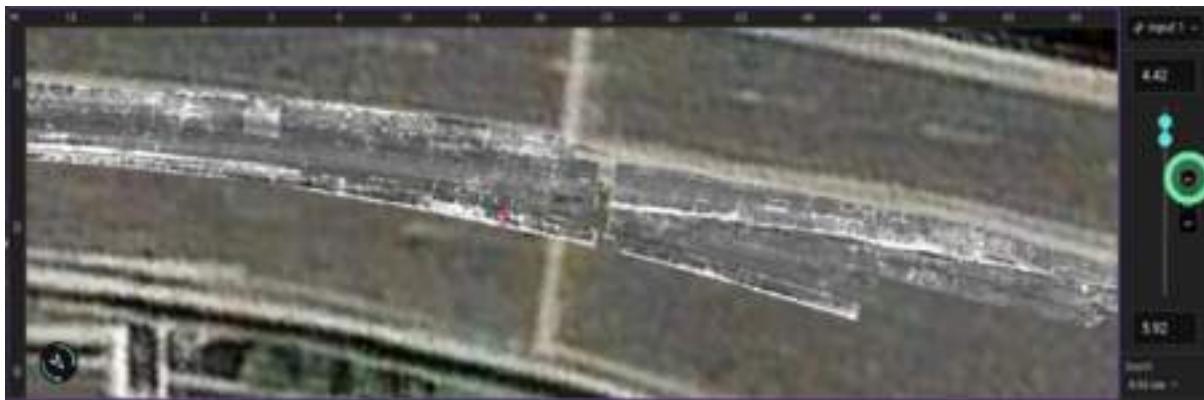
Figure 6. Extended surface layer defects were found at depths of 4 to 6 cm within the asphalt layer.

I rapporti dettagliati basati sui dati di scansione hanno fornito informazioni preziose per la valutazione dell'integrità strutturale e la pianificazione della manutenzione. Contemporaneamente, grazie all'antenna array ad alta frequenza, gli ingegneri sono stati in grado di raccogliere dati densi, identificare i punti deboli della struttura e valutare l'entità dei danni all'asfalto, comprese le crepe più importanti e i modelli indicativi di buche (Figura 2 e Figura 6).

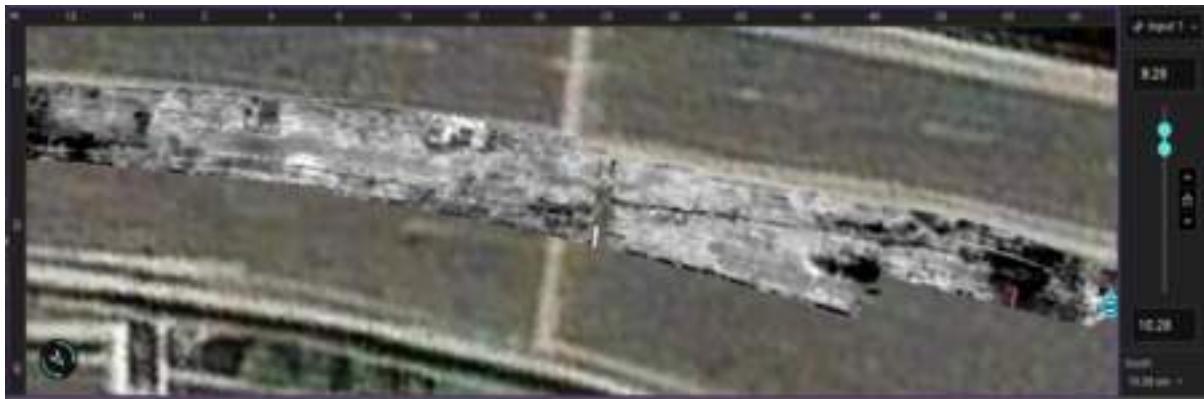
Figure 7. Interface defects between Asphalt-to-Concrete (A/C) layers (Delamination.)

È stato inoltre possibile rilevare i difetti tra gli strati di asfalto e di calcestruzzo, come la delaminazione, e identificare le aree di deterioramento attribuite a incrostazioni e decomposizione dei costituenti del calcestruzzo (Figura 7); e analizzare il primo strato di armatura (Figura 8), per creare un'ulteriore mappa delle condizioni (Figura 4), individuando le aree che richiedono attenzione o manutenzione immediata.
