Valutazione accurata delle armature di una grande galleria in calcestruzzo

- [Nebest](#), una società indipendente di ingegneria e consulenza, è stata chiamata a finalizzare un progetto per l'allargamento dell'autostrada in cima al grande tunnel KW240 nei Paesi Bassi, poiché era necessario effettuare alcune rivalutazioni strutturali. Purtroppo non erano disponibili le specifiche delle armature.
- Per fornire queste informazioni in modo non distruttivo, efficace e affidabile, è stato utilizzato [Proceq GP8000](#).
- La tecnologia [Stepped Frequency Continuous Wave](#) (SFCW) ha permesso a Nebest di mappare con un **singolo strumento** e un **singolo passaggio** sia i target vicini alla superficie che quelli più profondi.

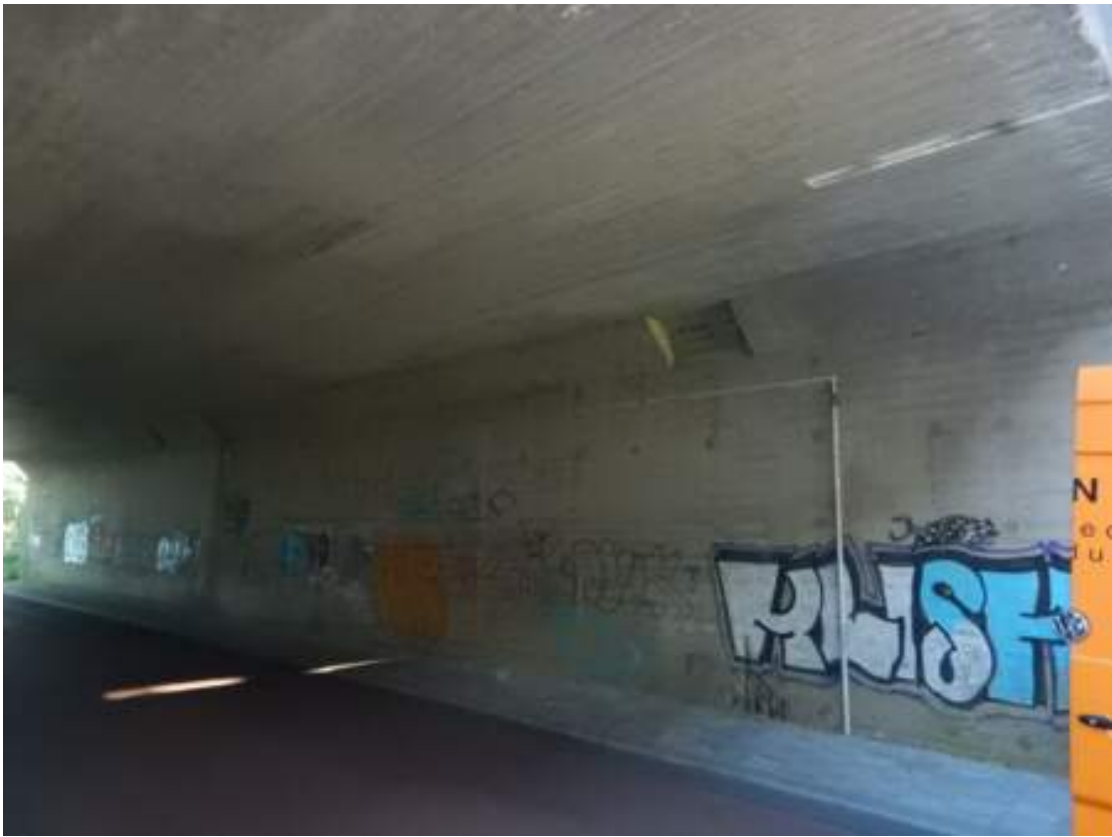
In genere, Nebest individua le armature e poi apre il calcestruzzo con un martello pneumatico per verificarne il diametro. In questo progetto, tuttavia, Nebest ha dovuto determinare le armature alla base della parete del tunnel, a 50 cm di profondità.

Oltre alla difficoltà della profondità, il lato posteriore della parete era pieno di terra e quindi inaccessibile.

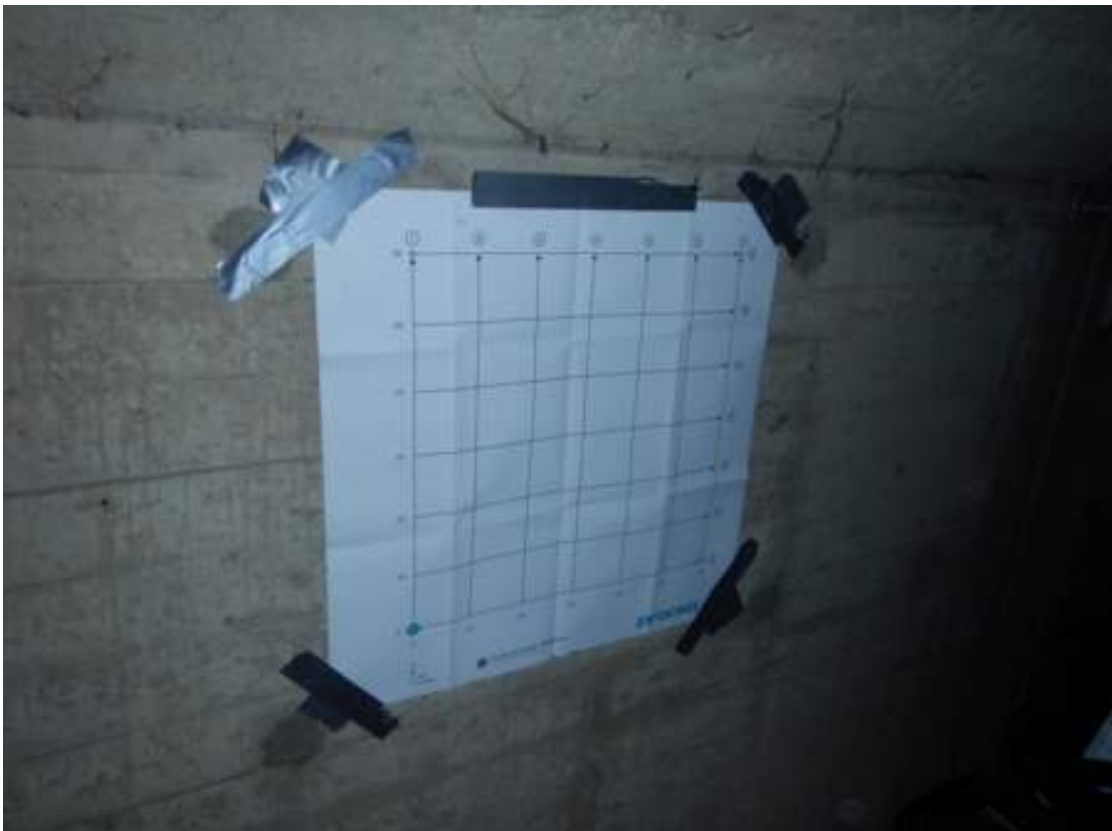
Con la combinazione del GP8000 e la perforazione di alcuni carotaggi $\varnothing 200$ attraverso la parete, siamo stati in grado di determinare la configurazione delle armature a questa profondità.
