# Conduzione di valutazioni strutturali su ponti in fase di invecchiamento

In questo caso di studio, un sistema di [mappatura del calcestruzzo Proceq\\_GP8000](#) è stato utilizzato per valutare le condizioni di due ponti nell'area di Nijverdal, nei Paesi Bassi.

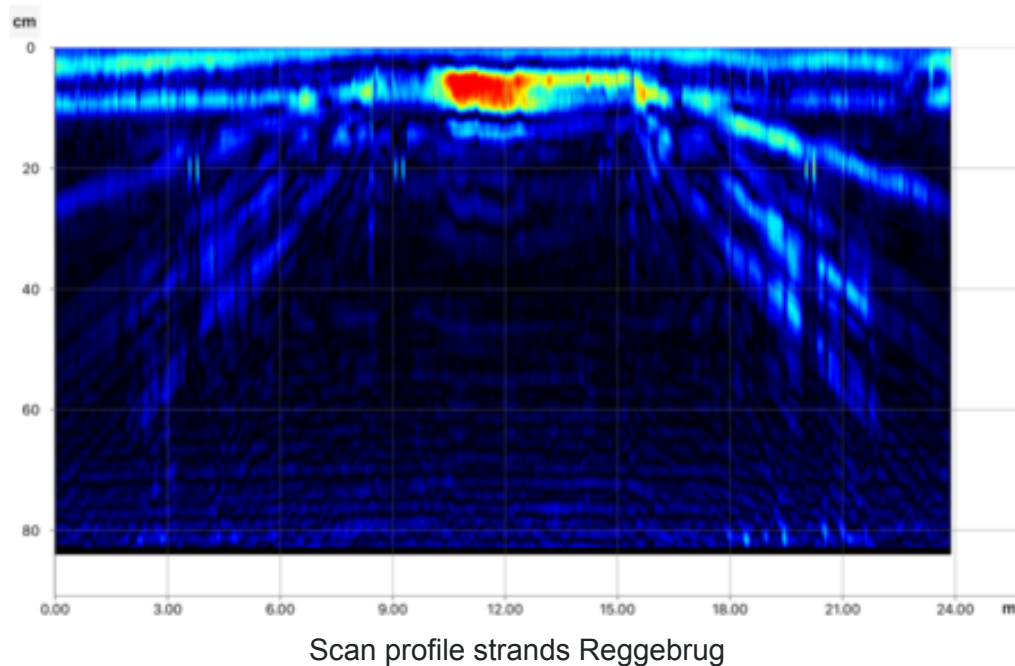
Il fornitore di servizi, Nebest, ha effettuato diverse scansioni lineari sulla lunghezza delle travi, proprio in linea con il corpo della trave. Hanno raccolto ottimi risultati del profilo del tendine utilizzando un GPR per calcestruzzo [GP8000](#).
