Valutazione completa del ponte per determinare le configurazioni di rinforzo

Panoramica

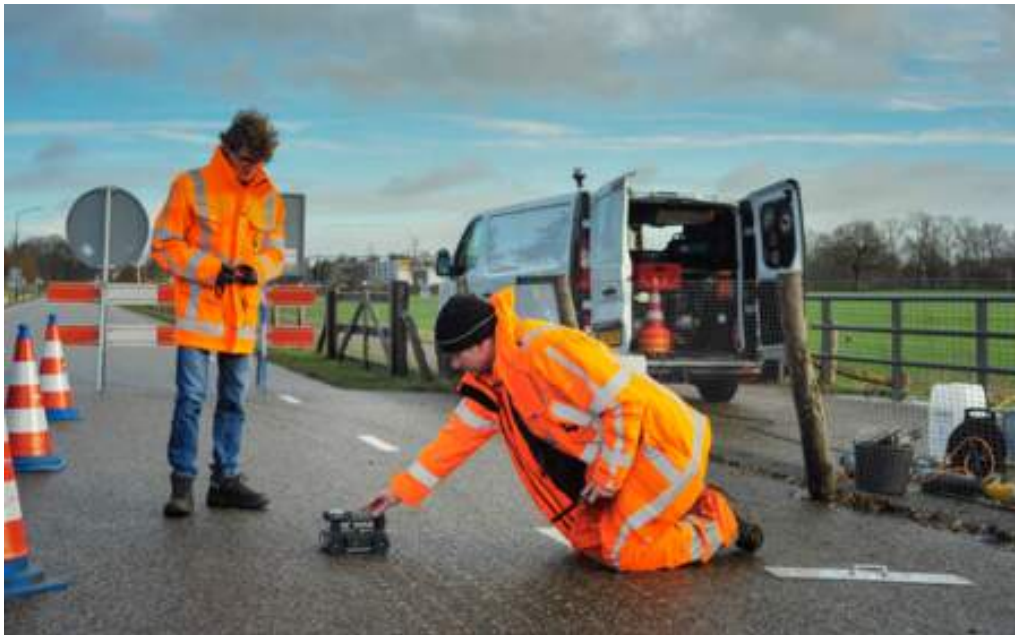
- Il comune di Uden, nei Paesi Bassi, voleva modificare il tracciato della strada collegata al ponte, per cui era necessaria un'indagine strutturale.
- [Iv-Infra](#), una società di ingegneria, è stata incaricata di eseguire una valutazione del ponte.
- La tecnologia [Stepped Frequency Continuous Wave](#) (SFCW) è stata in grado di mappare sia gli obiettivi vicini alla superficie che quelli più profondi con il sistema di mappatura del calcestruzzo [Proceq GP8000](#) è stato utilizzato per valutare le condizioni del ponte di Uden, nei Paesi Bassi.
