使用超声波脉冲速度 (UPV) 对预制混凝土梁进行时限性调查和测试

- [耐久性工程师](#) 评估了交付到施工现场的预制梁（超过 68 英尺；20 米长）中潜在的不连续性或冷接头。
- 使用 [Pundit 200](#) 直接和间接传输模式..
- Pundit 200 UPV 结果清楚地表明不存在任何缺陷，光束符合要求。施工立即恢复。

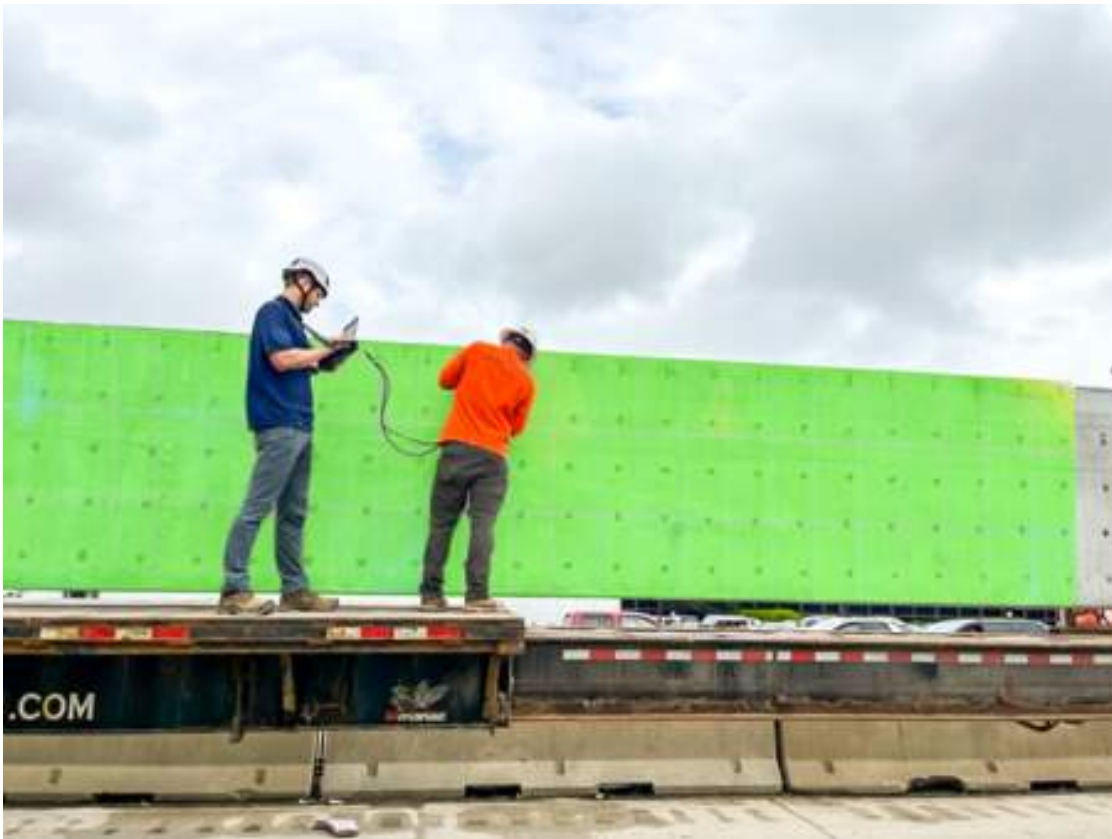
通常在“直接传输”中执行，换能器设置在具有已知横截面厚度的结构构件的相对侧。然而，为了评估纵向不连续性的潜在存在，通过将换能器以固定的间隔距离放置在结构构件的同一面上来进行“间接传输”测量。如果存在不连续点或冷接头，则跨纵向不连续点测量的换能器将对应于信号强度的降低和脉冲速度读数的降低。

作为控制测试区域，Durability Engineers 在 12 英尺 x 2 英尺直接传输网络上执行了 UPV，穿过光束的宽度（1.5 英尺）。速度读数范围从 14,865 英尺/秒到 16,145 英尺/秒，平均速度为 15,730 英尺/秒。进行这种直接 UPV 测试以确定混凝土的基线速度并校准间接 UPV 测试的测量值。

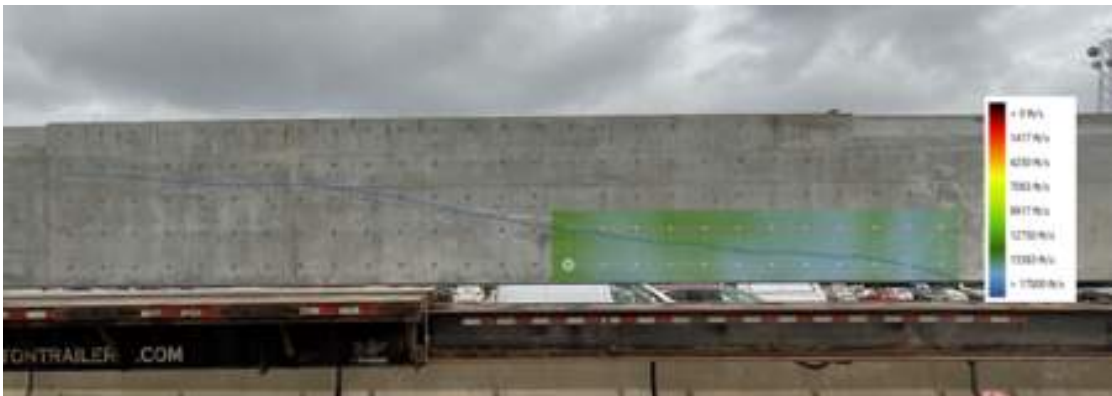
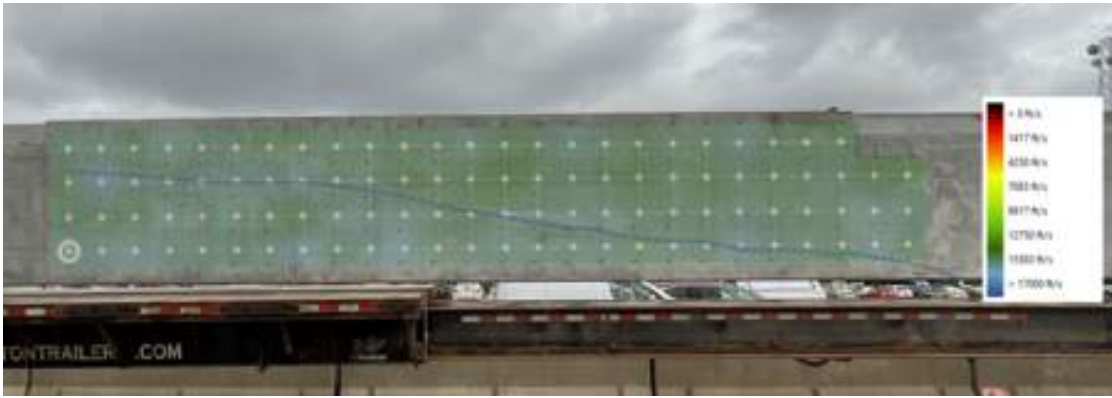
结果叠加在光束照片上显示。请注意，蓝色虚线表示假定的冷接头位置，白色小圆圈是测量位置。

为了评估潜在不连续性的存在，UPV 在梁南面的 26 英尺 x 5 英尺网络上进行，传感器间距为 1 英尺。间接速度读数范围从 14,390 英尺/秒到 16,555 英尺/秒，平均速度为 15,440 英尺/秒（结果叠加在光束照片上显示）。还在梁的北面执行 12 英尺乘 3 英尺的间接传输网格，换能器间距为 1 英尺。这些间接速度读数的范围从 14,205 英尺/秒到 16,420 英尺/秒，平均速度为 15,480 英尺/秒。

从结果中可以清楚地看出，整个测量网格的速度相似，并不表示存在差异或薄弱区域。因此，UPV 测量表明光束已整体放置，并未表明存在冷接头或不连续性。
