# 评估钢结构的火灾损害

## 火灾损害评估中的金属硬度测试设备

在 Screening Eagle Technologies，我们专注于提供用于测试和评估结构完整性的创新解决方案。在最近的案例研究中，苏格兰 Kirkintilloch 高中出现了一个具有挑战性的情况，涉及在施工期间疑似发生火灾损坏钢结构。

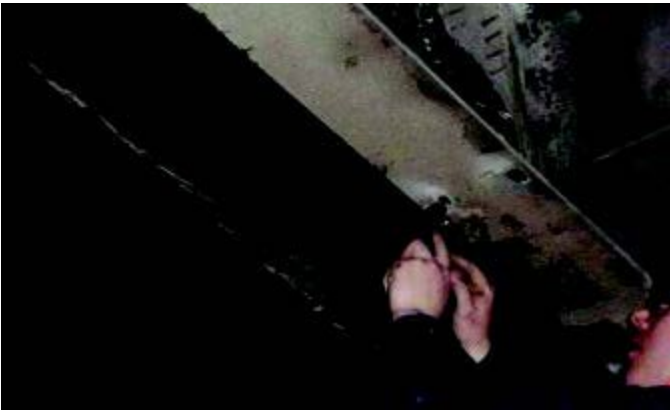
在学校建设期间发生可疑火灾事件后，目视检查显示钢梁可能变形。然而，火灾造成的损害程度仍不确定。
