# 高效检测停车场混凝土地板的腐蚀情况

## Nebest 使用先进的半电池电位技术调查大型停车场的腐蚀情况

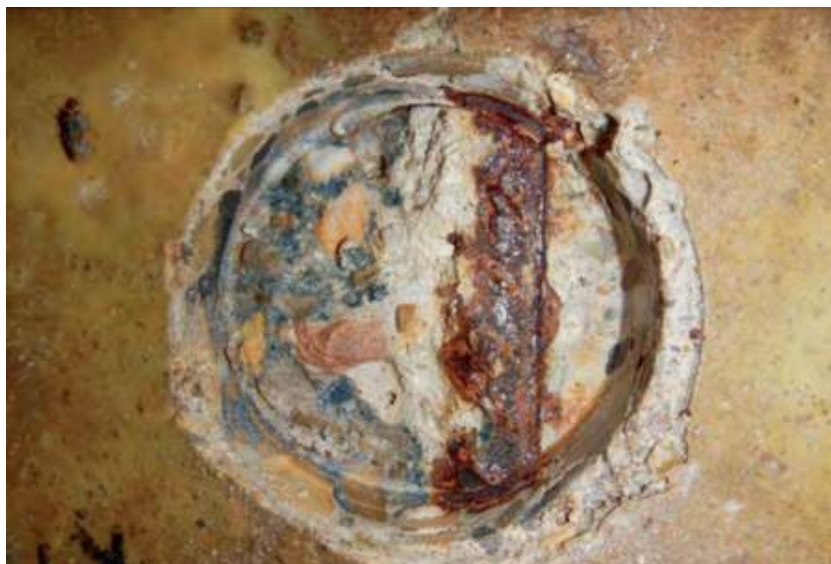
鹿特丹市中心一栋前办公楼下的停车场地板出现了一些局部损坏，混凝土被压坏。这栋建筑已被一家房地产开发商购买，他想把它改造成一栋高端公寓大楼。

在对综合大楼进行大规模翻新之前，需要对停车场的状况进行深入了解，并进行调查以确定所需维护措施的性质和范围。

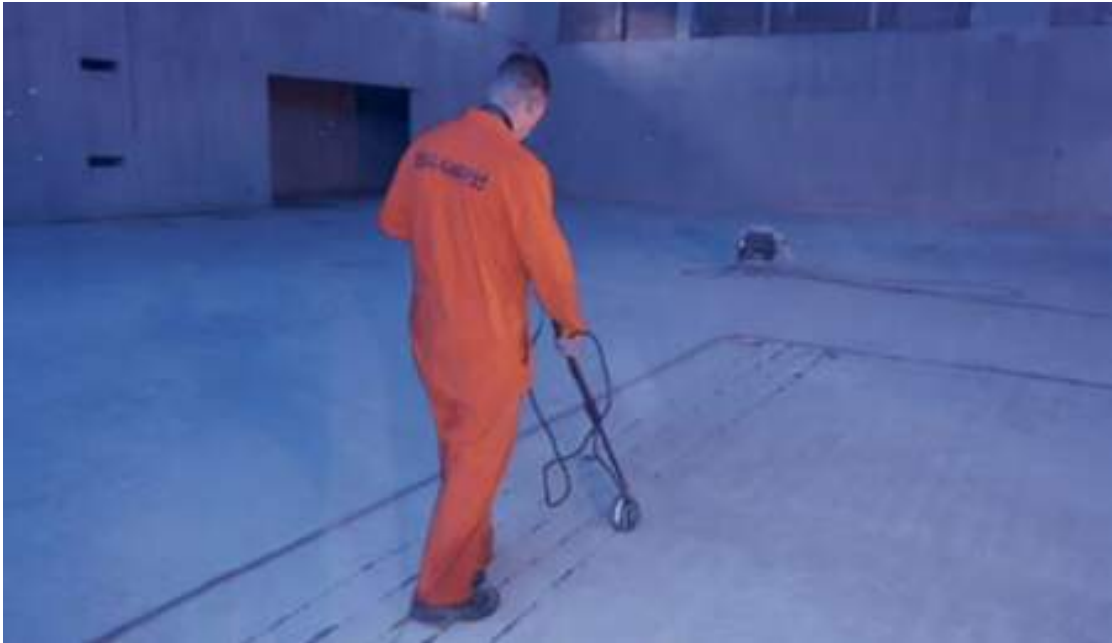
使用 PM8500 半电池电位计，可以在相对较短的时间内深入了解建筑物中的腐蚀活动。该技术基于测量主动腐蚀期间发生的应力差异（电位差）。在测量低电位（更负的电位）的地方，可能存在腐蚀热点。

Performing half-cell potential measurements on the concrete floor with the Profometer PM8500 corrosion sensor
