# 使用无损检测防止混凝土阳台倒塌

## 了解影响阳台结构完整性的关键因素以及如何有效评估它们

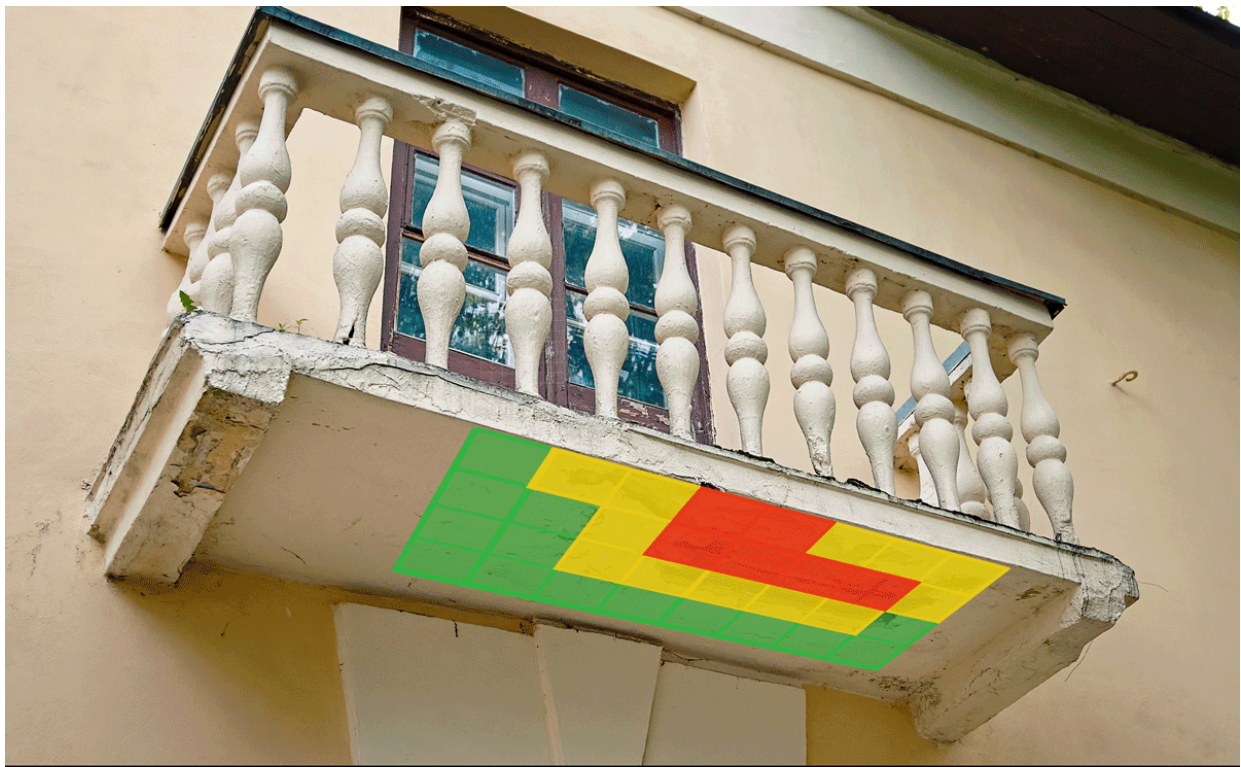
NDT 是用于评估材料、组件或系统属性而不造成任何损坏的一系列技术。对于混凝土阳台，NDT 提供了一种评估其结构完整性的有效方法。有几种 NDT 方法可以检查混凝土阳台的健康和强度。为了进行最全面的评估，应结合使用这些方法以获得完整的画面。

### Uniformity & Strength Testing

Pundit Ultrasonic Imaging  
Schmidt Rebound Hammers

### Corrosion Assessment

Profometer Corrosion Potential Sensor

### Rebar Cover & Diameter Assessment

Profometer Cover Meters

### Object Mapping

Proceq GPR  
Concrete Scanners

### Thickness Testing

Pundit Integrity tester  
Pundit Ultrasonic Imaging
