揭示混凝土桥梁后张拉管道上的隐藏空隙和意外发现

Screening Eagle 对英国国家公路亨廷顿铁路高架桥进行无损检测，发现了令人惊讶的结果

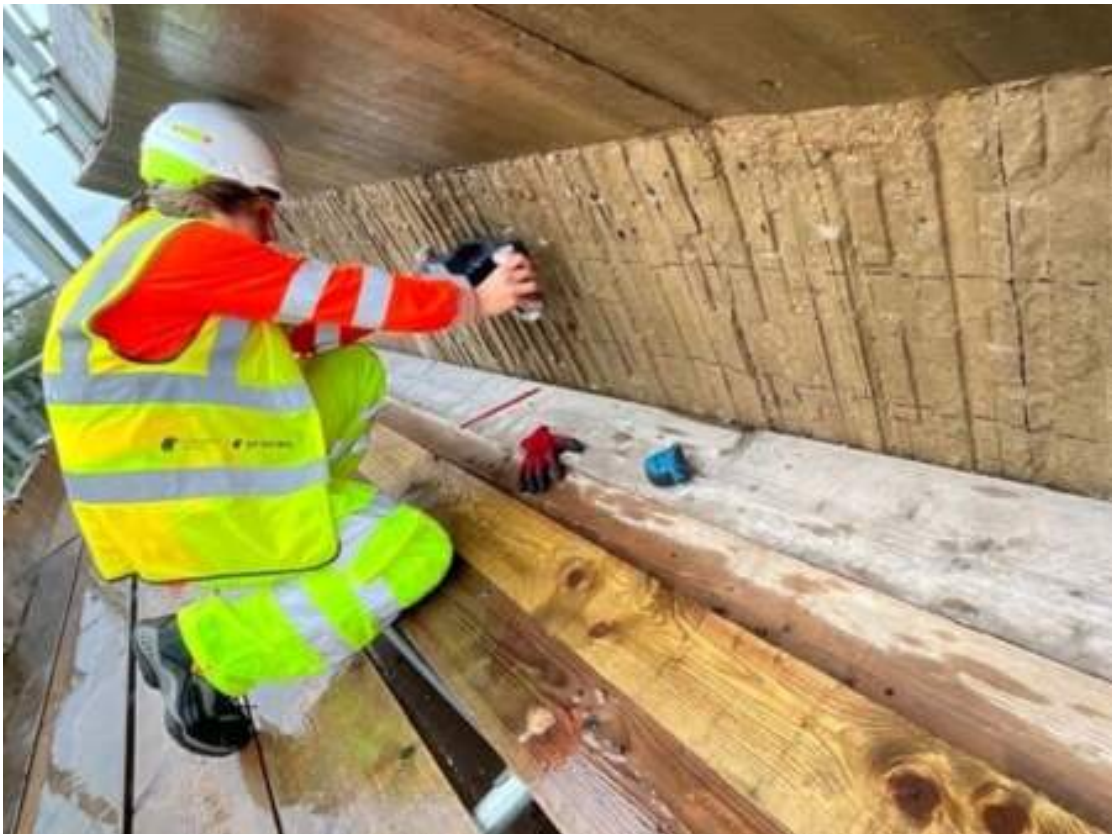
接下来，使用 [Pundit PD8050 超声波成像系统](#) 检测后张拉管道上的空隙和缺陷。

The Pundit PD8050 being used to detect hidden voids in the concrete.
